Particolari del “Condominio Sole” di Via Liguria n.11 in Comune di Pogliano Milanese (MI).

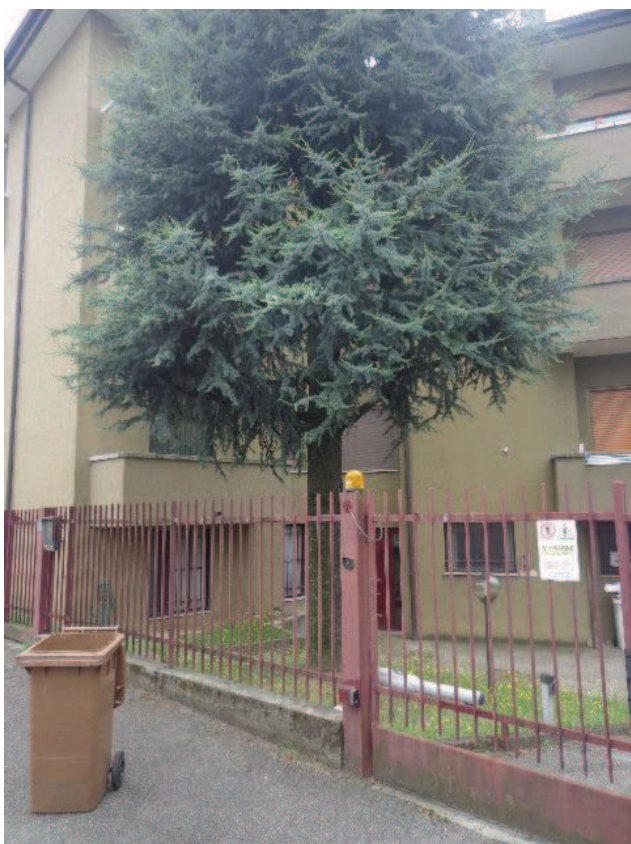
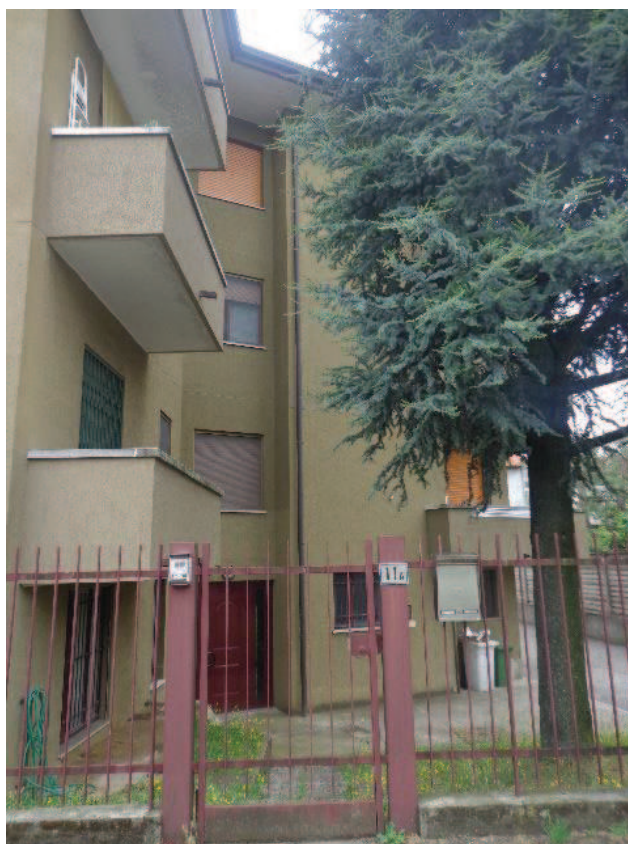
Particolari dell'accesso pedonale e carrabile automatizzato, in struttura metallica, relativi al civico n.11/A dove è identificata l'unità immobiliare oggetto di pignoramento; *piano seminterrato*.

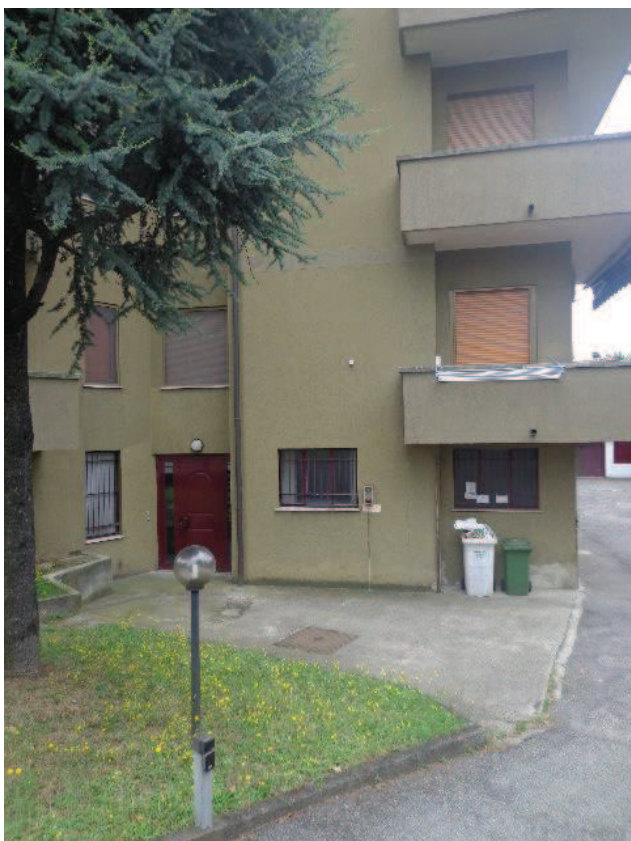
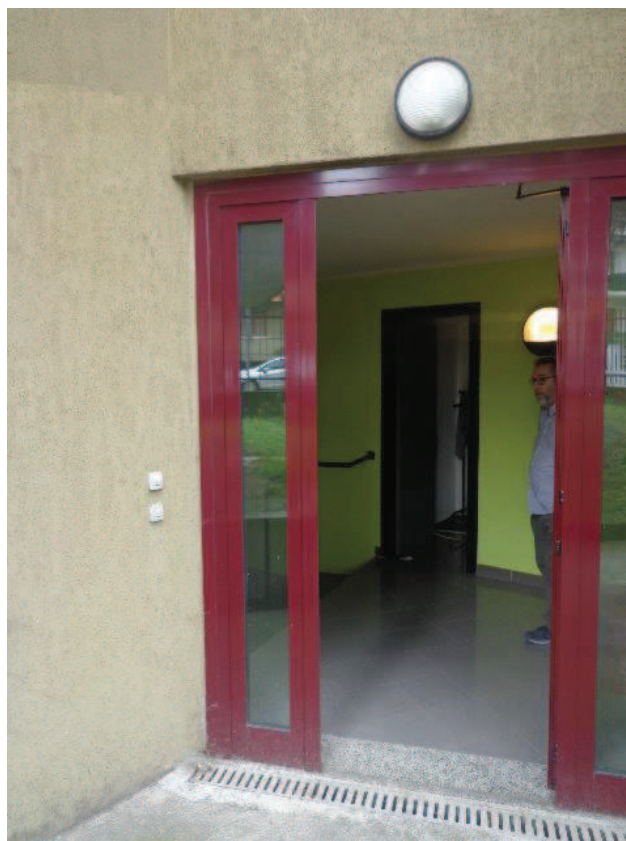
Particolari dell'accesso, in corte interna, all'unità immobiliare oggetto di pignoramento; *presenza di portone d'ingresso in alluminio con doppi vetri, di rivestimenti delle facciate condominiali realizzati in intonaco plastico e d'impianto d'illuminazione interno in prossimità.*

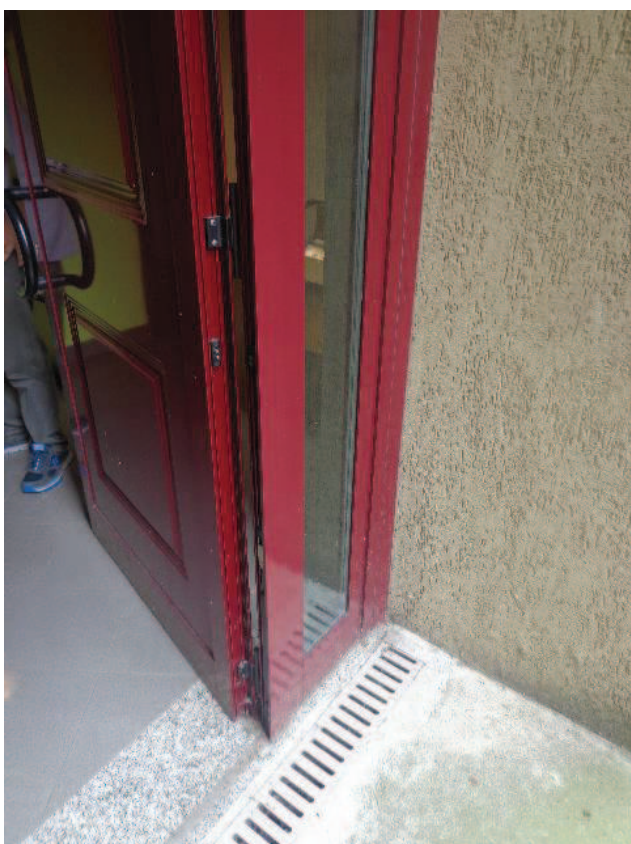
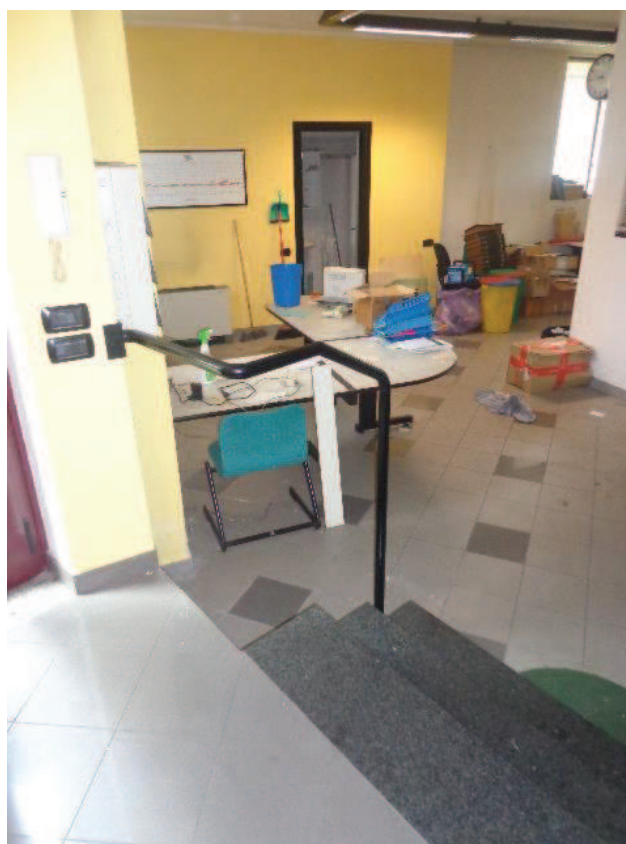
Particolari delle pavimentazioni in monocottura e rivestimenti in granito interni alla proprietà; *impianto citofono standard e presenza d'infissi esterni metallici con grate antintrusione.*

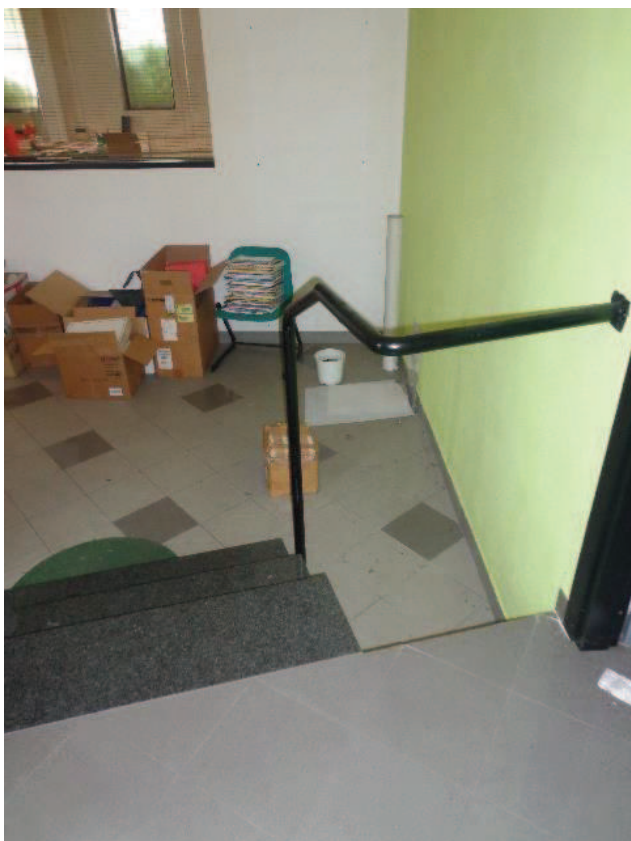
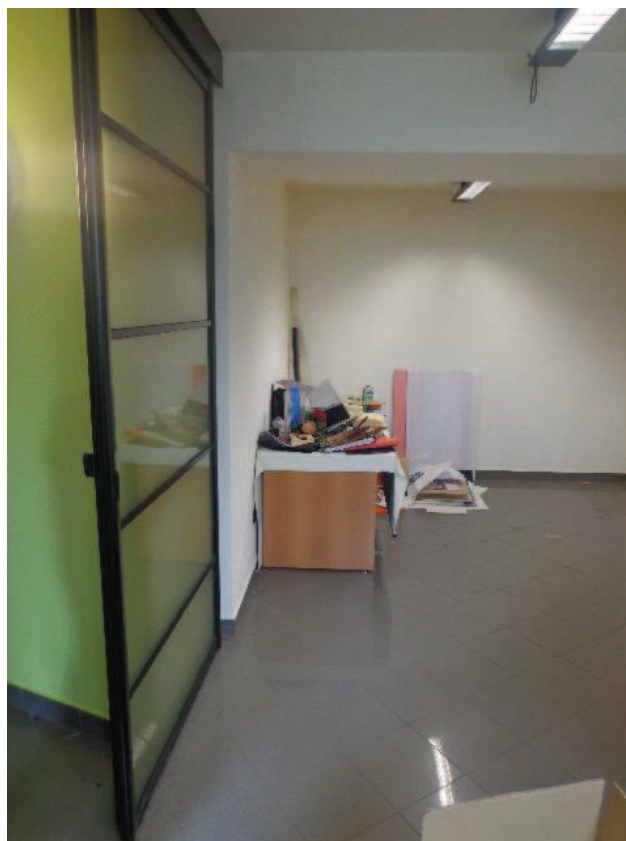
Particolari dei rivestimenti interni e delle pavimentazioni in monocottura rilevate in tutti i locali; presenza d'infisso metallico scorrevole installato all'accesso con il locale lato nord.

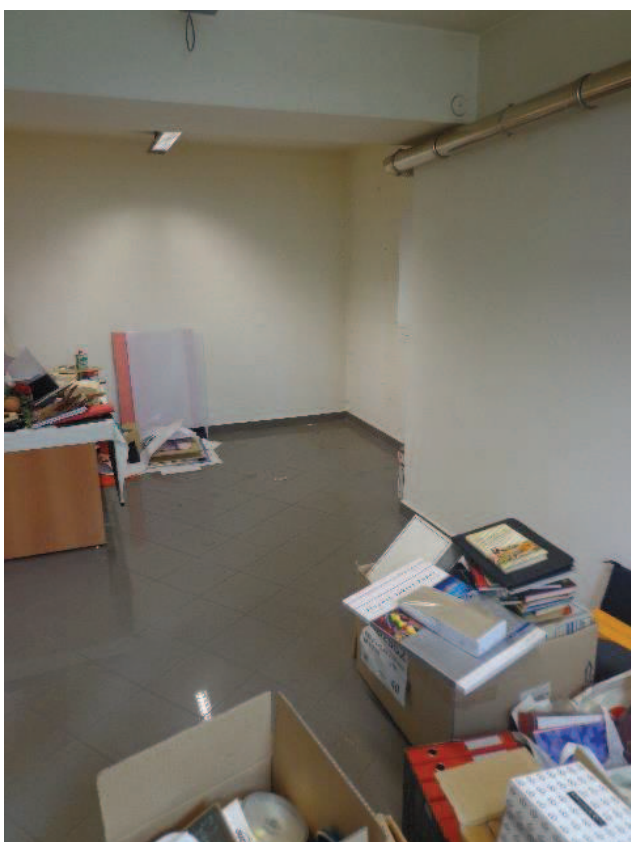
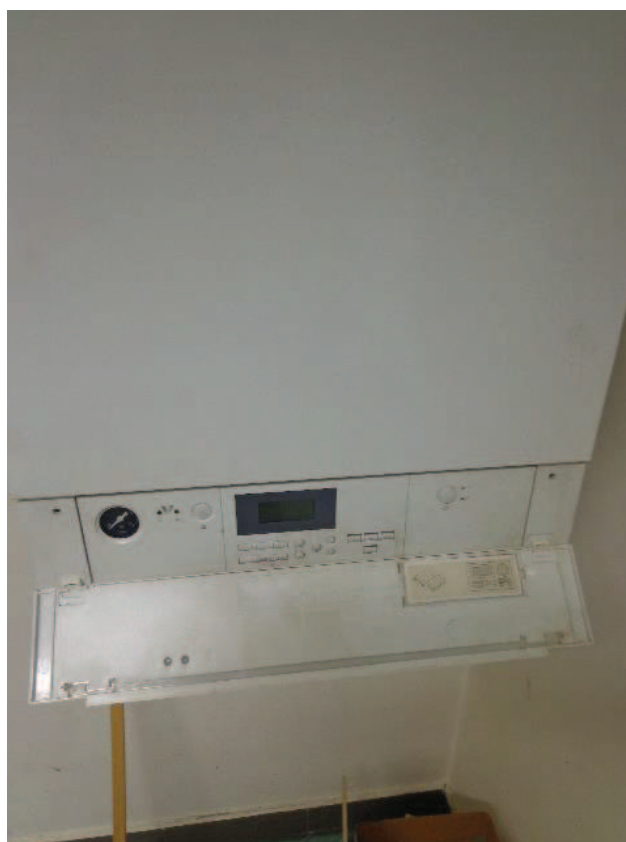
Particolari della caldaia installata in corrispondenza del muro divisorio con l'ex spazio box (oggi secondo locale ripostiglio) realizzato in cartongesso.

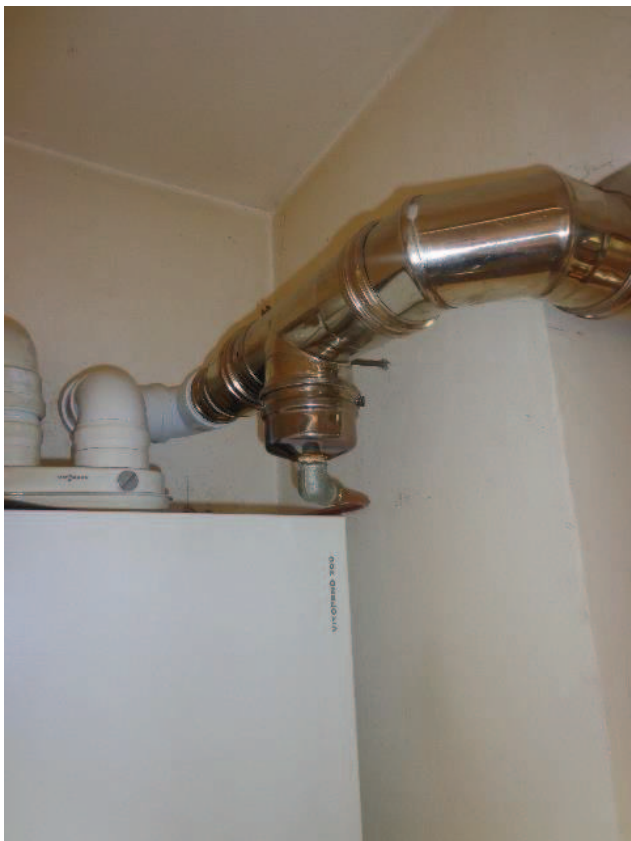
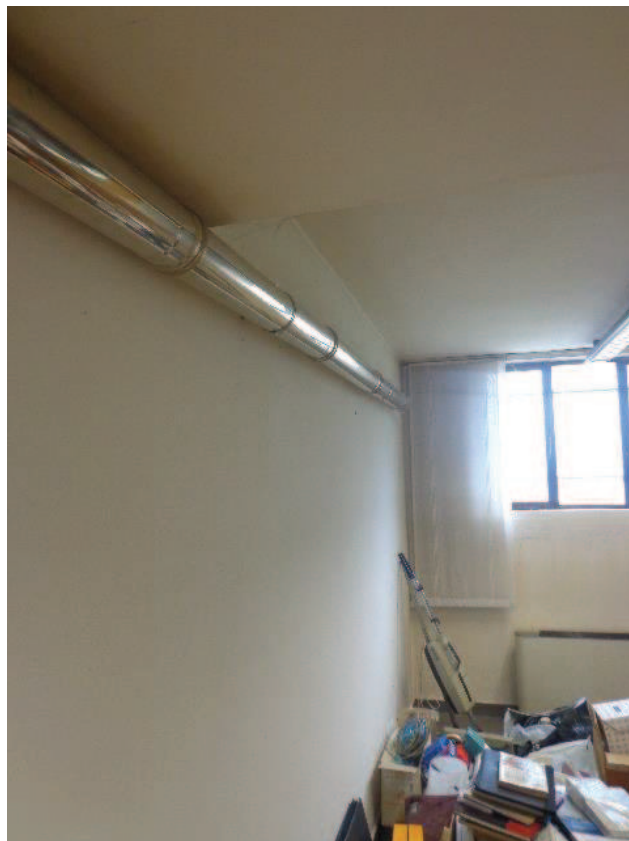
Particolari delle tubature, relative alla caldaia autonoma, passanti all'interno della ex canna fumaria condominiale; *installazione di termoconvettori relativi all'impianto di riscaldamento a gas metano.*

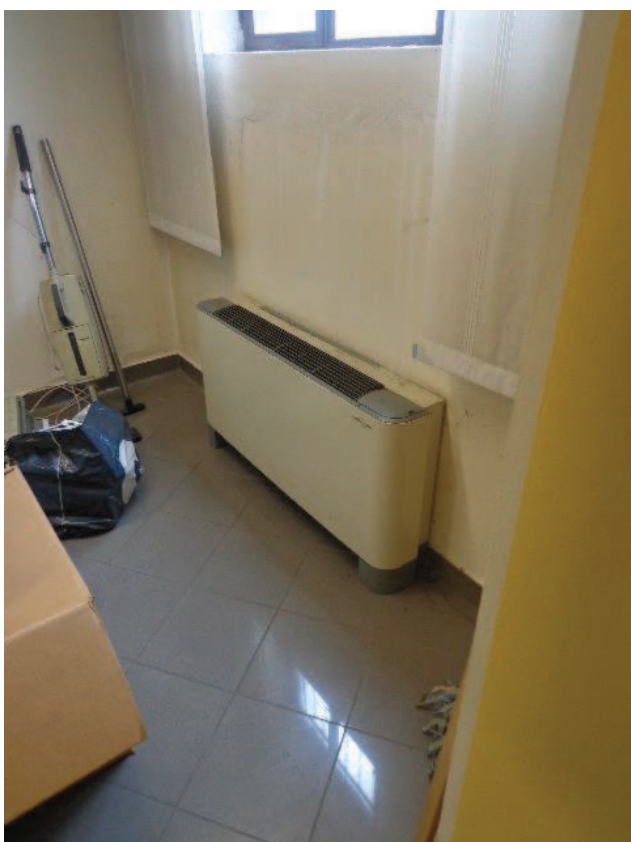
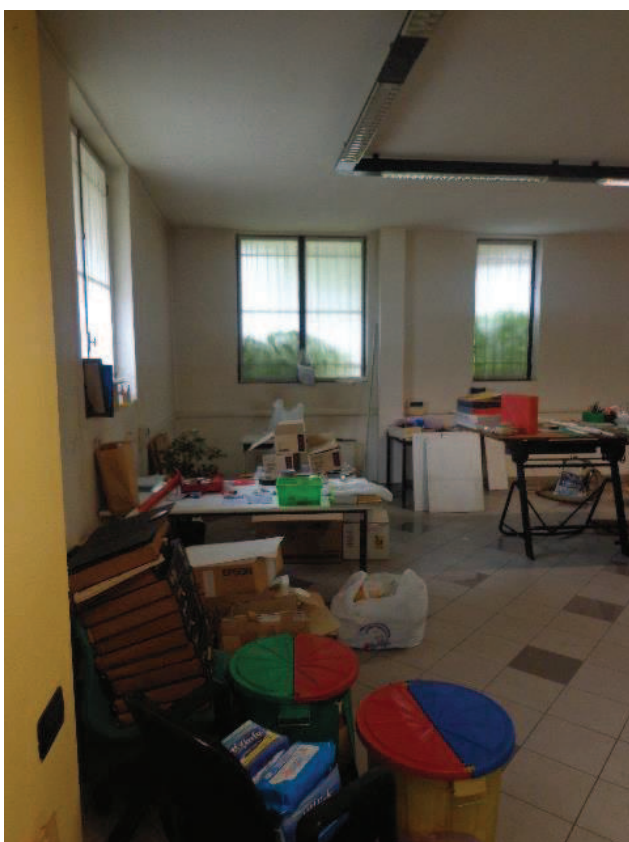
Particolari dei termoconvettori installati nello spazio sul *lato nord* e nello spazio centrale dell'immobile attualmente occupato da materiale promiscuo; *presenza di infissi esterni metallici con vetri semplici.*

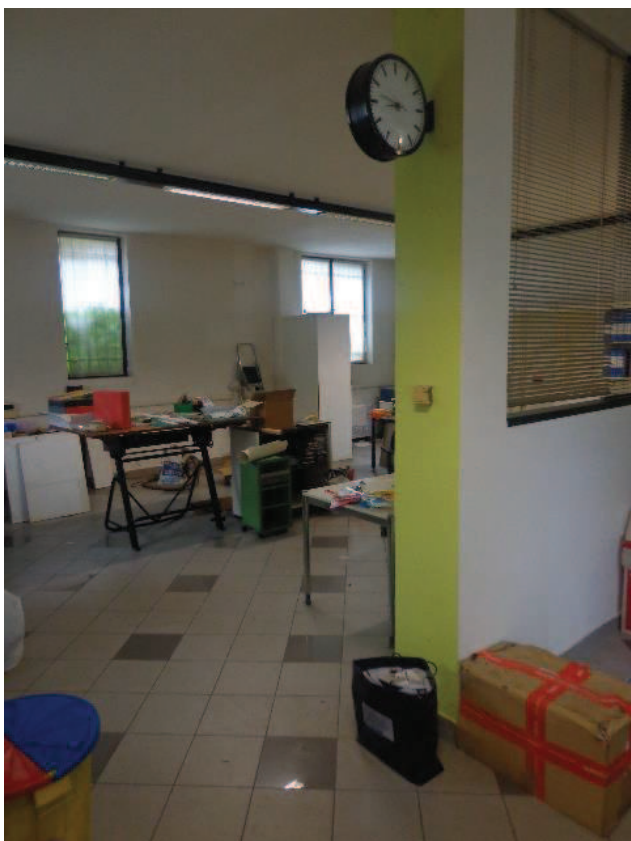
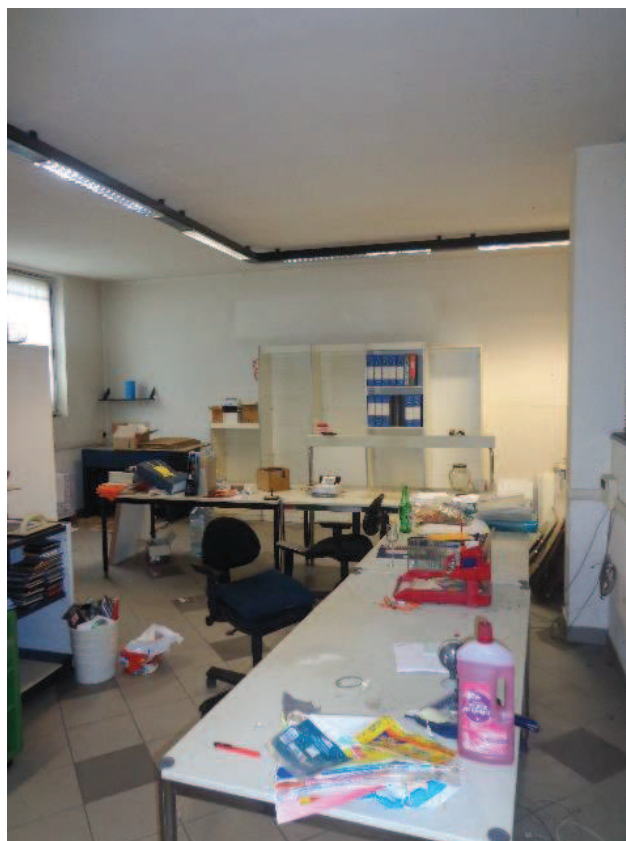
Particolari dello spazio centrale e dei rivestimenti rilevati in buono stato di manutenzione.

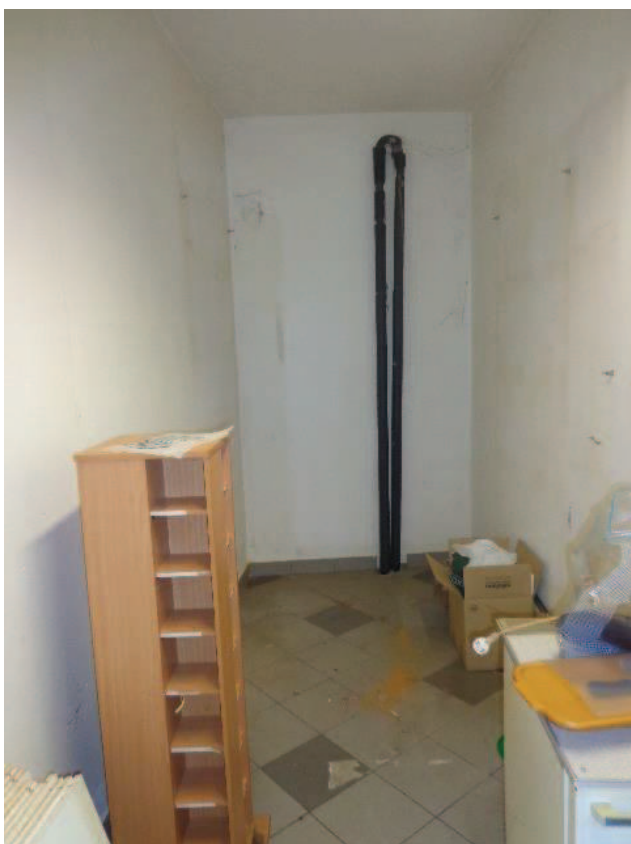
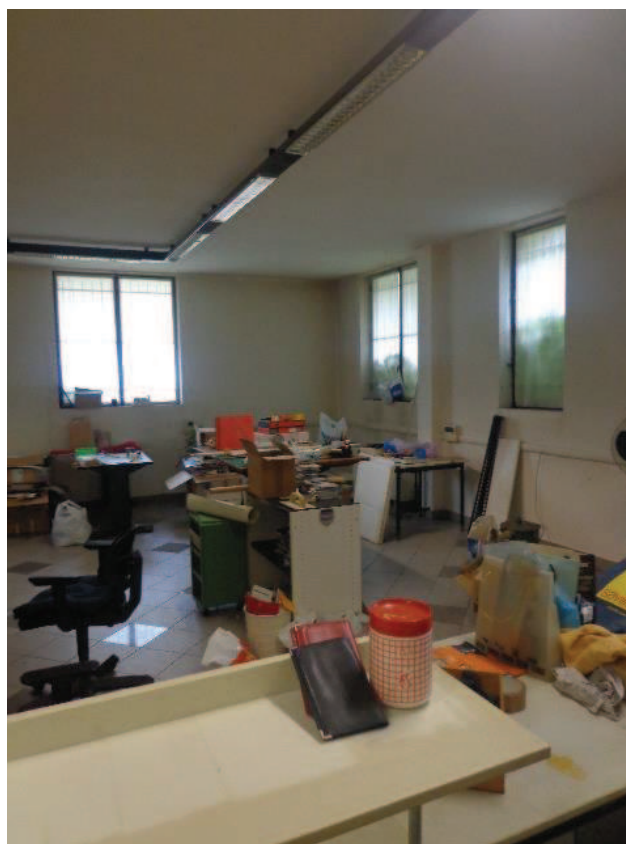
Particolari di alcune tubature relative al vecchio impianto di riscaldamento centralizzato dismesso.

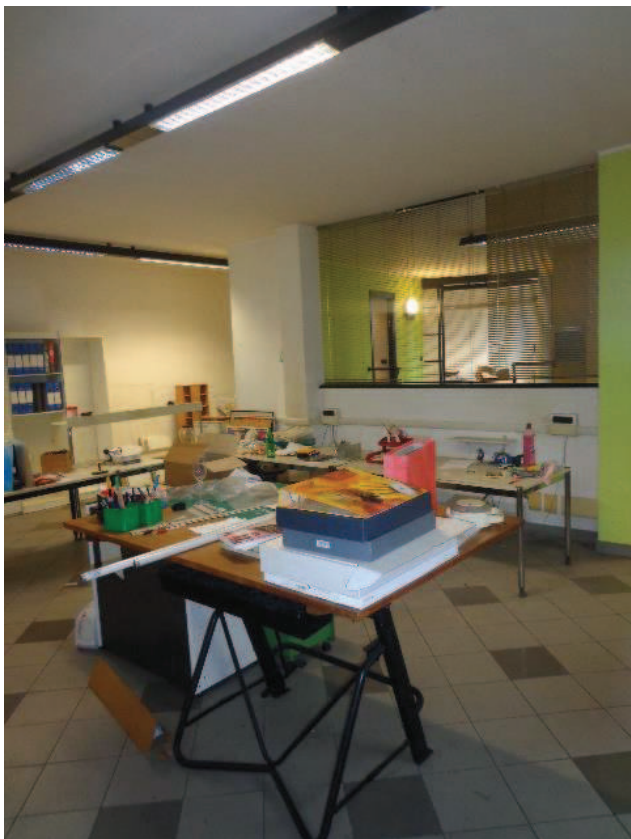
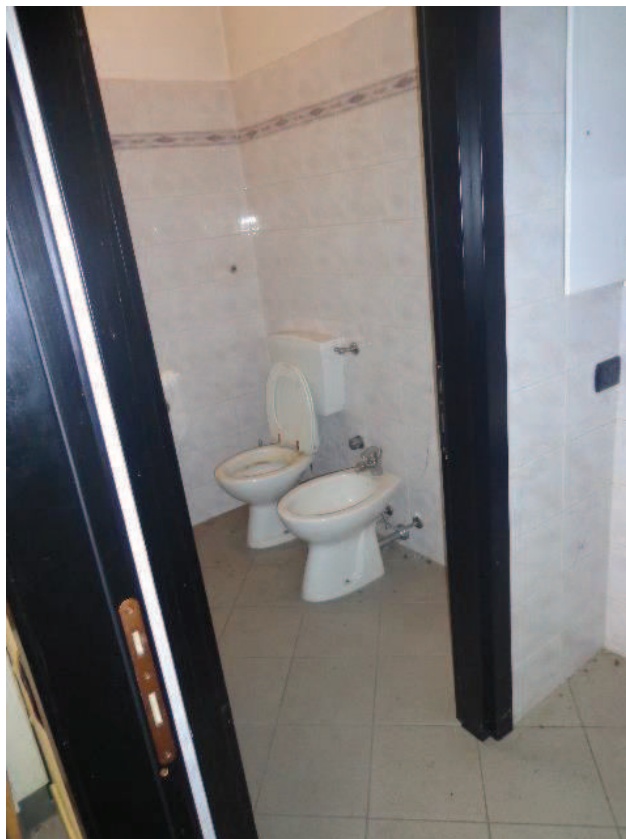
Particolari dell'impianto d'illuminazione a soffitto e degli infissi interni relativi a l'unico servizio igienico rilevato nell'unità immobiliare; *servizio sanitario munito di tre apparecchi, un boiler elettrico per la produzione di acqua calda e un radiatore metallico.*

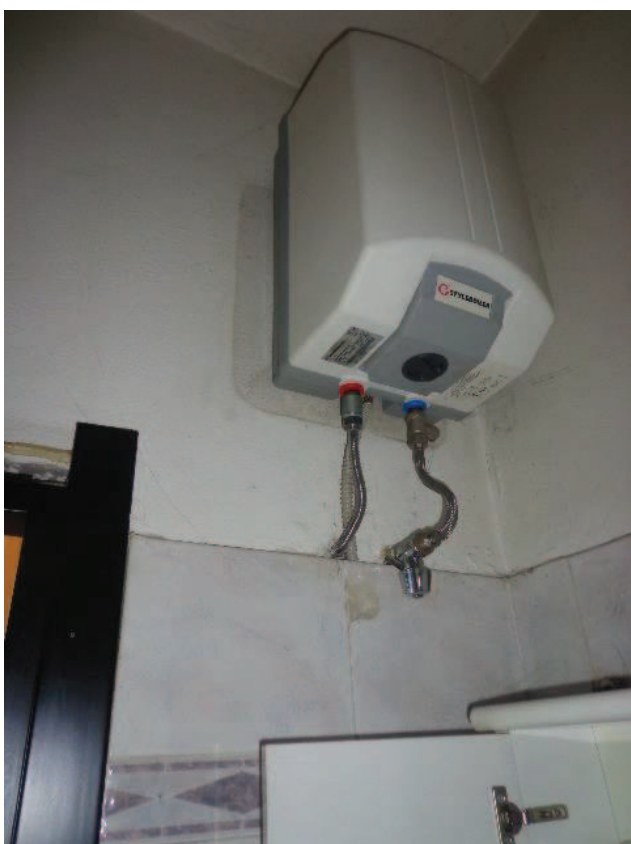
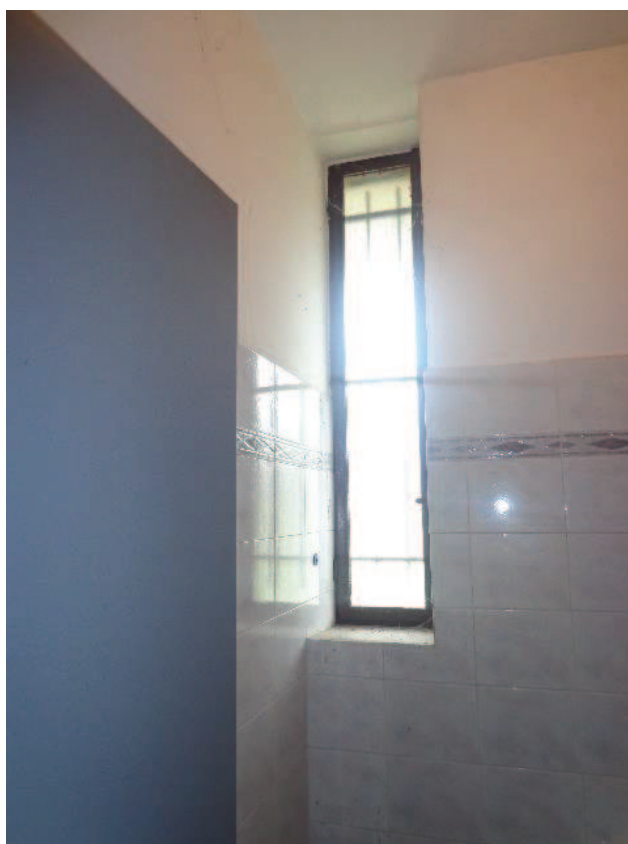
Particolari del *boiler elettrico* e della porta in legno scorrevole installata di recente sostituzione.

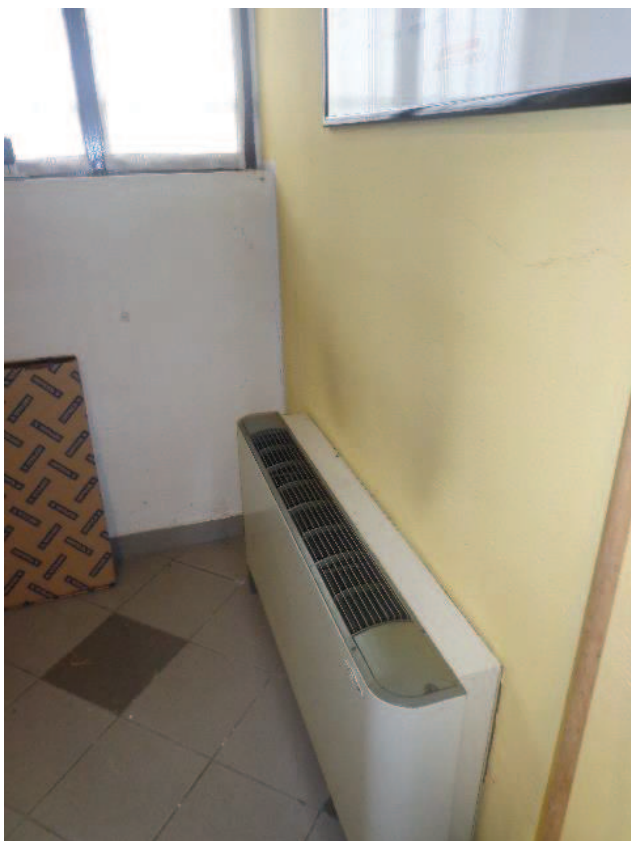
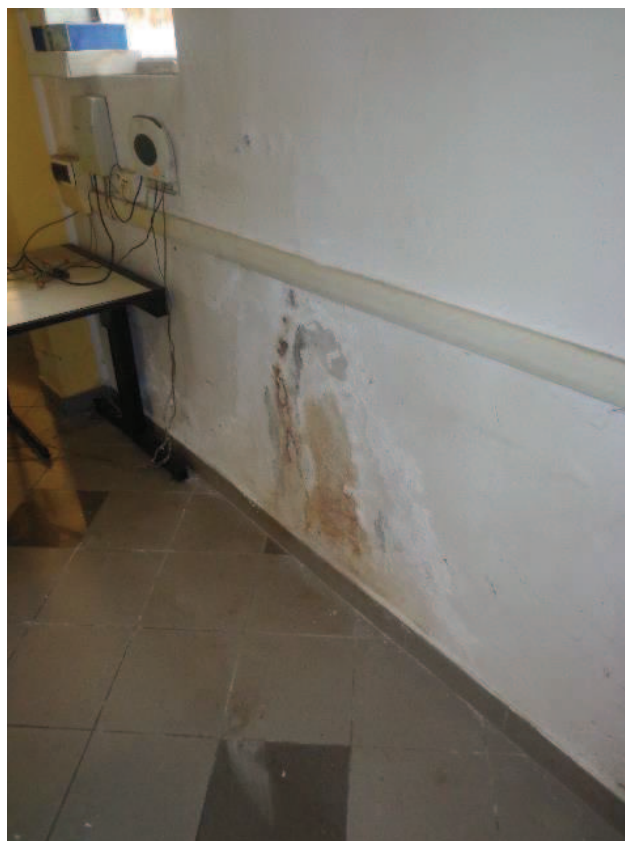
Particolari del secondo termoconvettore installato e di alcune infiltrazioni d'acqua, con esfoliazioni d'intonaco e macchie di muffa, rilevate sulla parete lato sud / est; *pavimentazioni e battiscopa in monocottura.*

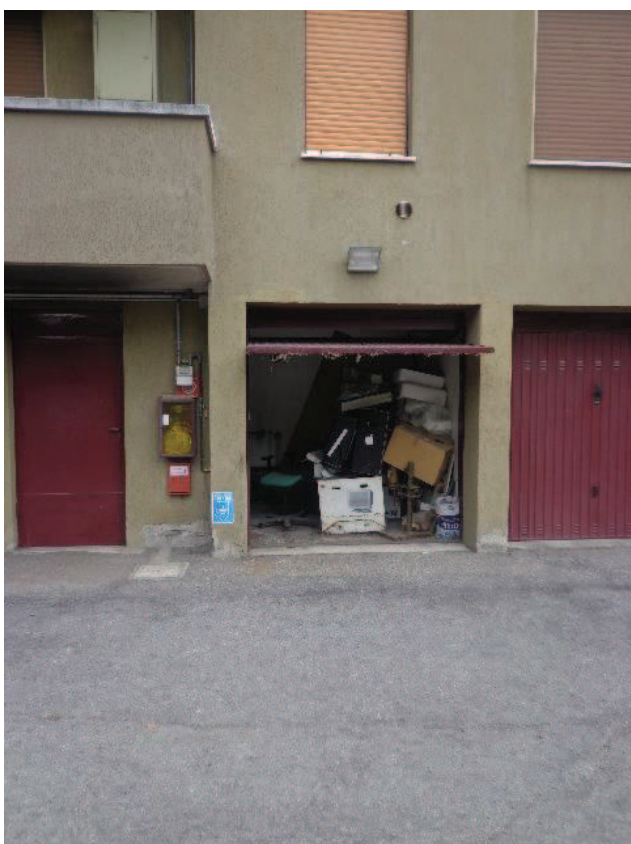
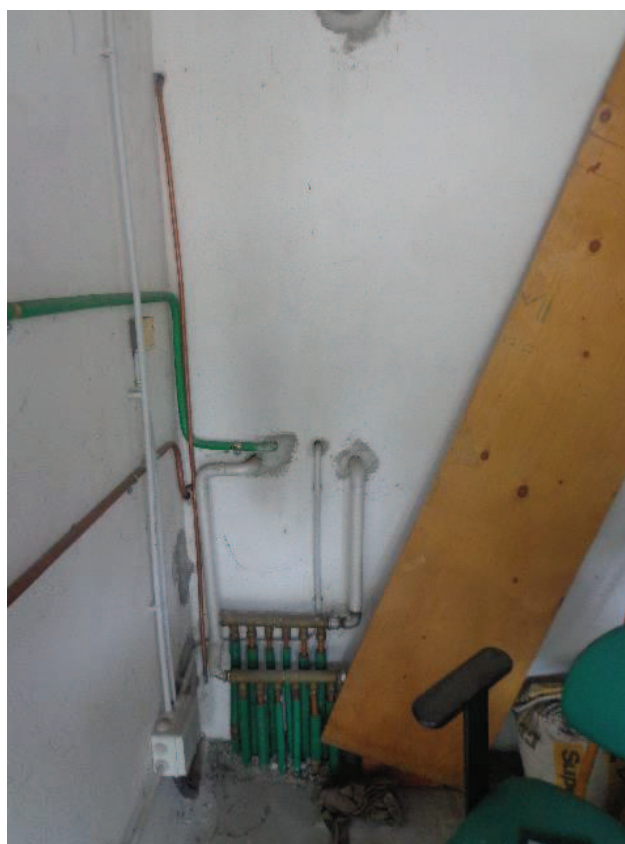
Particolari della porta basculante relativa all'accesso dell' ex spazio box di proprietà (oggi secondo locale ripostiglio); *presenza di tubature relative all'impianto di riscaldamento autonomo a gas metano.*

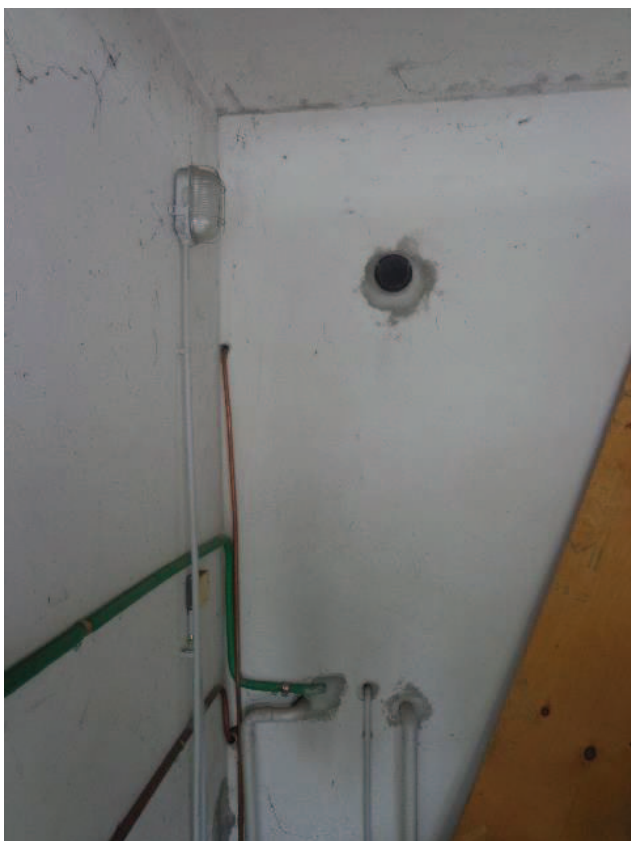
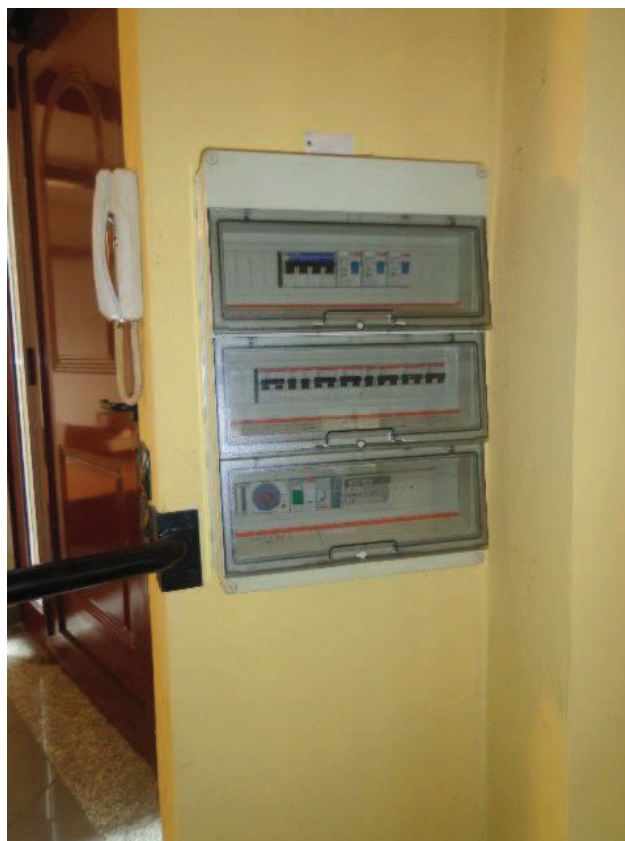
Particolari di alcune tubazioni relative alla caldaia installata all'interno dell'unità immobiliare oggetto di pignoramento; *quadro elettrico rilevato all'interno dell'unità immobiliare.*
