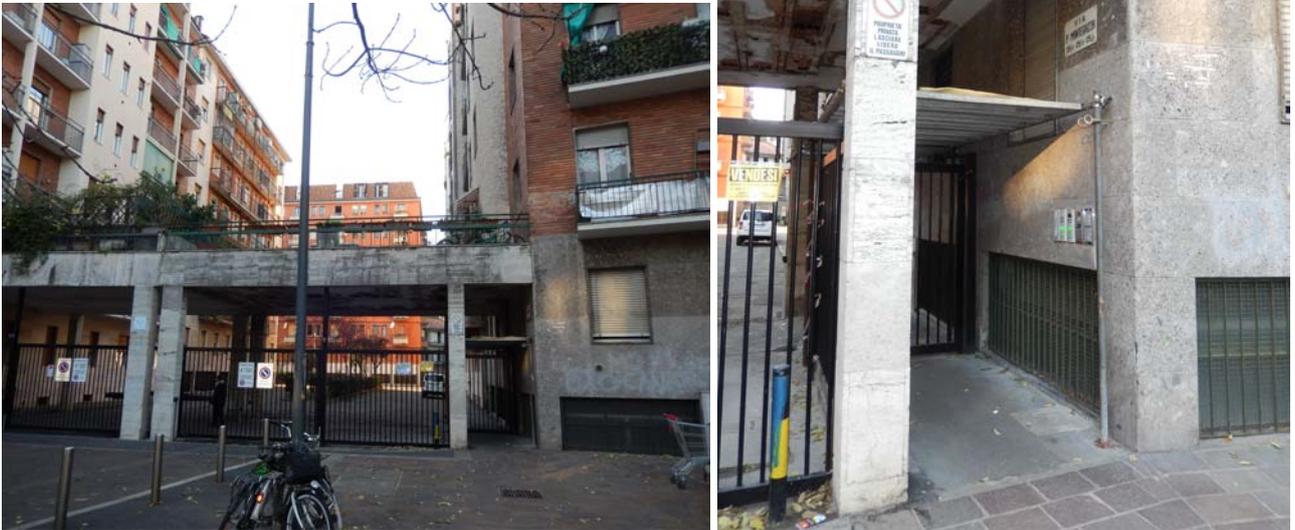
FOTO 1 e 2: Viste, dallo slargo di Via Mantegazza, dell'ingresso comune al gruppo di fabbricati di cui è parte quello nel quale è sita l'unità pignorata, che non affaccia direttamente sulla strada.

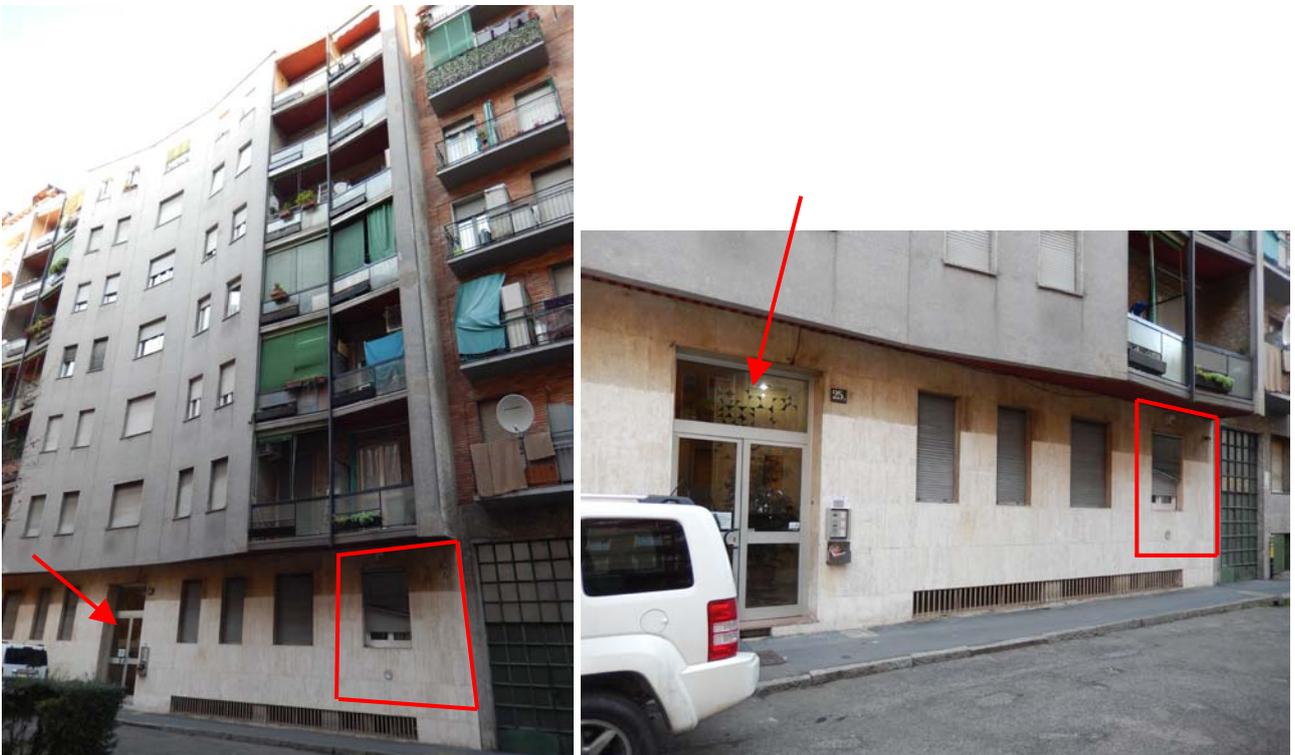
FOTO 3 e 4: Viste, dallo spazio comune ai vari edifici (interno all'ingresso mostrato nelle precedenti immagini), dell'affaccio dell'unità pignorata, evidenziato con poligono rosso. Le freccia indica il portone d'accesso al fabbricato condominiale.

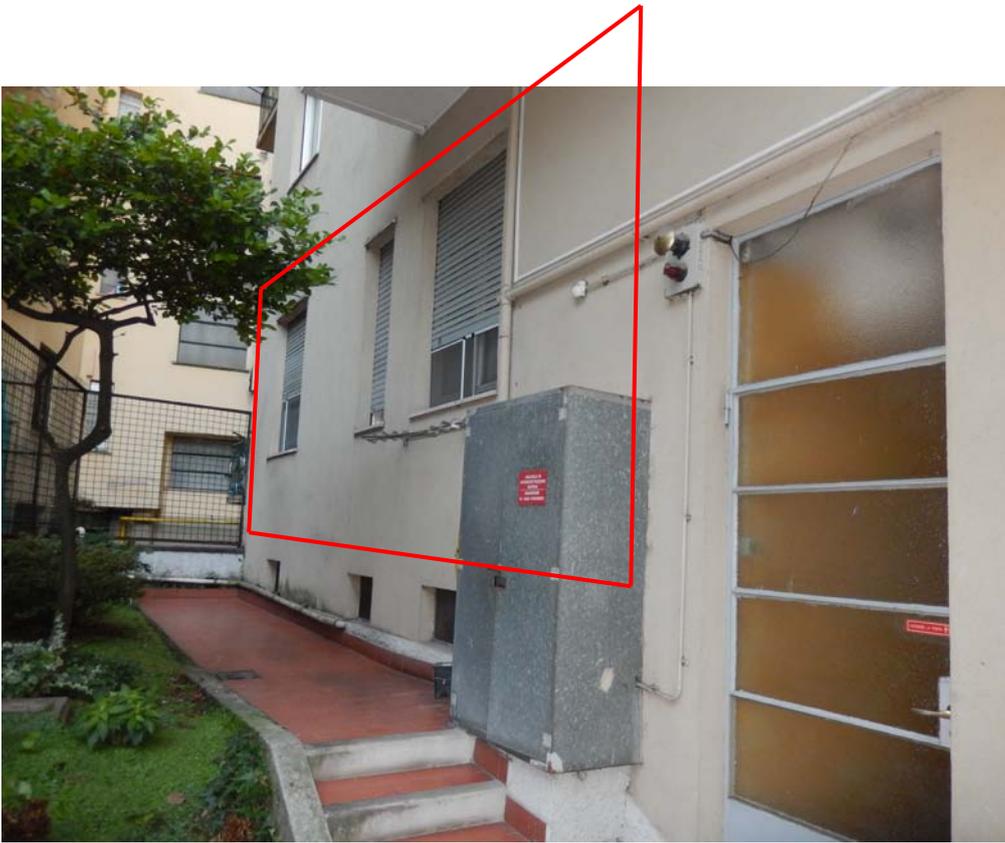
FOTO 5: Vista, dal cortile comune posteriore, dell'affaccio dell'unità pignorata, evidenziato dal poligono rosso. La porta sulla destra dell'immagine è quella che conduce alle cantine.

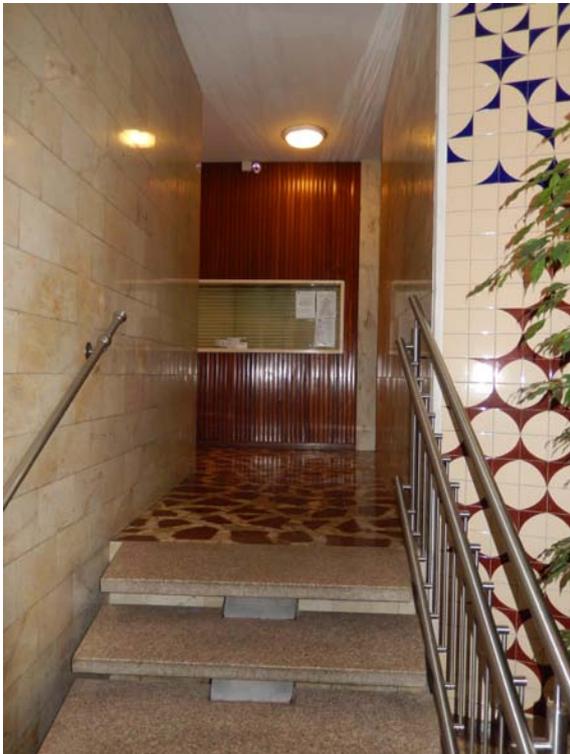
FOTO 6: Scorcio dell'androne comune d'ingresso allo stabile in cui è sita l'unità pignorata, con vista verso quella che un tempo era la portineria (attualmente non attiva).

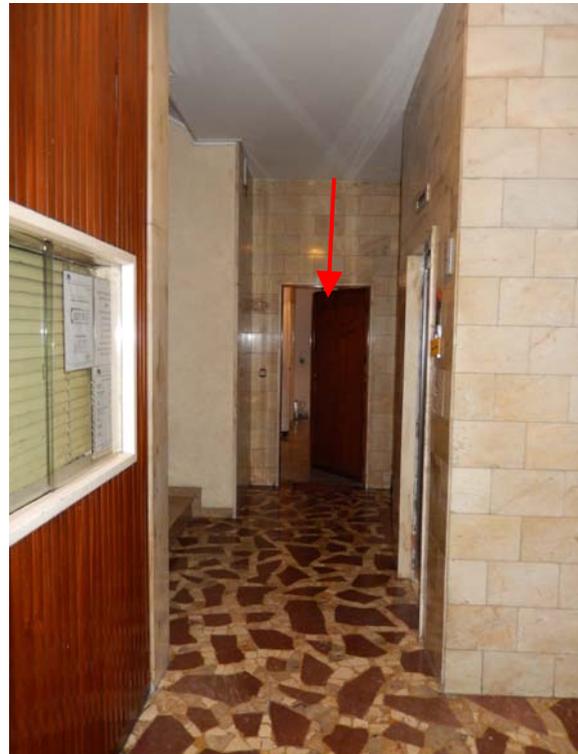
FOTO 7: Scorcio, sempre dall'androne comune, della porta d'ingresso all'unità pignorata (indicata dalla freccia rossa).

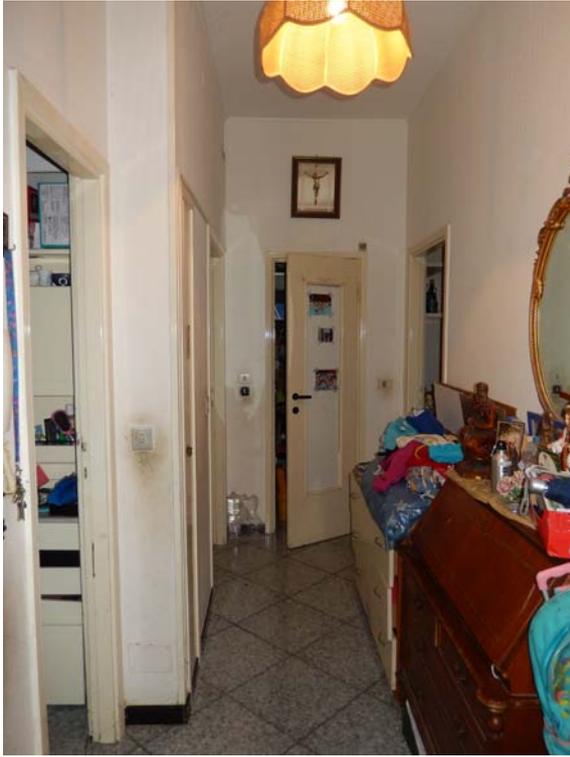
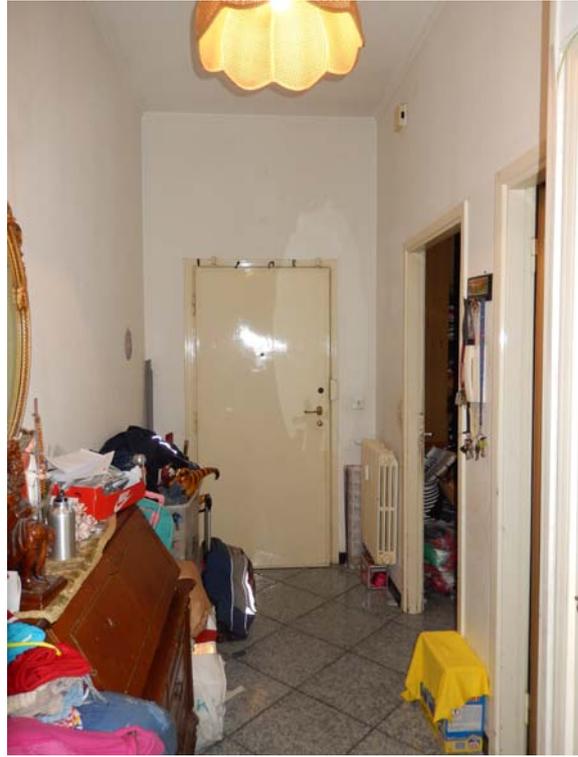
FOTO 8 e 9: Interno dell'unità pignorata – Scorci del disimpegno all'ingresso, con vista verso la cucina (immagine a sinistra) e verso la porta d'accesso (immagine a destra).

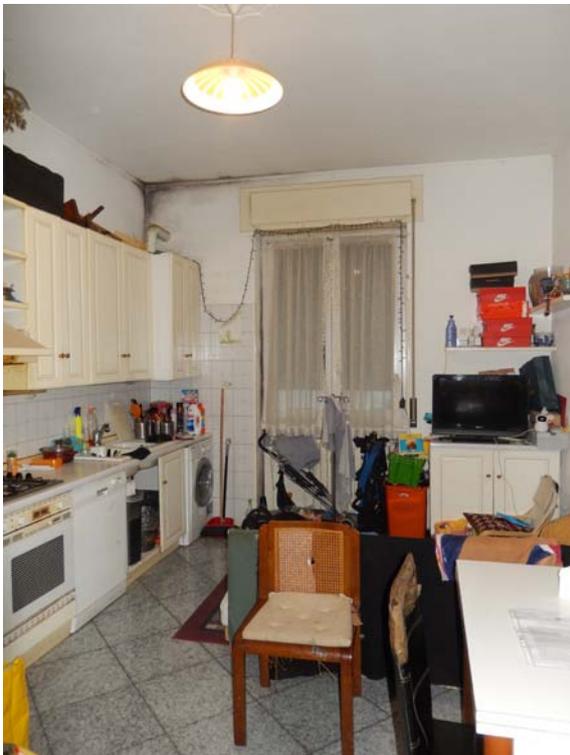
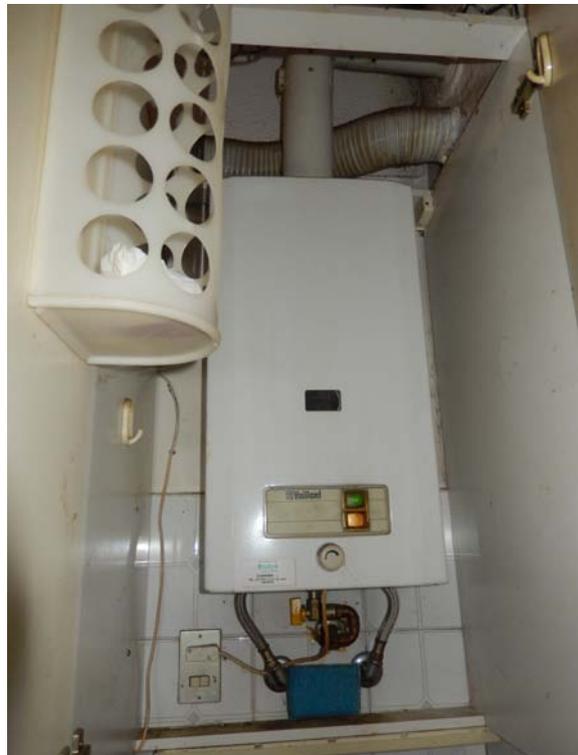
FOTO 10: Interno dell'unità pignorata – Scorcio della cucina.
FOTO 11: Interno dell'unità pignorata – Vista di dettaglio dello scaldacqua a gas ubicato in cucina.

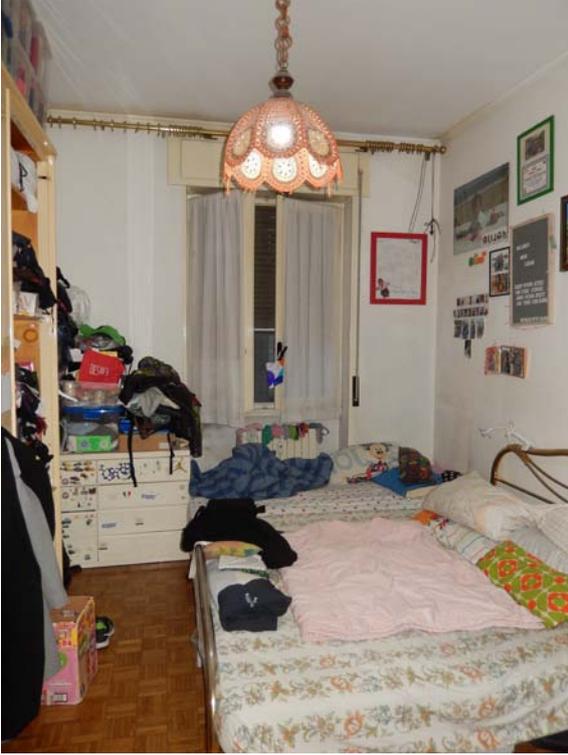
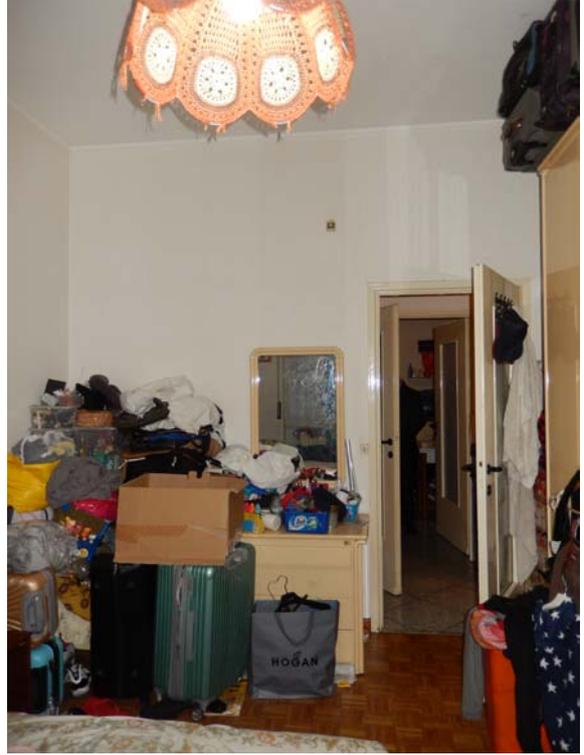
FOTO 12 e 13: Interno dell'unità pignorata – Scorci della camera 1.

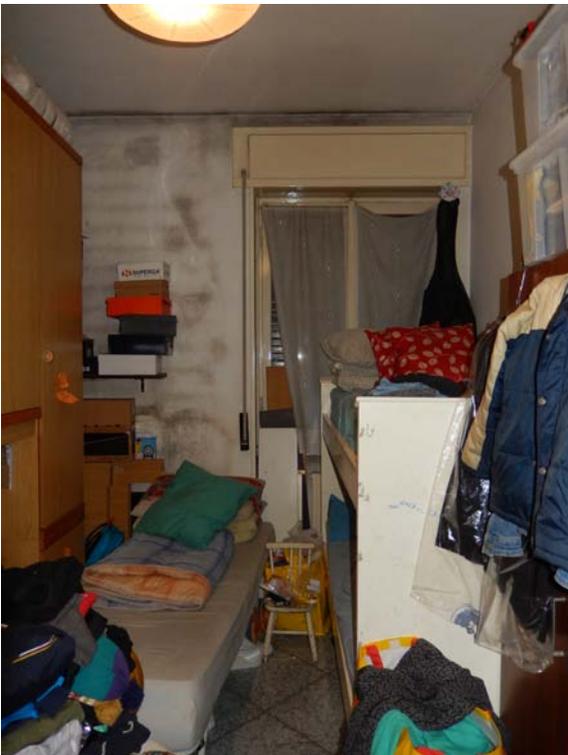
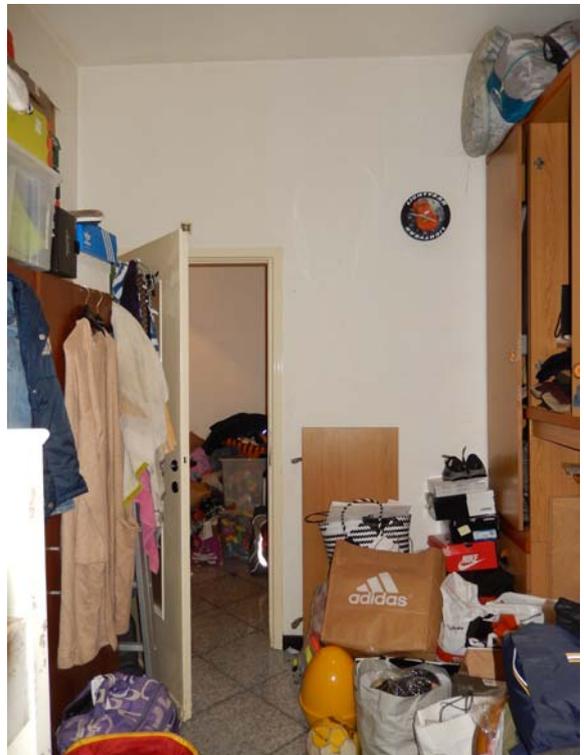
FOTO 14 e 15: Interno dell'unità pignorata – Scorci della camera 2.

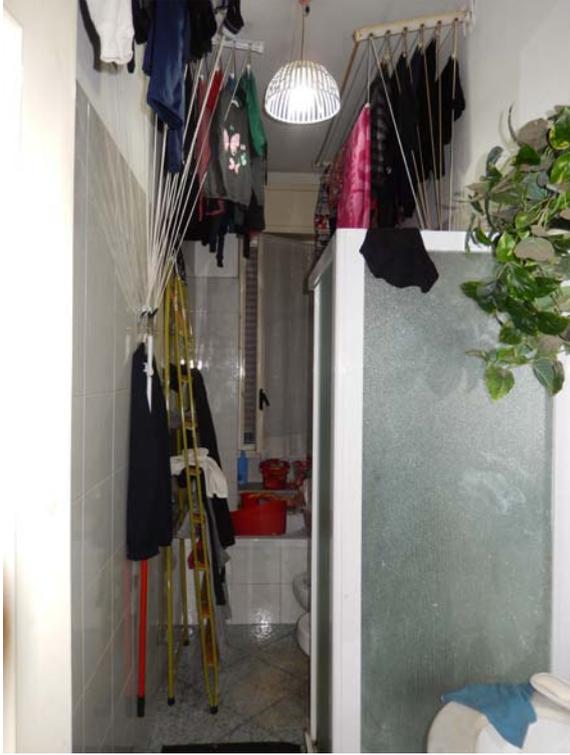
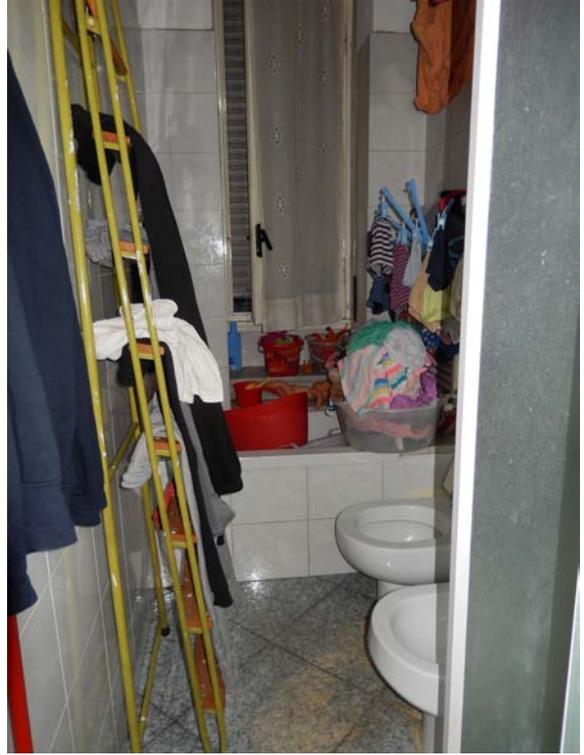
FOTO 16 e 17: Interno dell'unità pignorata – Scorci del bagno.

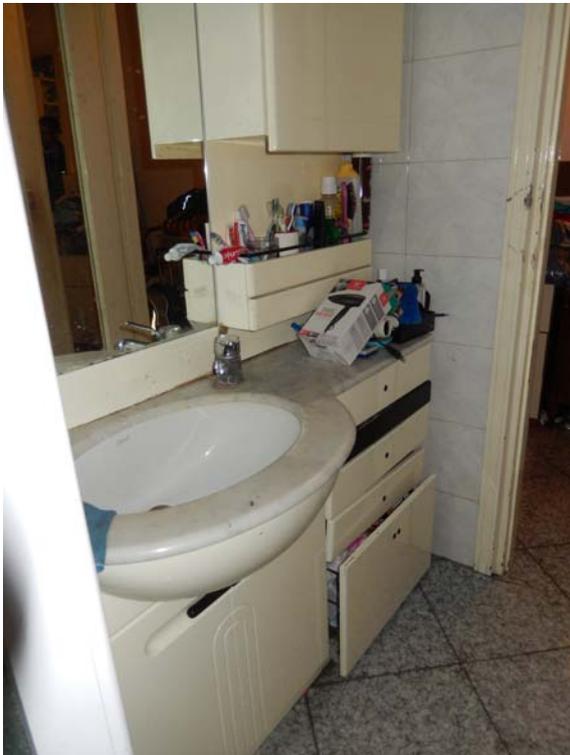
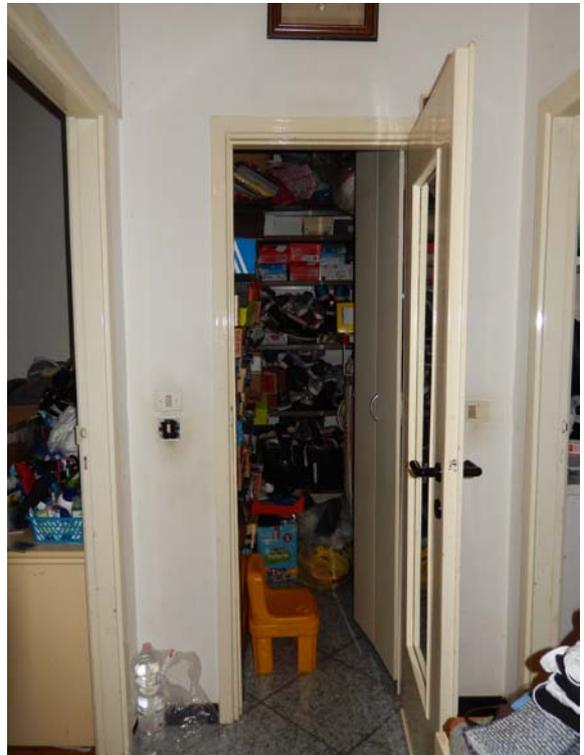
FOTO 18: Interno dell'unità pignorata – Ulteriore scorcio del bagno.
FOTO 19: Interno dell'unità pignorata – Scorcio del ripostiglio.

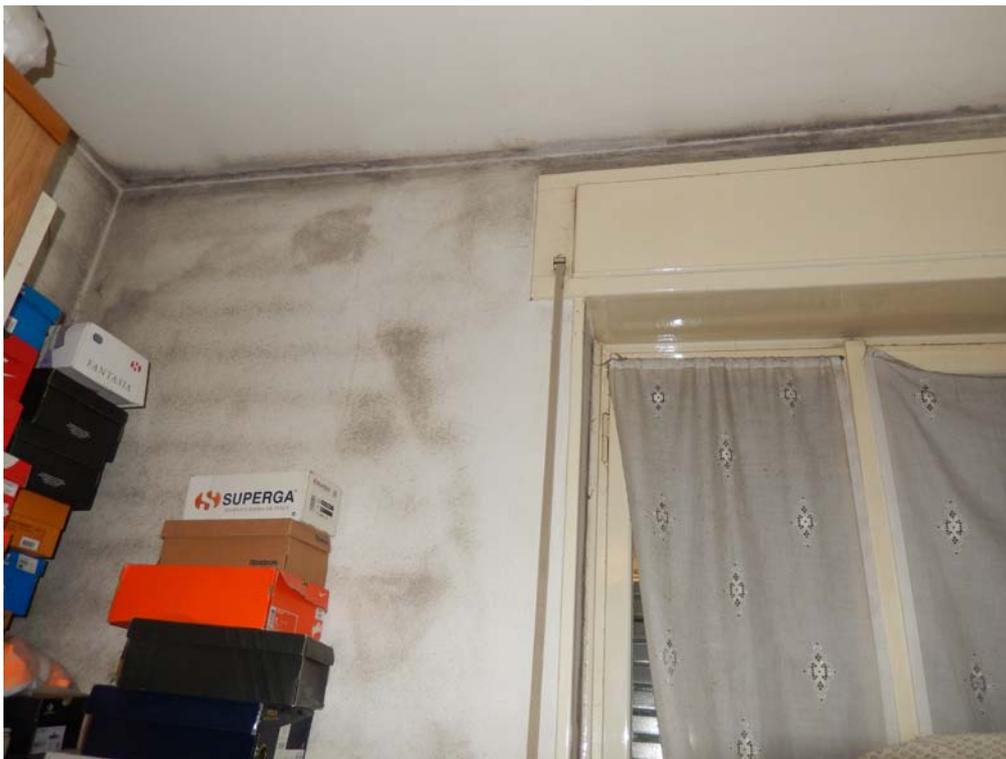
FOTO 20: Interno dell'unità pignorata – Vista di dettaglio dei ponti termici presenti nella camera 2 (così come in altre zone dell'appartamento).

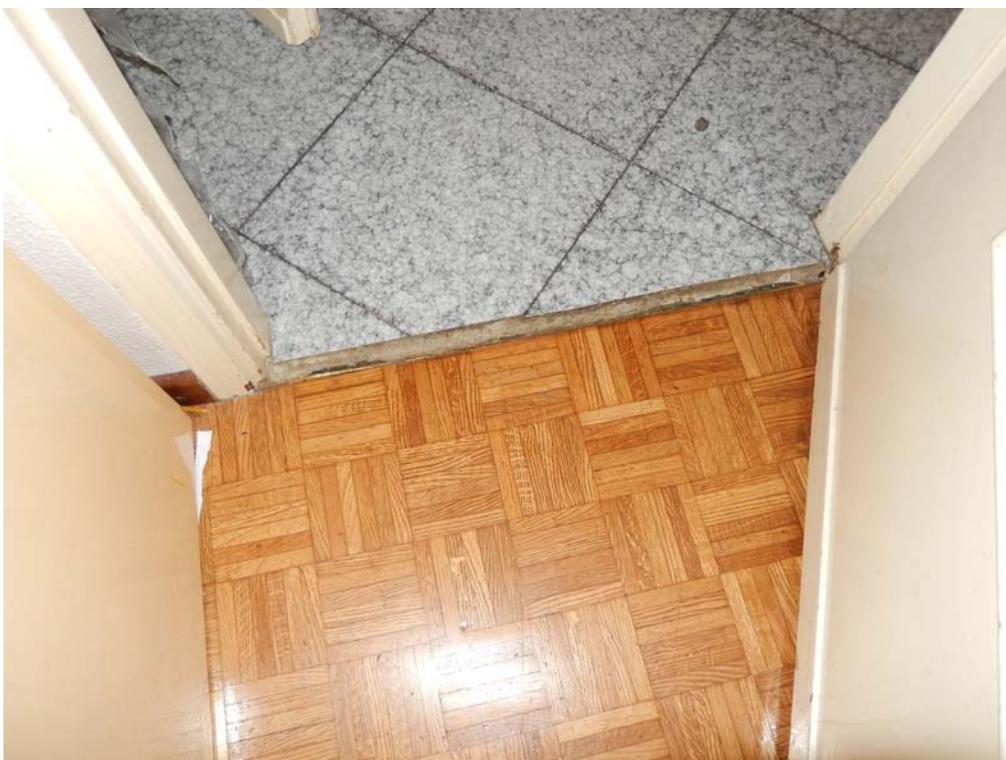
FOTO 21: Interno dell'unità pignorata – Dettaglio dei pavimenti.

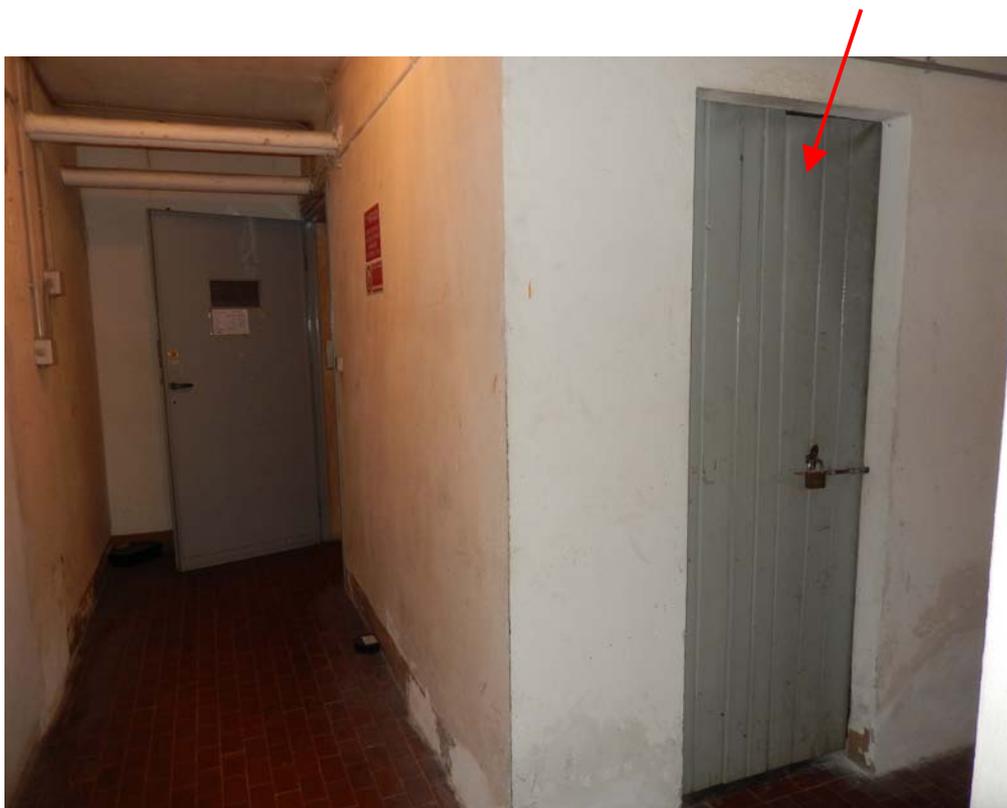
FOTO 22: Cantina dell'unità pignorata – Vista esterna della porta (indicata dalla freccia).

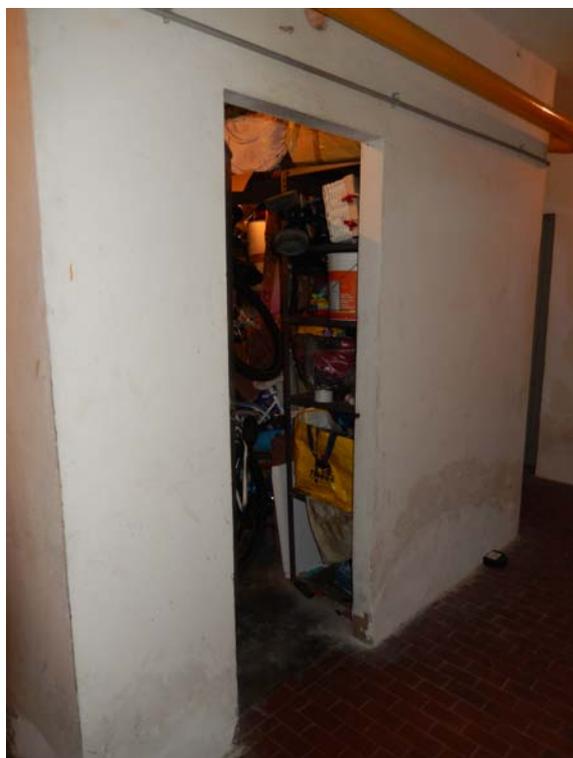
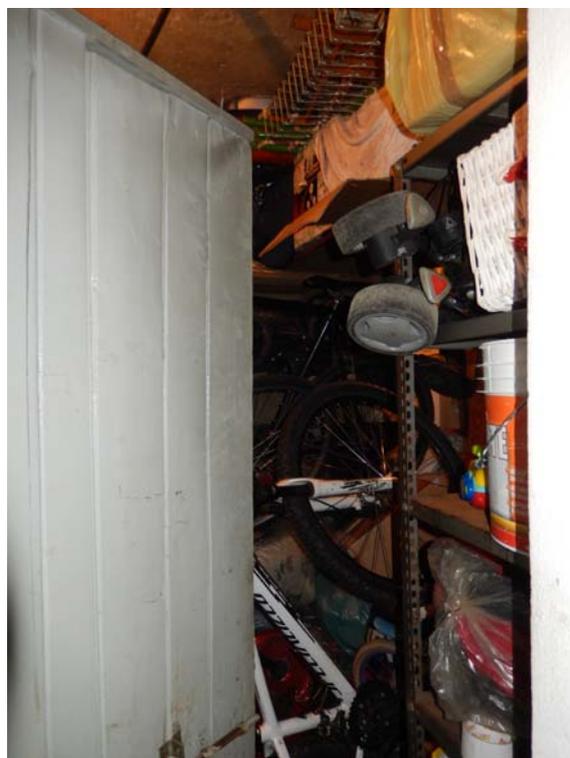
FOTO 23 e 24: Cantina dell'unità pignorata – Scorci del suo interno. Il vano risulta talmente stipato di cose che non è stato possibile entrarvi.
