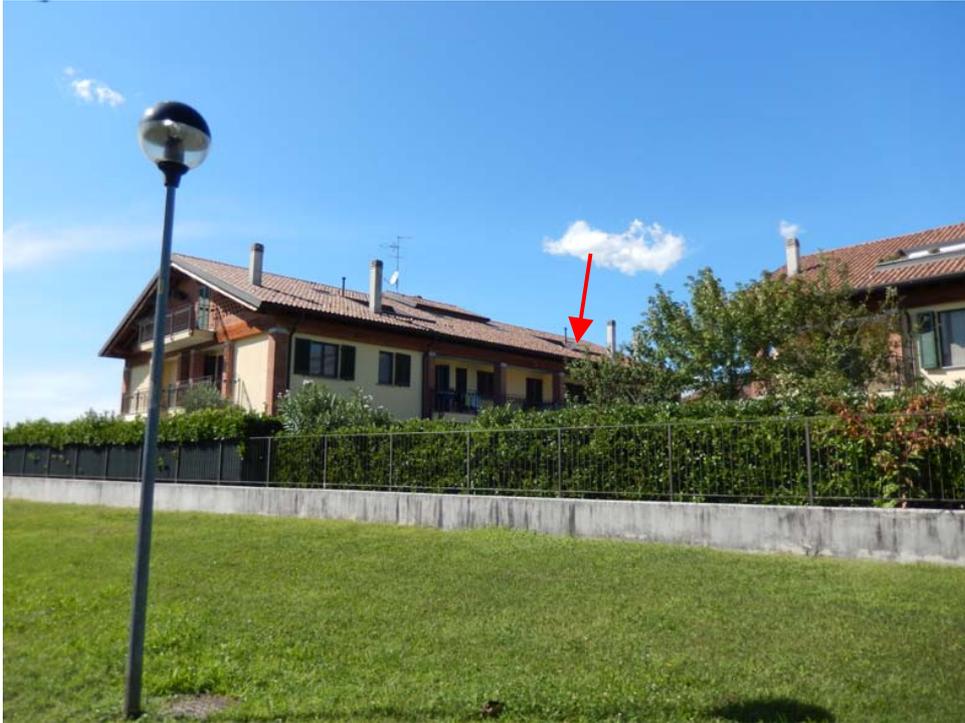
FOTO 1: Vista, dalla Via Angelo Motta, del fabbricato di cui è parte l'unità pignorata, la cui posizione, non affacciando su strada, è indicata dalla freccia rossa.

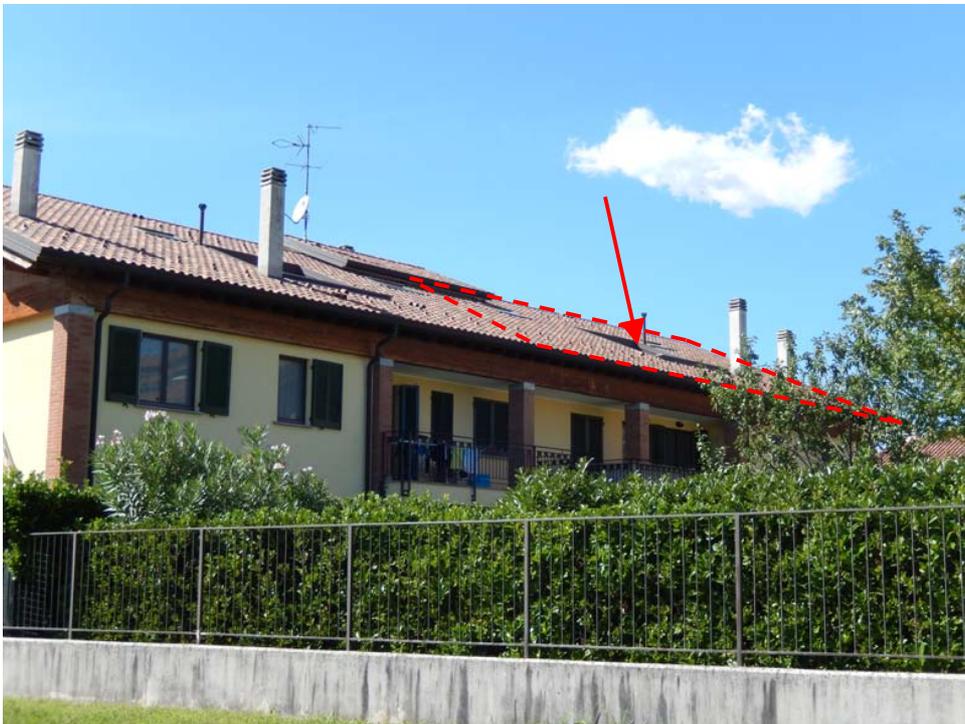
FOTO 2: Vista di maggior dettaglio della posizione dell'unità pignorata, evidenziata dal poligono rosso, di cui si intravede il terrazzo (nascosto dalla falda di copertura) indicato dalla freccia rossa.

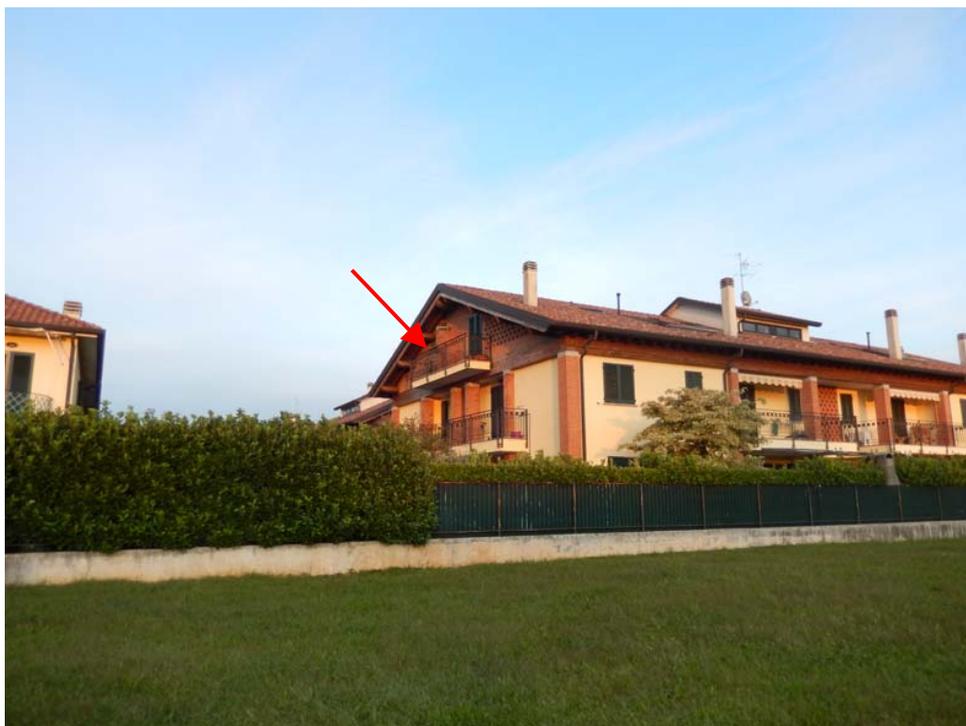
FOTO 3: Vista del fabbricato in cui è sita l'unità pignorata dal prato ubicato ad occidente dell'edificio (corrispondente ai mappali 721 e 722). La posizione dell'immobile in esame è indicata dalla freccia.

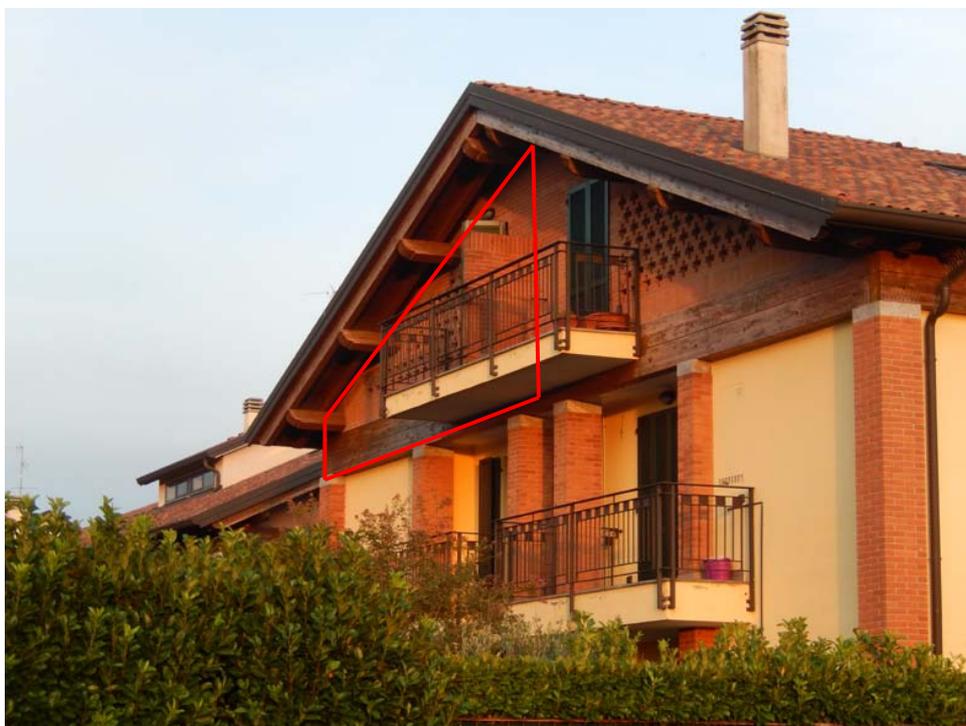
FOTO 4: Vista, di maggior dettaglio, dell'affaccio settentrionale dell'unità pignorata (evidenziata con poligono rosso).

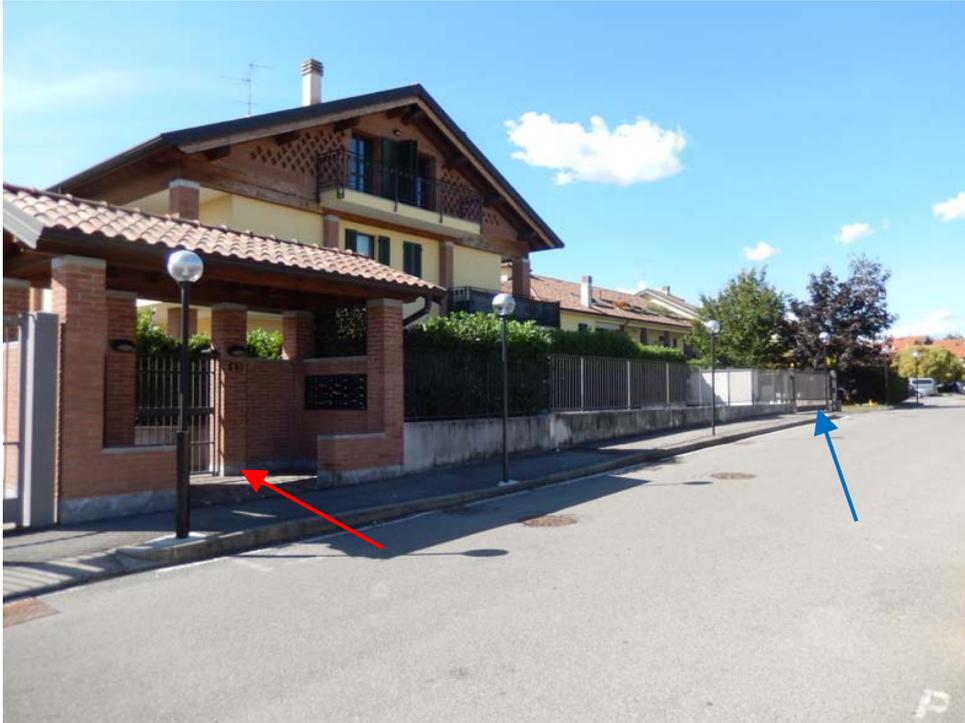
FOTO 5: Vista degli ingressi pedonale (freccia rossa) e carraio (freccia blu) al complesso condominiale di cui è parte l'unità pignorata. Gli ingressi non sono posti su Via Repubblica, bensì su Via Giacomo Matteotti, al civico n° 12.

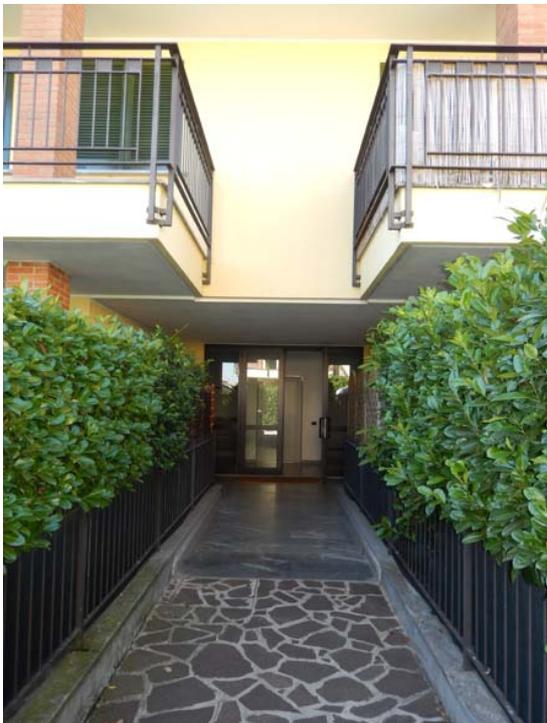
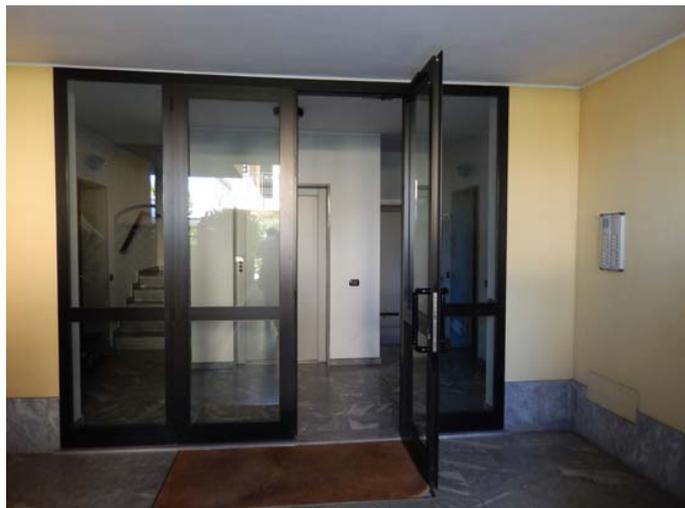
FOTO 6 e 7: Scorci dell'ingresso comune al fabbricato in cui è sita l'unità pignorata.

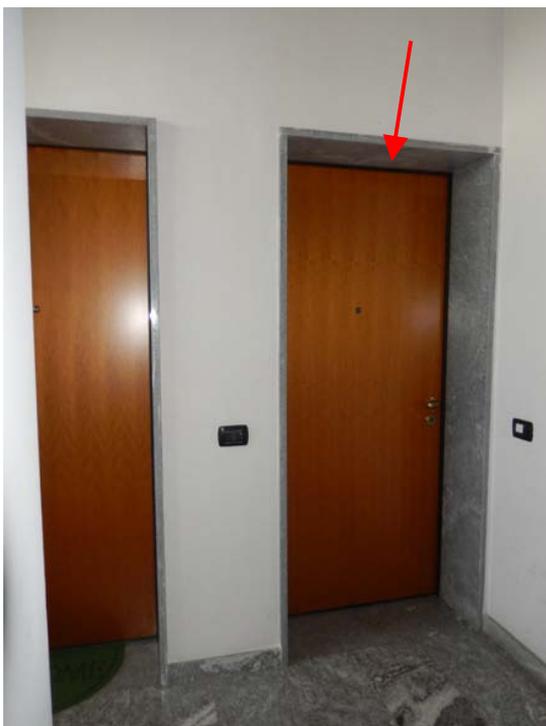
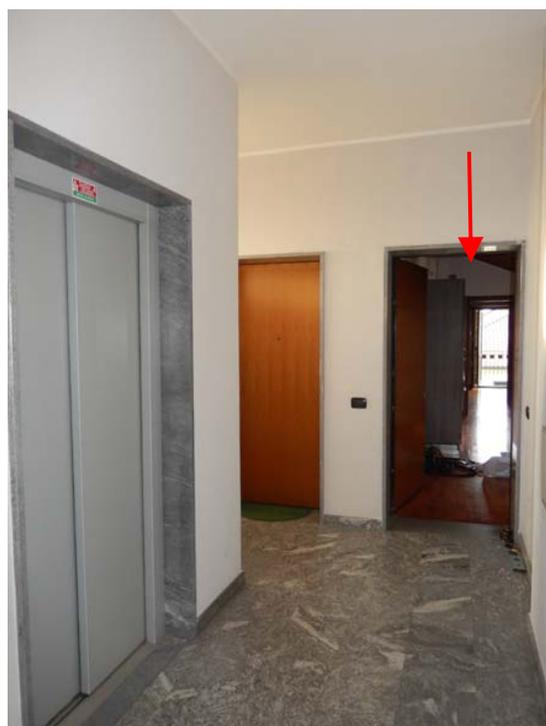
FOTO 8 e 9: Viste della porta d'ingresso all'unità pignorata (indicata dalla freccia) prima e dopo l'accesso forzoso eseguito tramite l'intervento del fabbro, reso necessario dal fatto che l'immobile risultava disabitato.

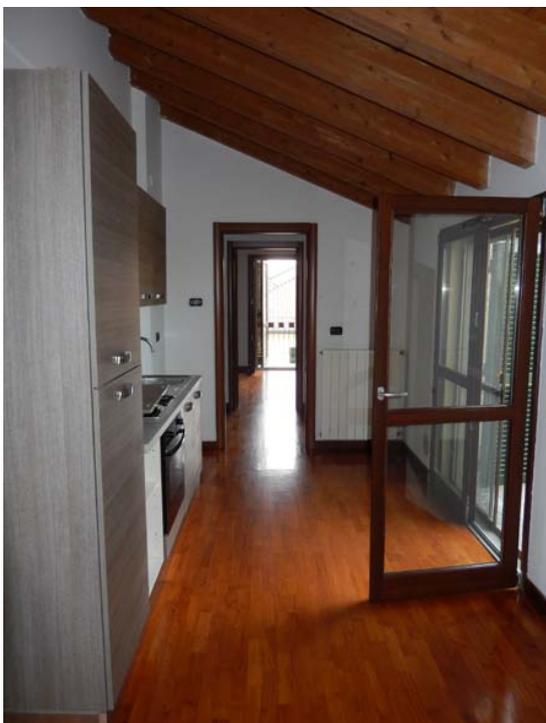
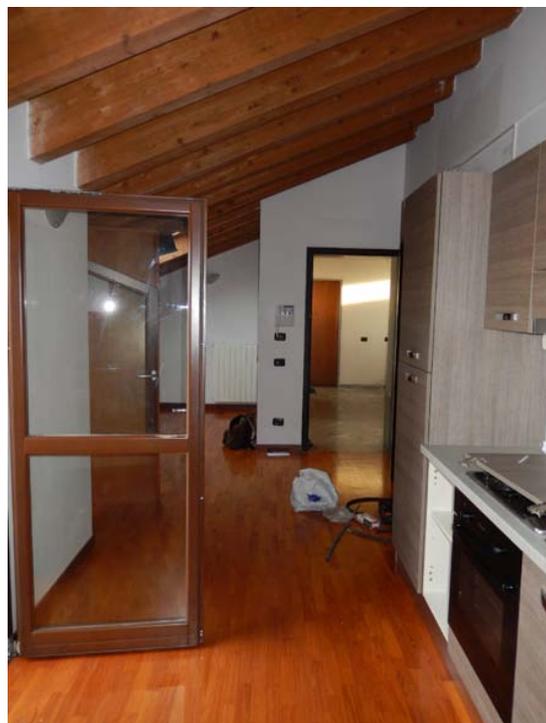
FOTO 10 e 11: Interno dell'unità pignorata – Scorci del soggiorno/cucina, con vista verso la zona notte (immagine a sinistra) e verso la porta d'ingresso (immagine a destra).

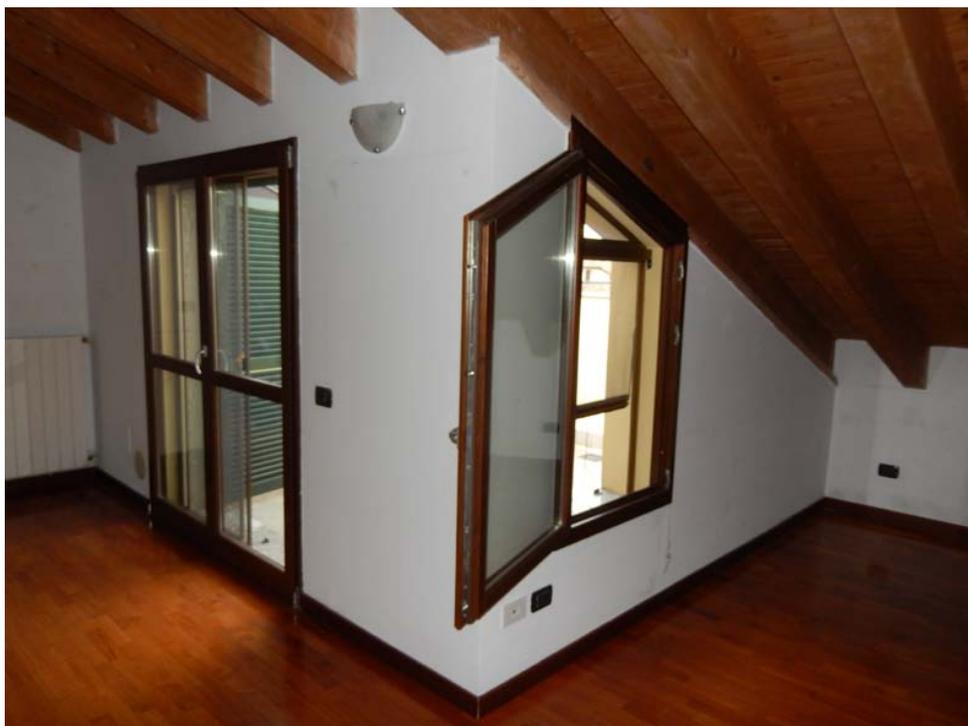
FOTO 12: Interno dell'unità pignorata – Ulteriore scorcio del soggiorno/cucina, con vista verso i serramenti che affacciano sul terrazzo.

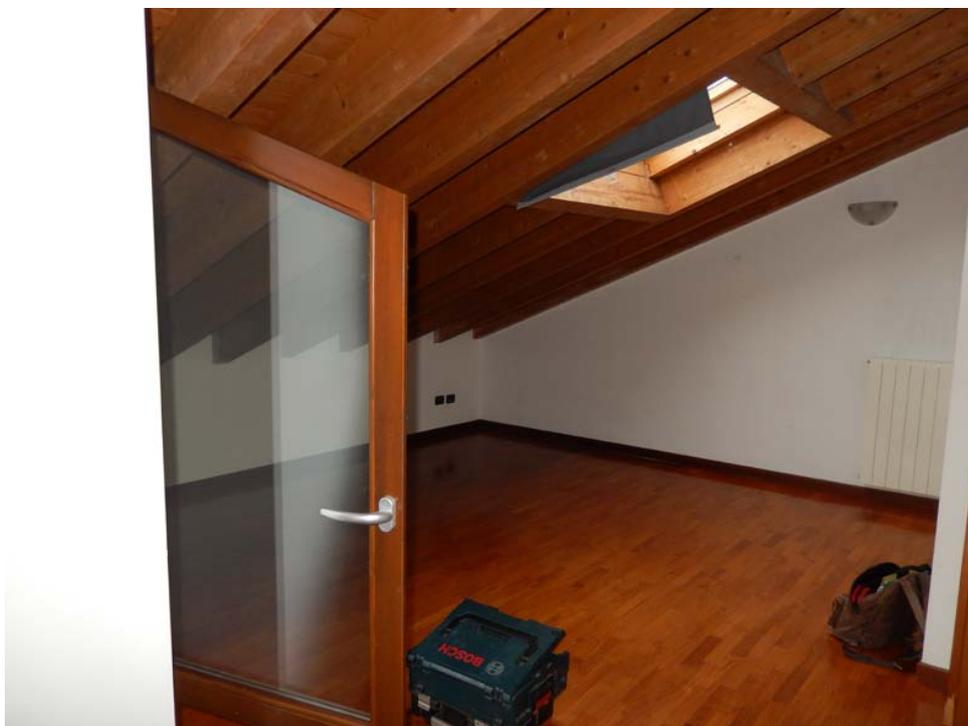
FOTO 13: Interno dell'unità pignorata – Ulteriore scorcio del soggiorno/cucina.

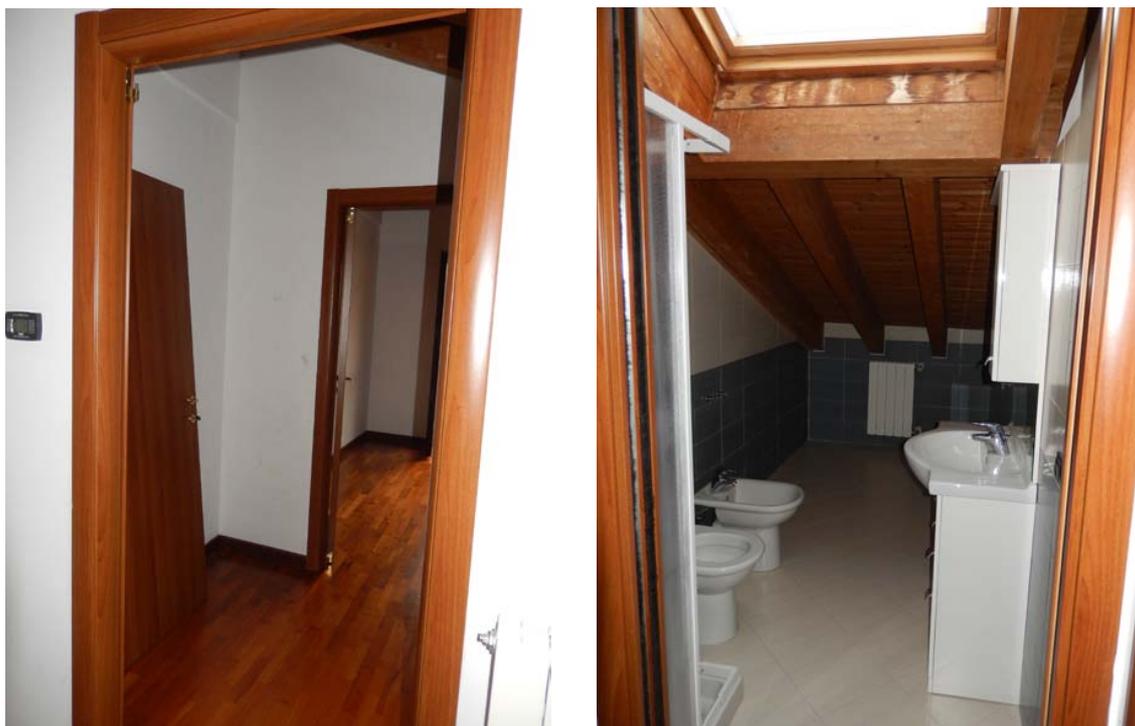
FOTO 14: Interno dell'unità pignorata – Scorcio del disimpegno notte.  
FOTO 15: Interno dell'unità pignorata – Scorcio del bagno.

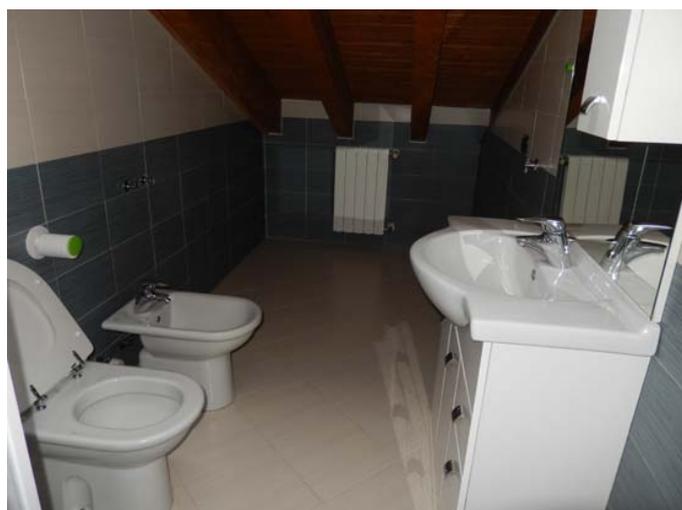
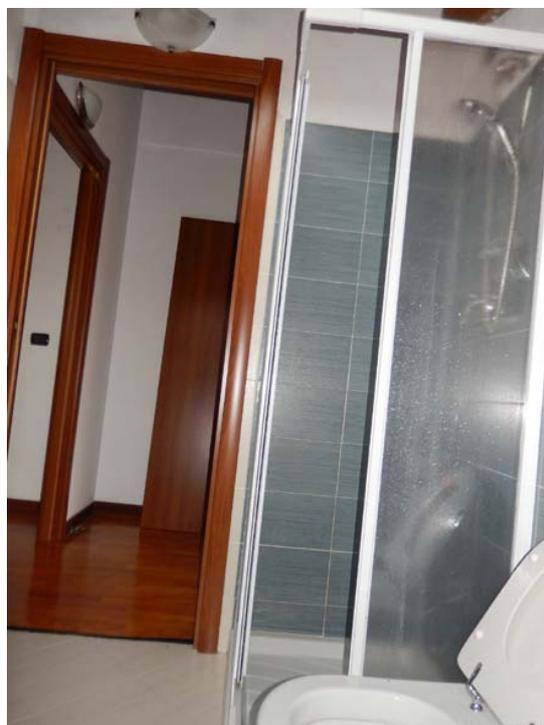
FOTO 16 e 17: Interno dell'unità pignorata – Ulteriori scorci del bagno.

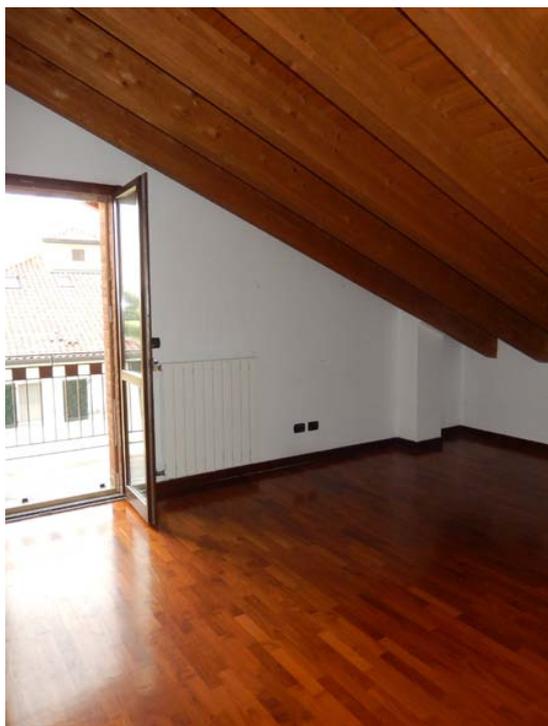
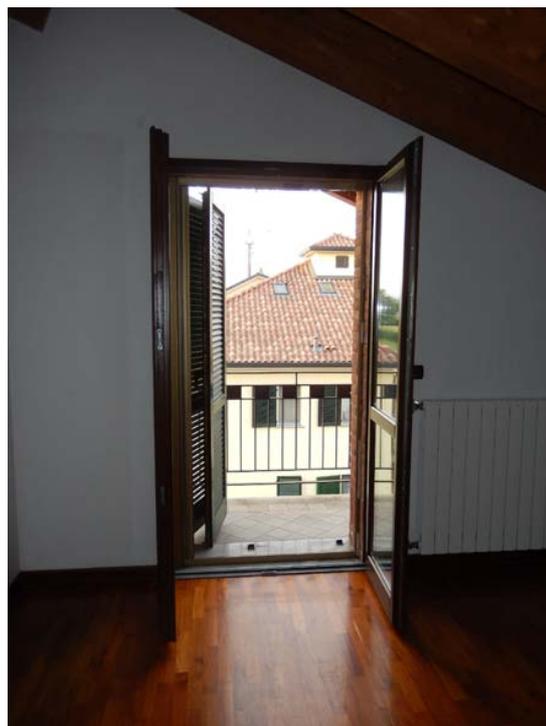
FOTO 18 e 19: Interno dell'unità pignorata – Scorci della camera, con vista verso il balcone che affaccia sul fronte settentrionale.

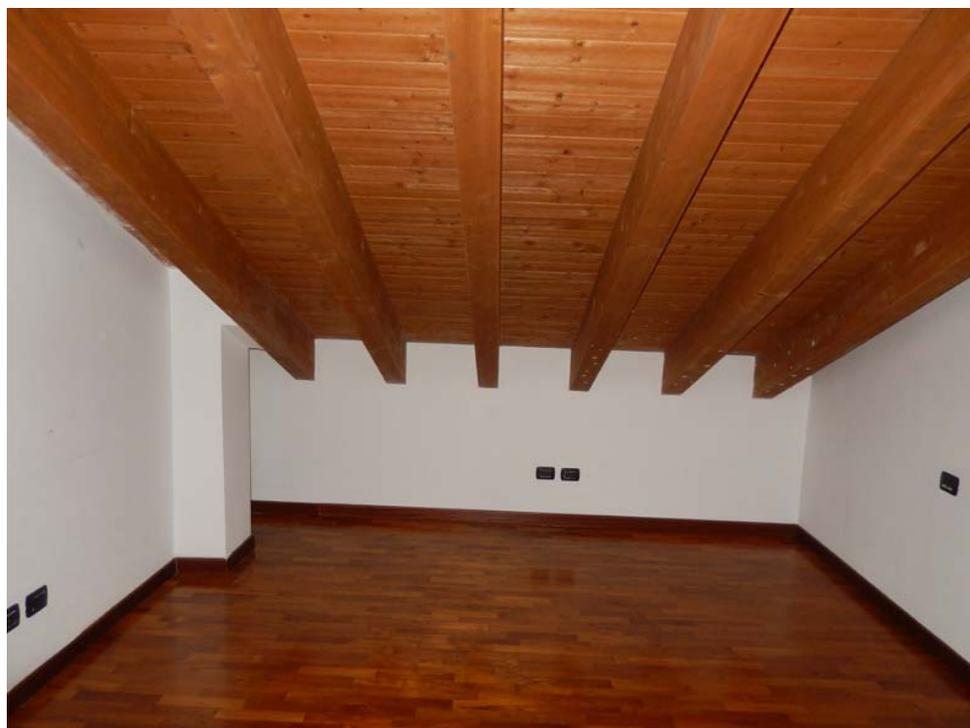
FOTO 20: Interno dell'unità pignorata – Ulteriore scorcio della camera.

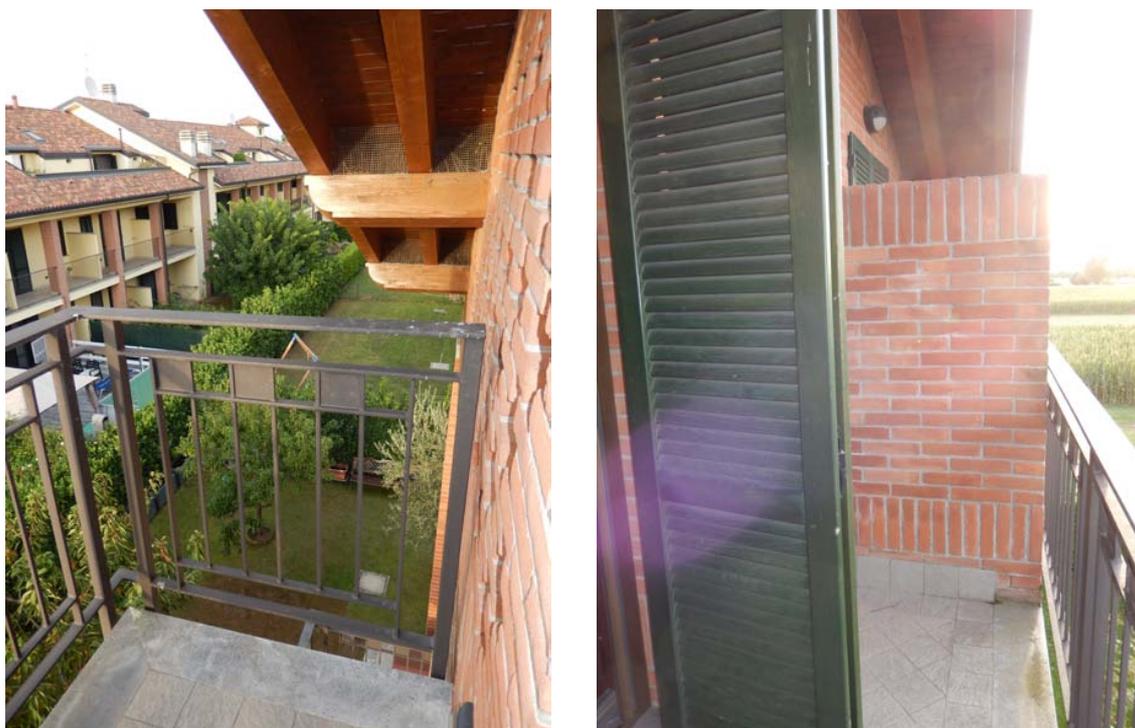
FOTO 21 e 22: Esterno dell'unità pignorata – Scorci del balcone a servizio della camera.

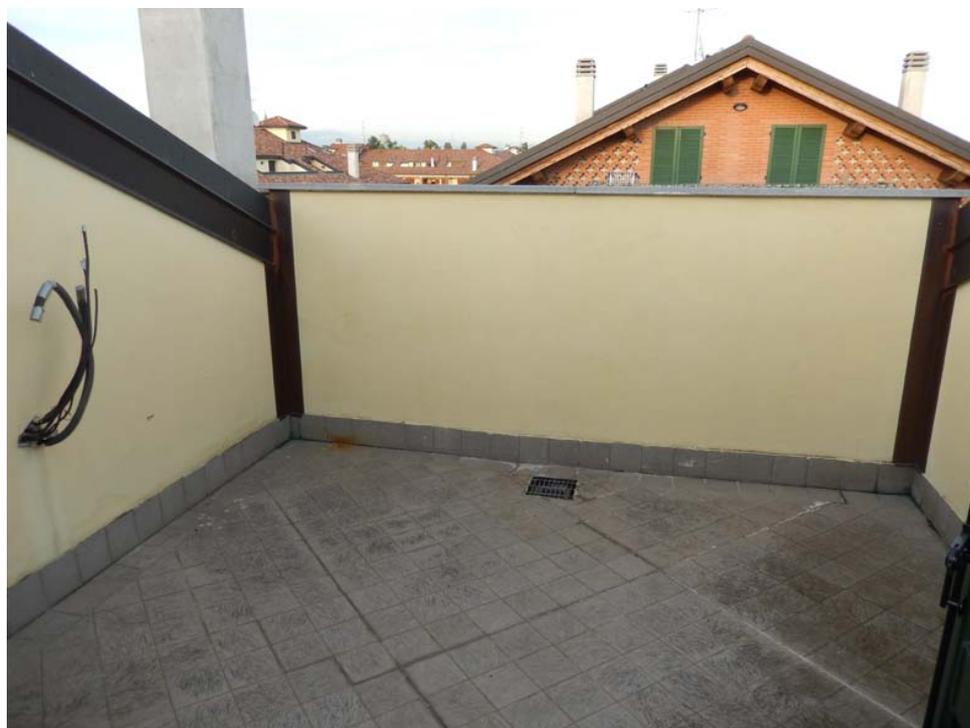
FOTO 23: Esterno dell'unità pignorata – Scorcio del terrazzo.

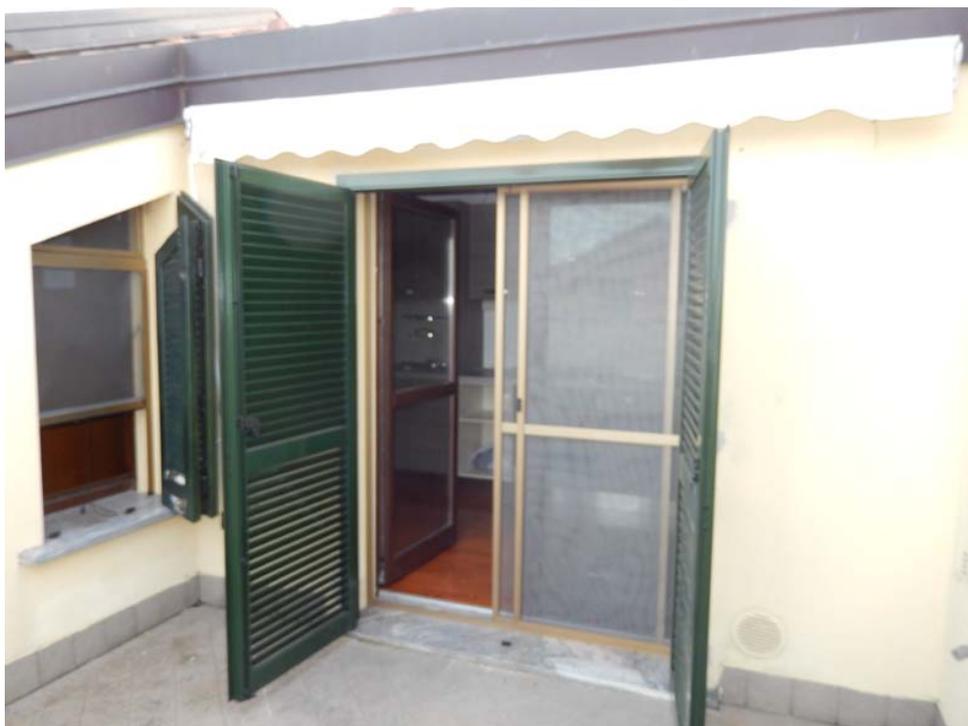
FOTO 24: Esterno dell'unità pignorata – Ulteriore scorcio del terrazzo.

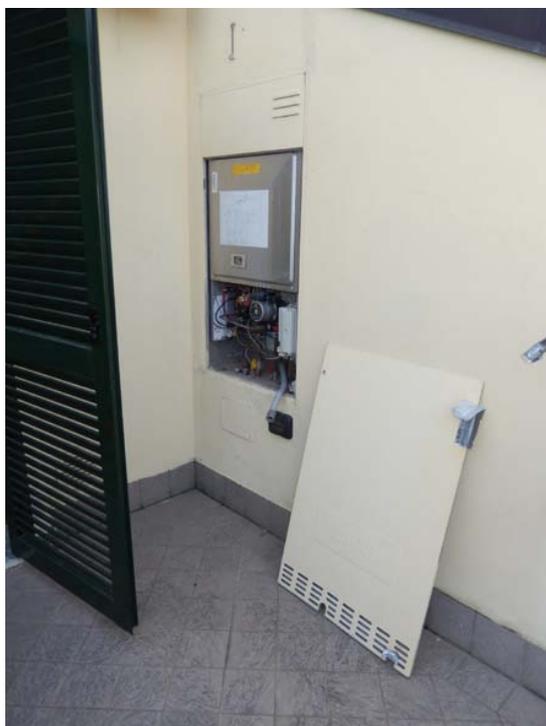
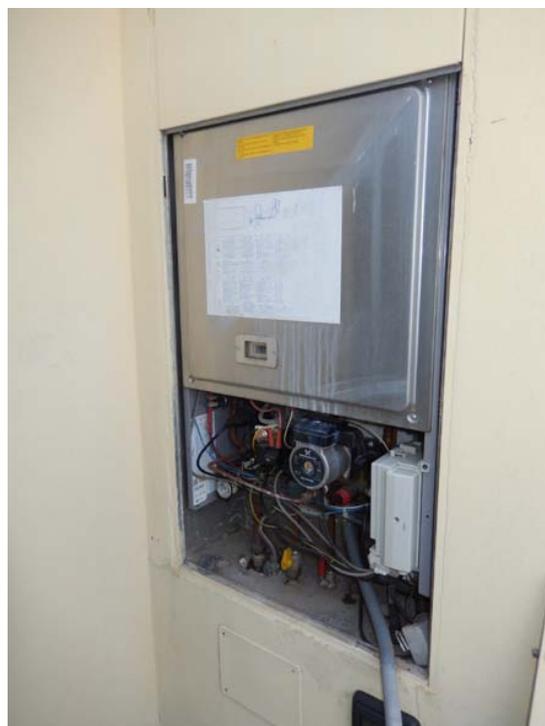
FOTO 25 e 26: Esterno dell'unità pignorata – Viste della caldaia murale, posta nel terrazzo.

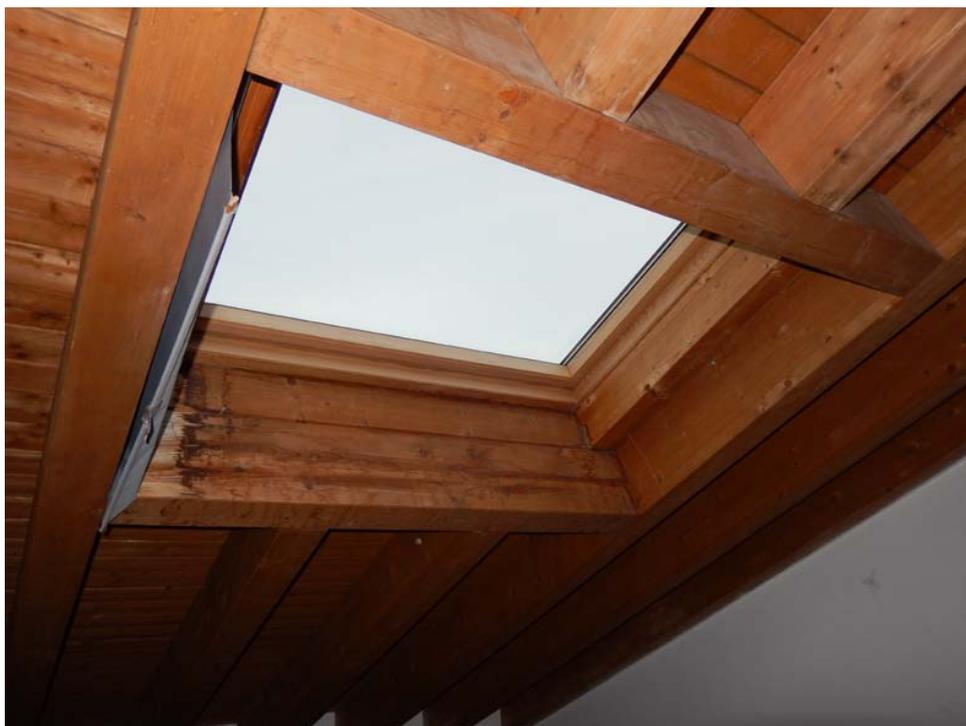
FOTO 27: Interno dell'unità pignorata – Dettaglio di uno dei lucernari Velux.

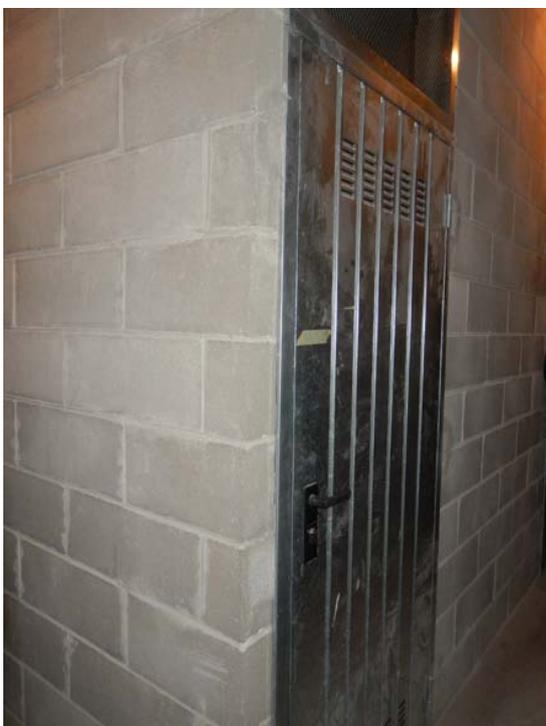
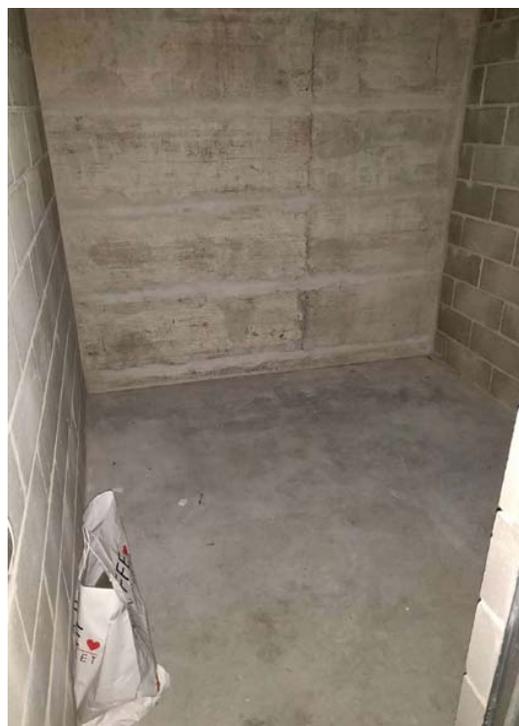
FOTO 28 e 29: Cantina dell'unità pignorata – Vista esterna (immagine a sinistra) e scorcio dell'interno (immagine a destra, gentilmente fornita dal Custode Giudiziario).
