# Allegato C

**MILANO, VIA CASALE N° 6**  
**Sub. 5007 (alloggio)**  
**Sub. 5033 (cantina)**

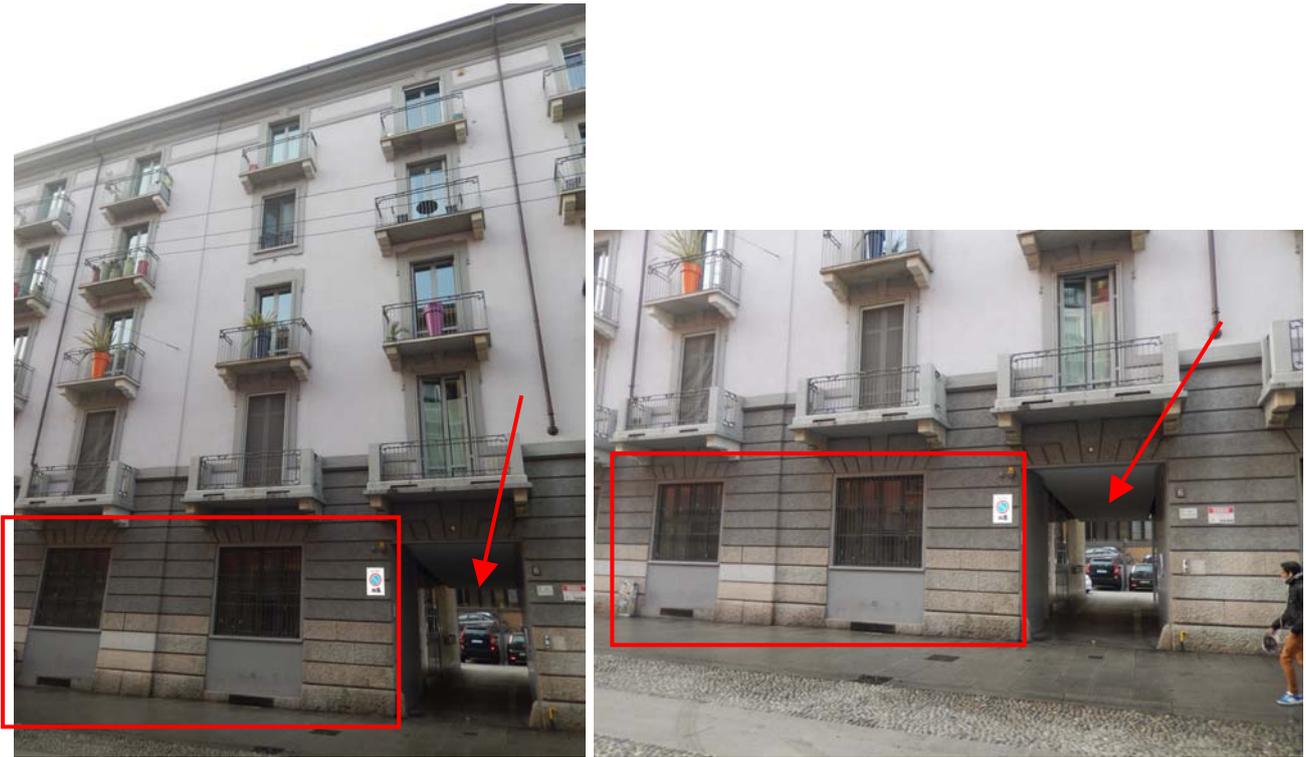
FOTO 1 e 2: Vista, dalla strada, del fabbricato in cui è sita l'unità pignorata, con indicato l'ingresso (freccia rossa) ed evidenziato l'affaccio dell'immobile pignorato (poligono rosso).

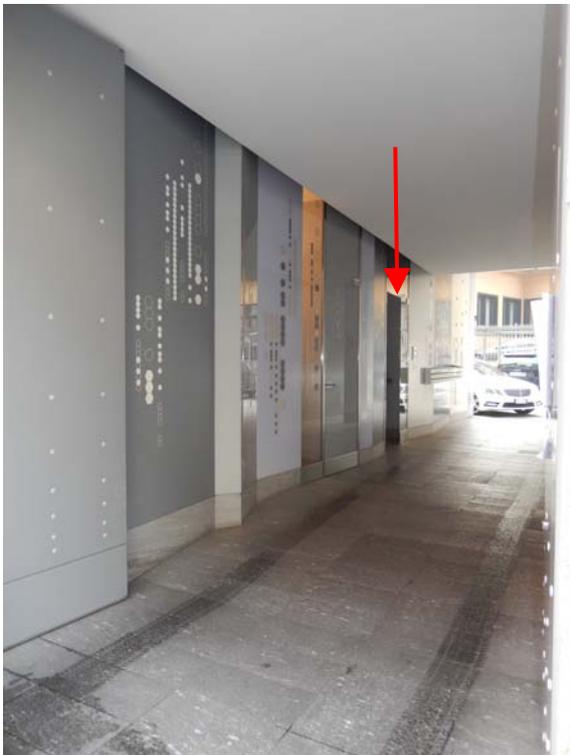
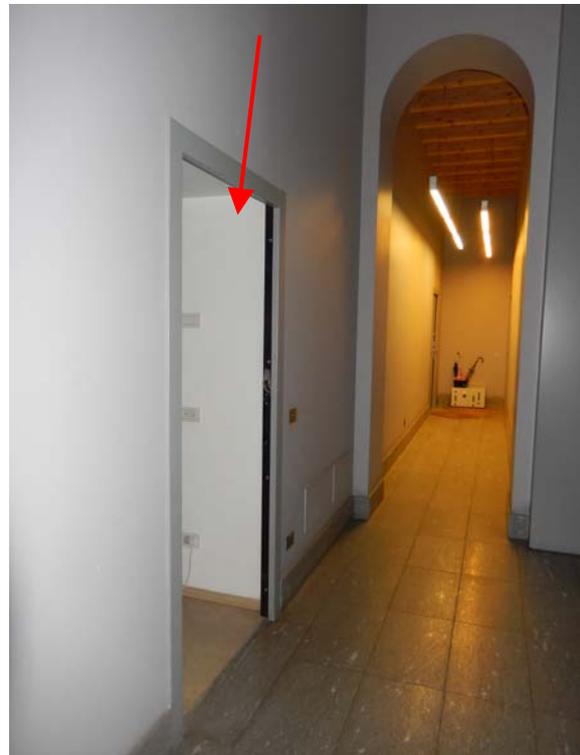
FOTO 3: Scorcio dell'androne comune condominiale sulla cui sinistra si apre, indicata dalla freccia, la porta d'accesso al disimpegno comune su cui affaccia l'ingresso dell'unità pignorata.

FOTO 4: Scorcio del sopraccitato disimpegno comune, con indicata la porta d'ingresso all'alloggio pignorato.

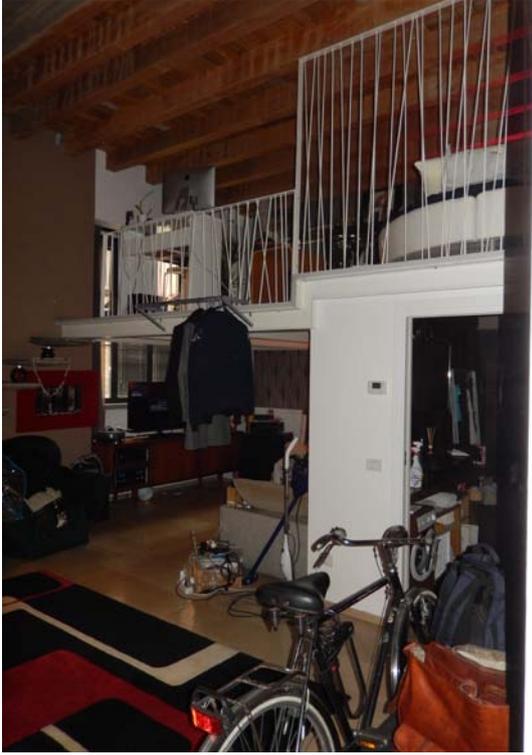
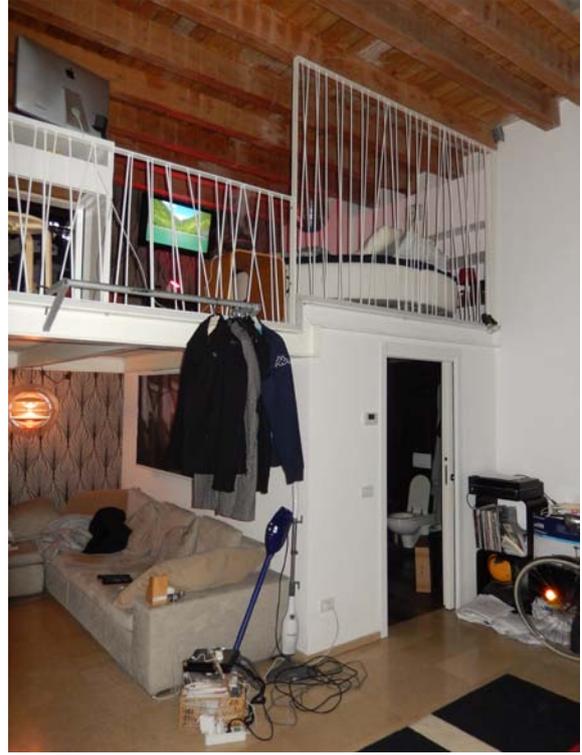
FOTO 5: Interno dell'unità pignorata – Scorcio dalla porta d'ingresso, con vista verso bagno e soggiorno.  
FOTO 6: Interno dell'unità pignorata – Scorcio dalla zona cottura con vista verso il bagno. In ambedue le immagini è visibile l'area soppalcata (irregolare perché non rispettosa delle norme relative alle altezze).

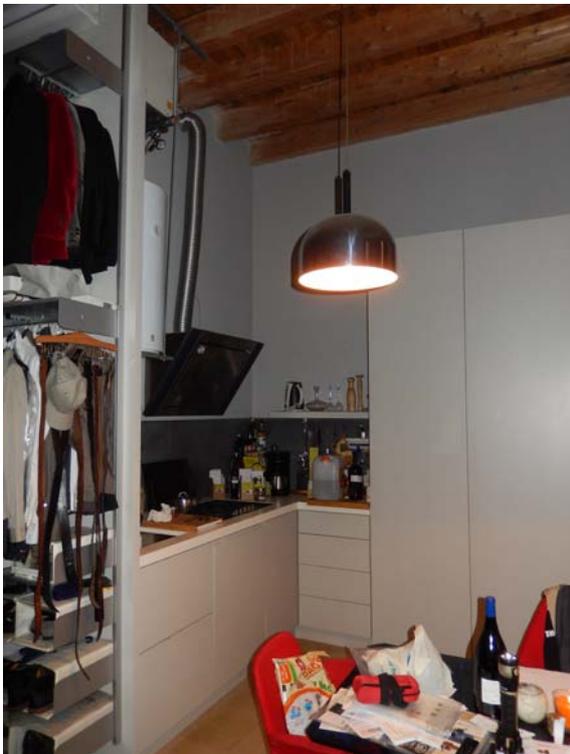
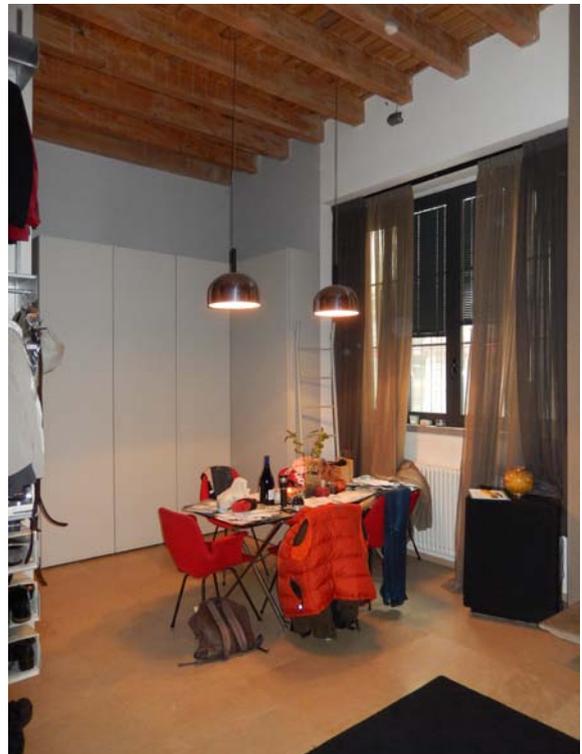
FOTO 7: Interno dell'unità pignorata – Scorcio della zona cottura.  
FOTO 8: Interno dell'unità pignorata – Scorcio della zona pranzo.

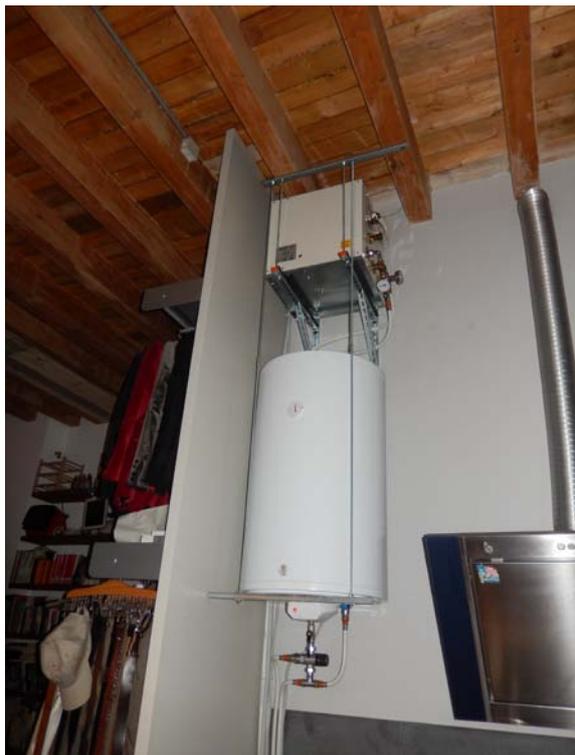
FOTO 9: Interno dell'unità pignorata – Dettaglio del boiler elettrico per la produzione di acqua calda sanitaria e della soprastante unità di riscaldamento/raffrescamento funzionante ad acqua.

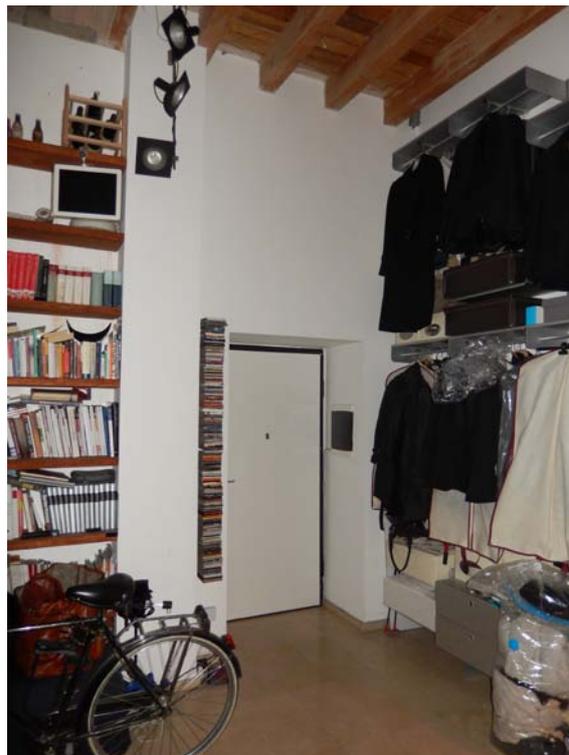
FOTO 10: Interno dell'unità pignorata – Scorcio con vista verso la porta d'ingresso all'unità pignorata.

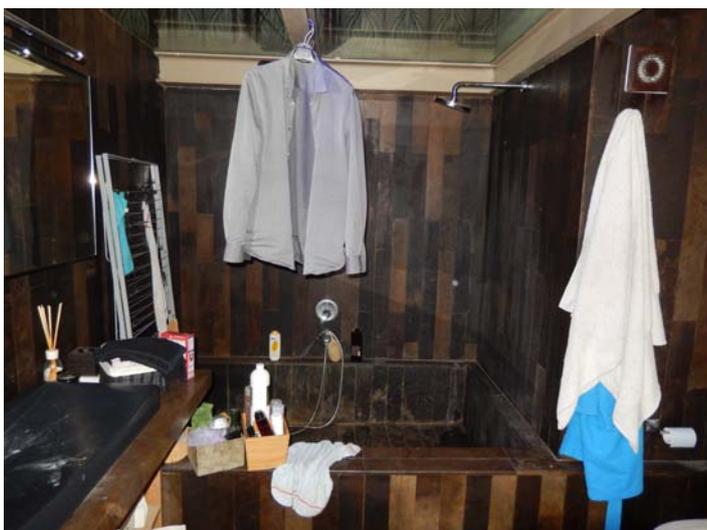
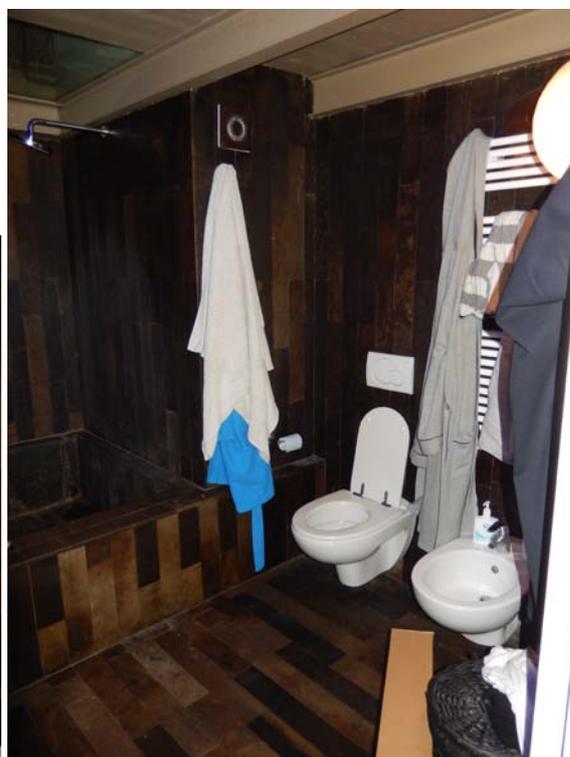
FOTO 11 e 12: Interno dell'unità pignorata – Scorci del bagno (cieco, con aerazione meccanica).

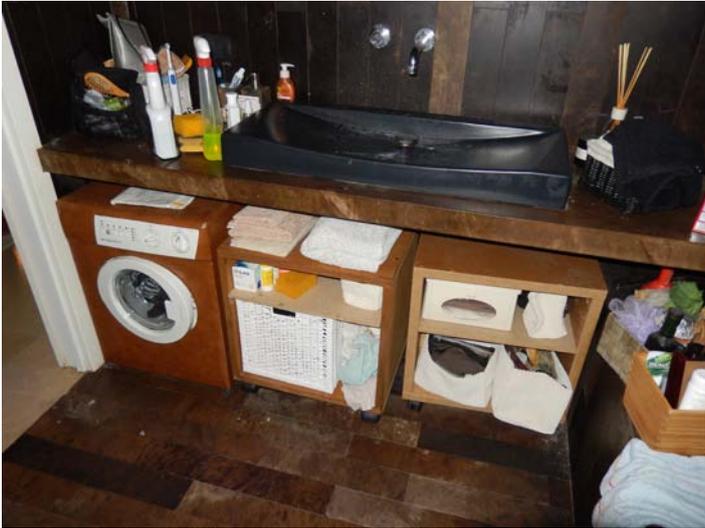
FOTO 13: Interno dell'unità pignorata – Ulteriore scorcio del bagno.

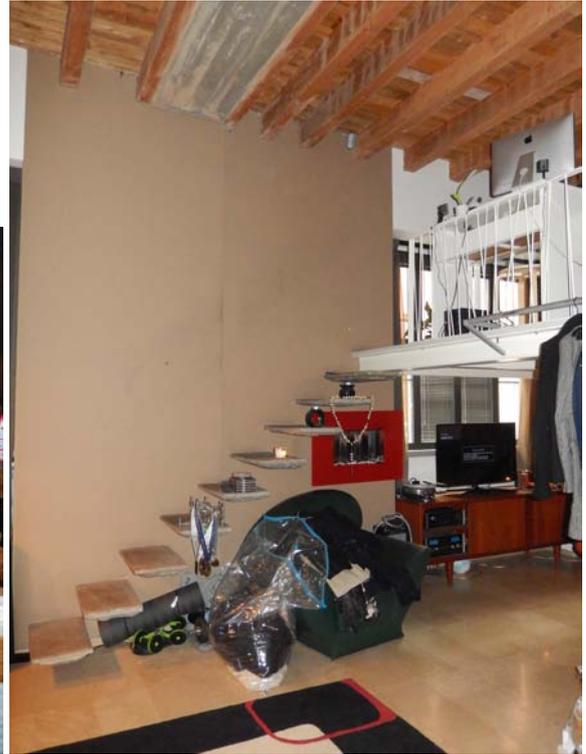
FOTO 14: Interno dell'unità pignorata – Dettaglio della scala interna di collegamento con l'area soppalcata.

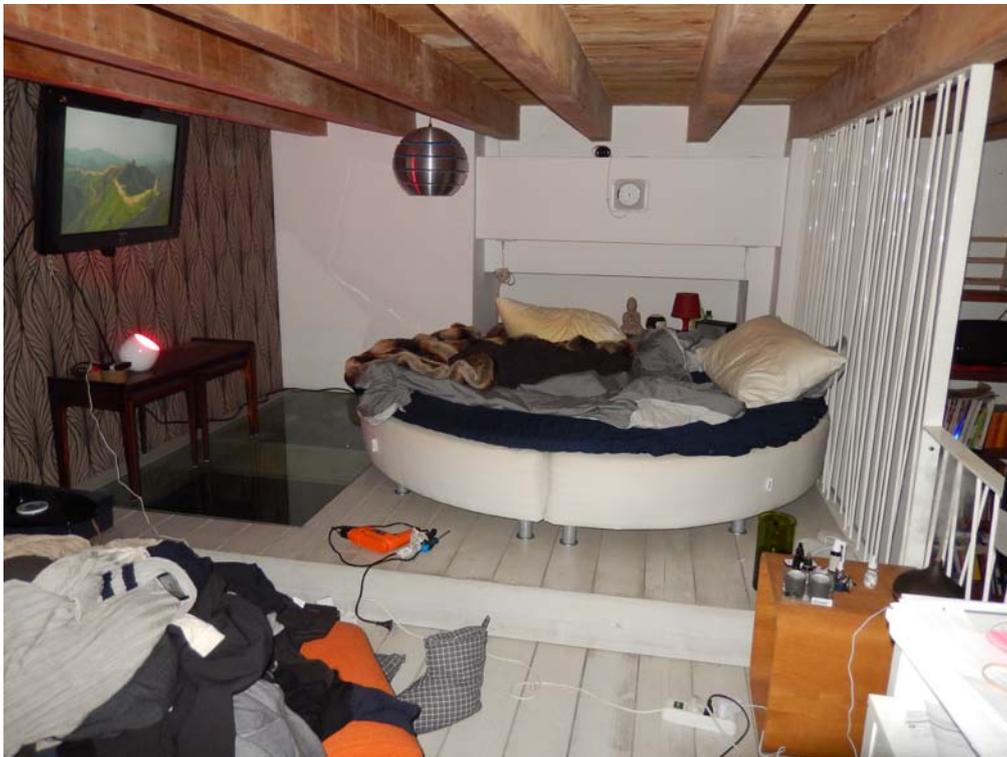
FOTO 15: Interno dell'unità pignorata – Scorcio dell'area soppalcata, la cui irregolarità è determinata sia dal mancato rispetto delle normative in vigore che riguardano le altezze minime, sia dal fatto che la struttura de qua non risulta accompagnata da alcun titolo edilizio abilitativo.

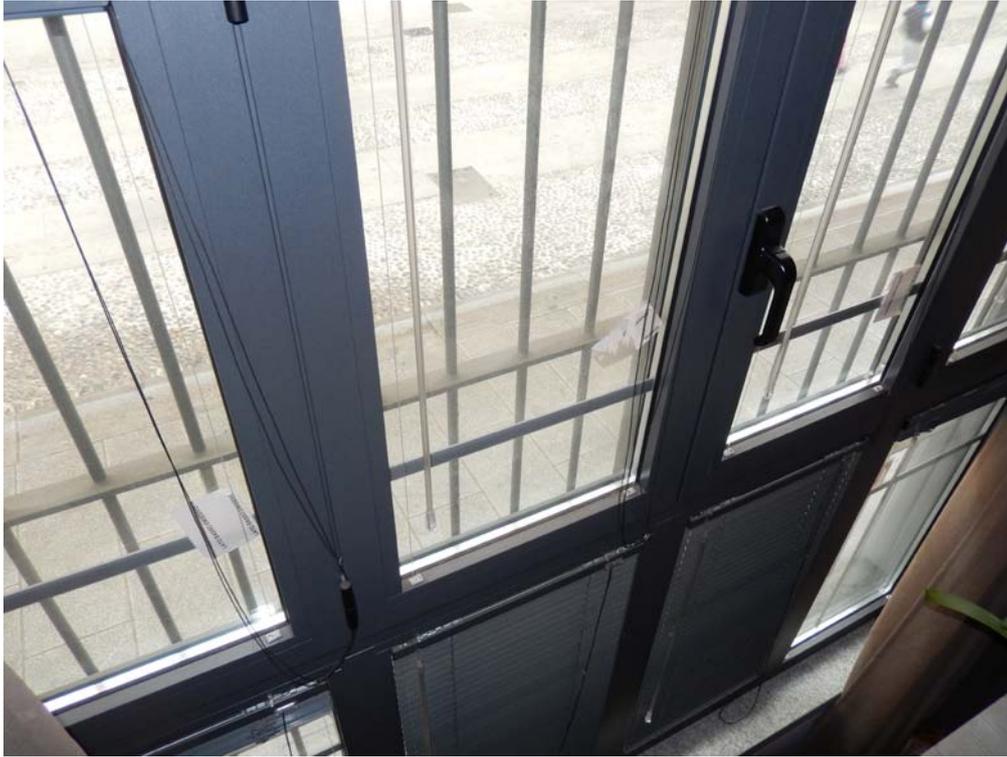
FOTO 16: Interno dell'unità pignorata – Dettaglio dei serramenti.

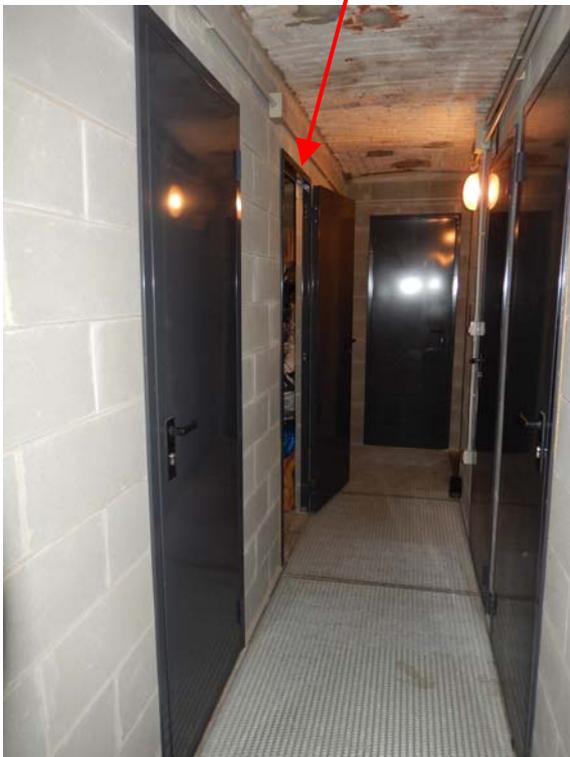
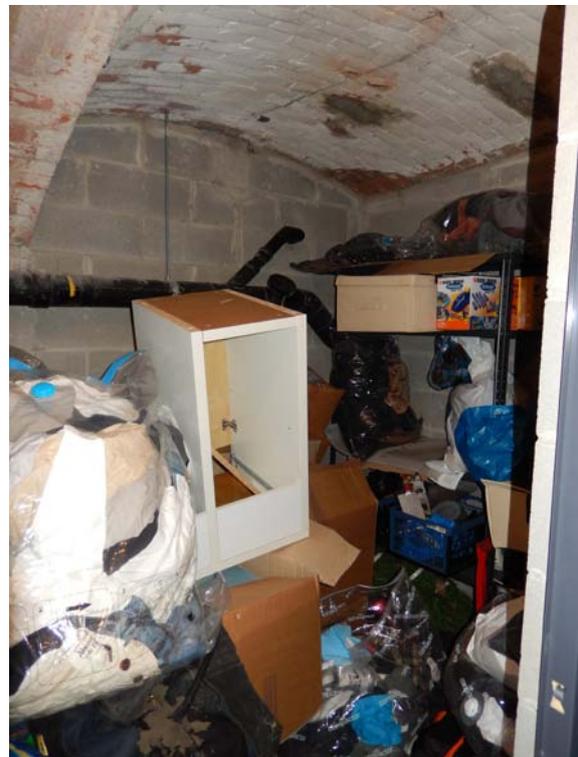
FOTO 17 e 18: Cantina (Sub. 5033) – Vista esterna (indicata dalla freccia) ed interna.
