DOCUMENTAZIONE FOTOGRAFICA

Via Curiel, 21

LIMBIATE (MB)

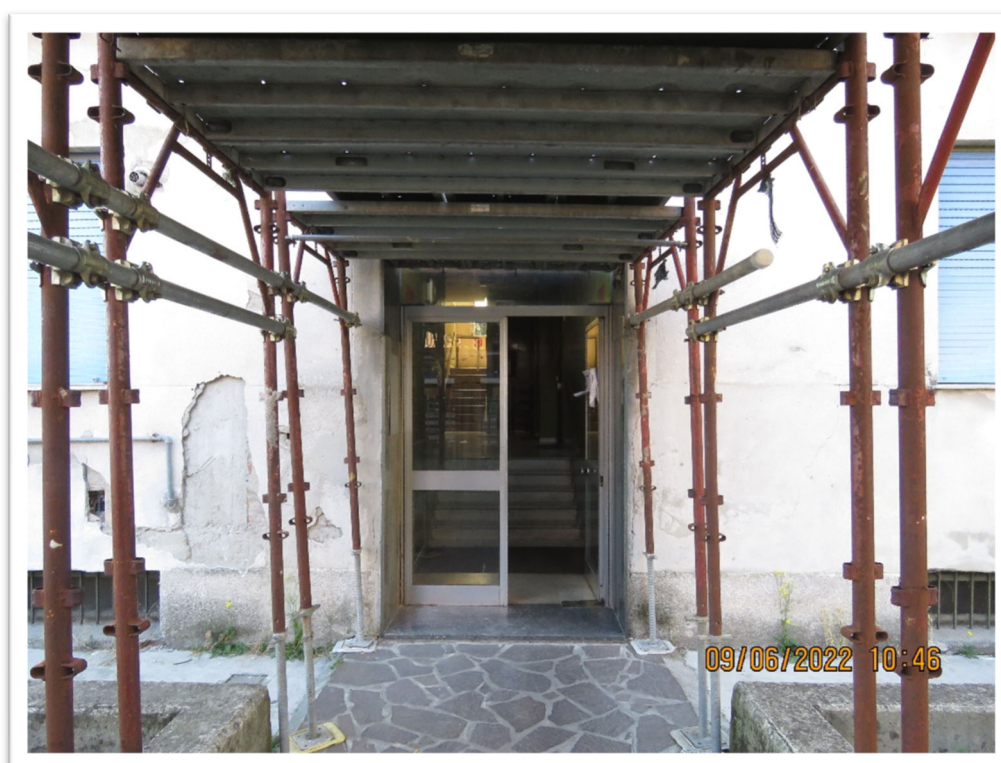
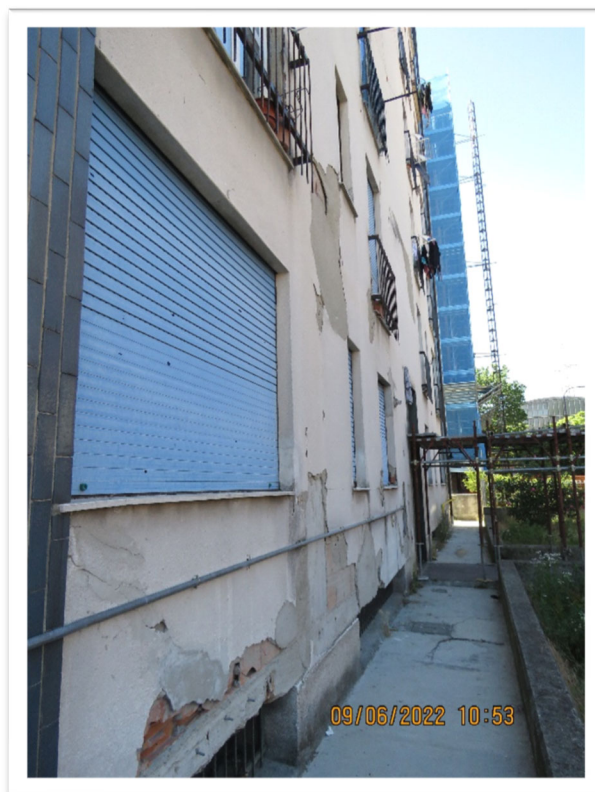
Particolari del degrado diffuso su tutta la facciata.

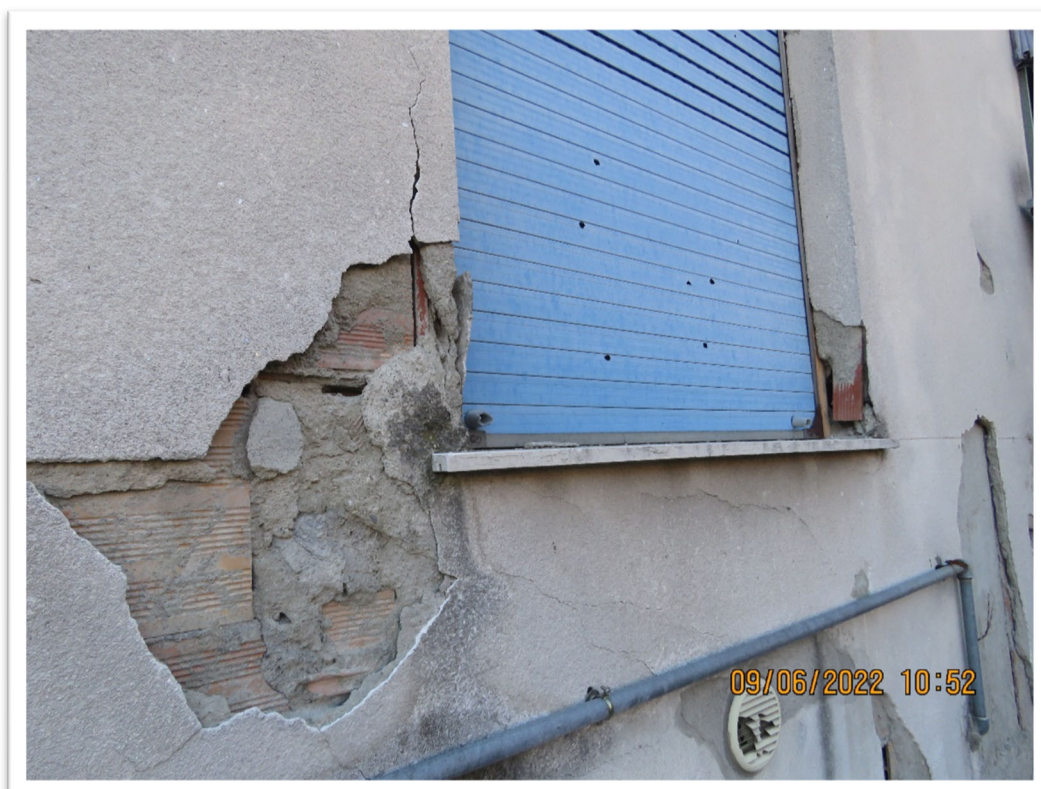
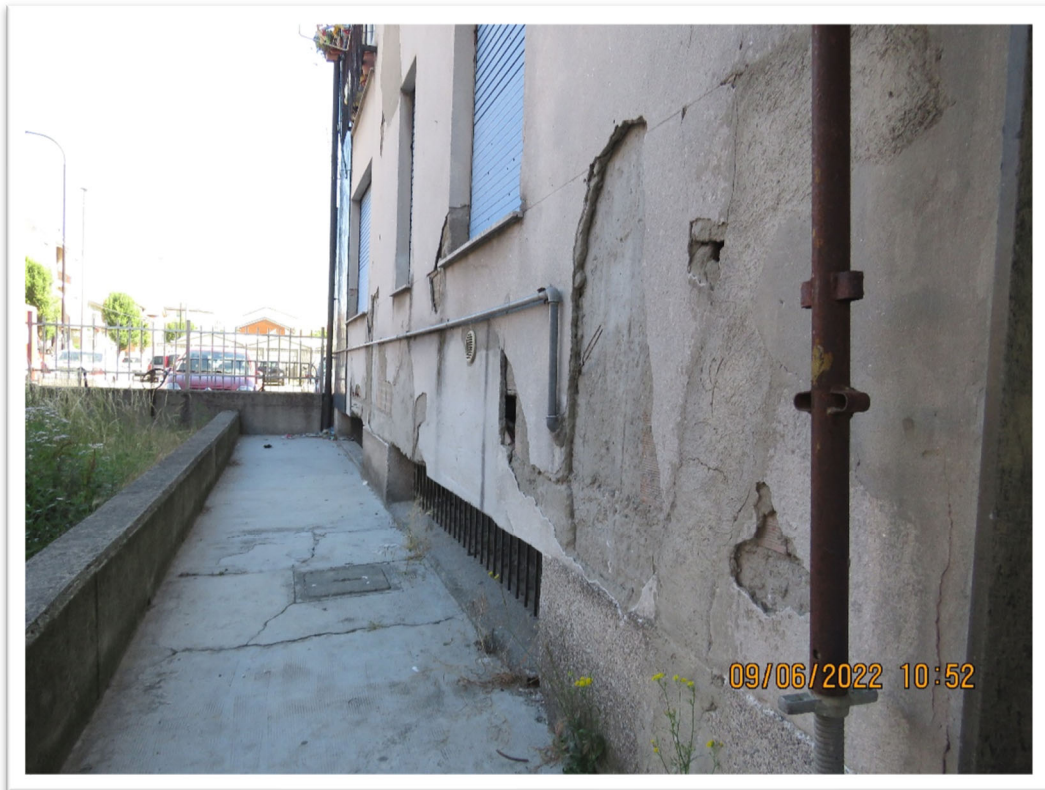
Altri particolari del degrado.

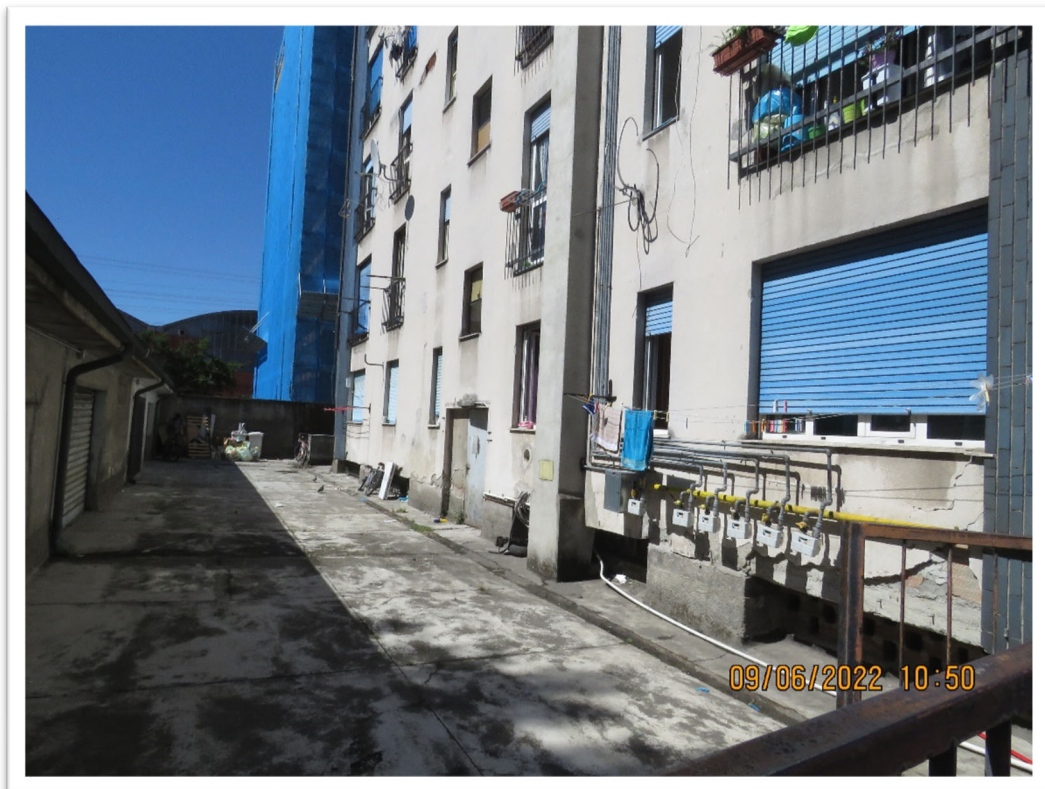
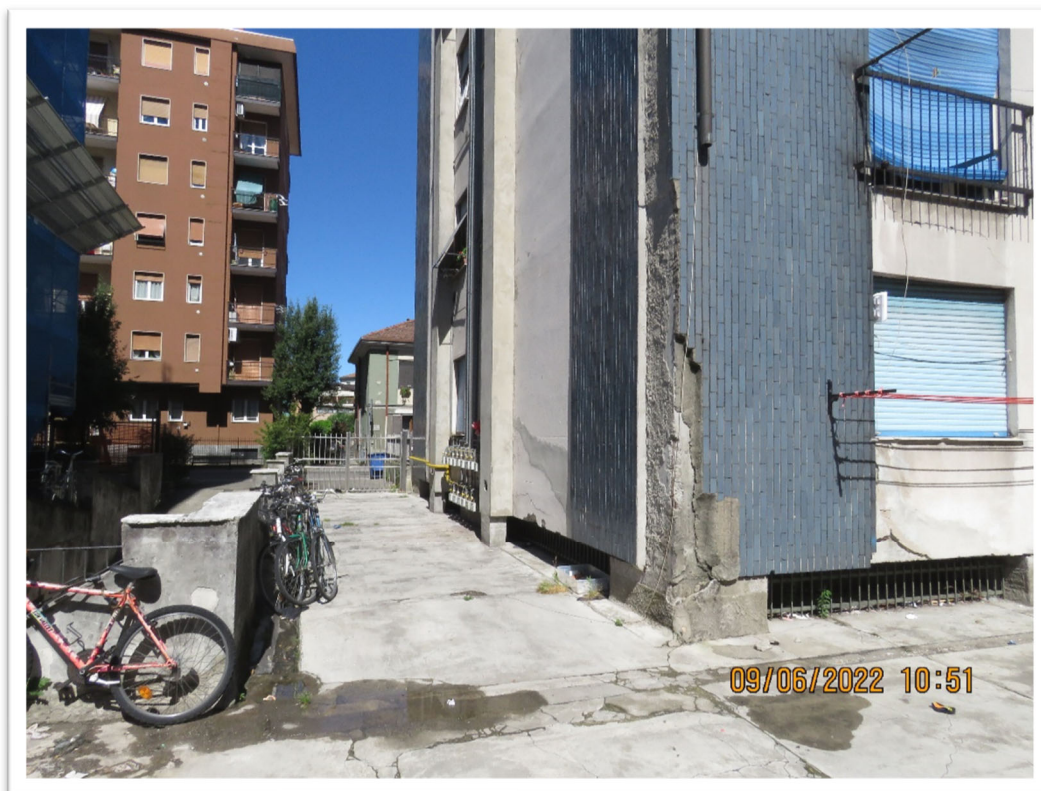
Altri particolari del degrado e vista laterale della palazzina.

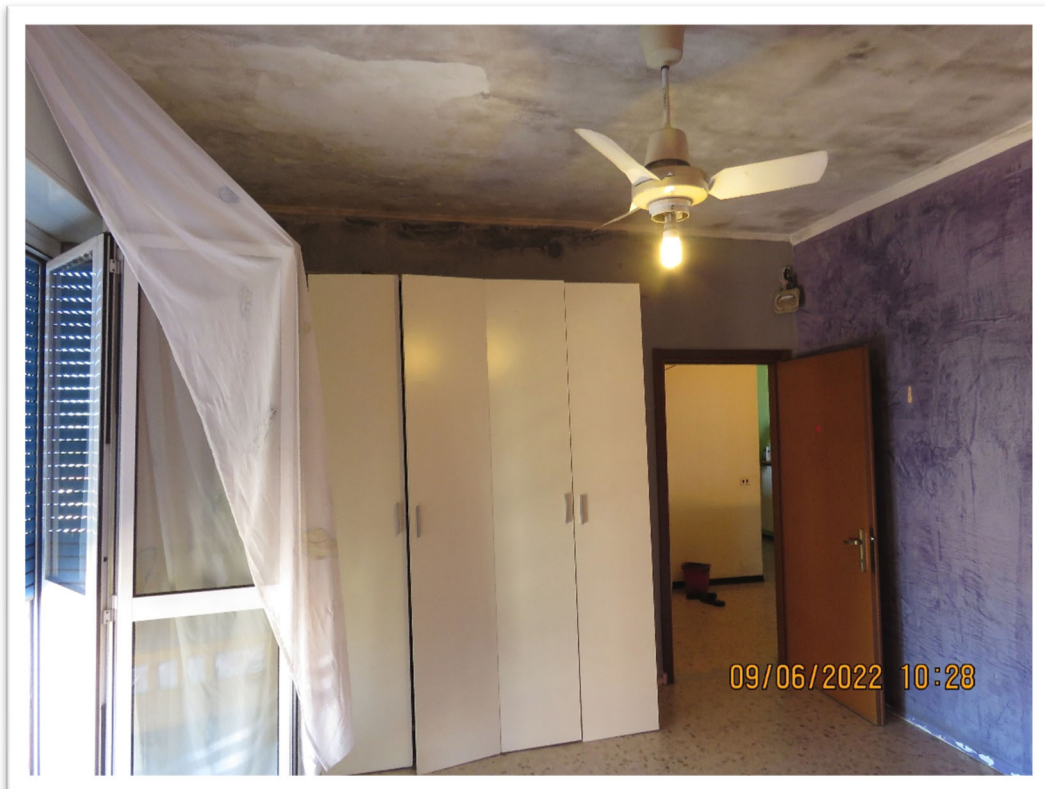
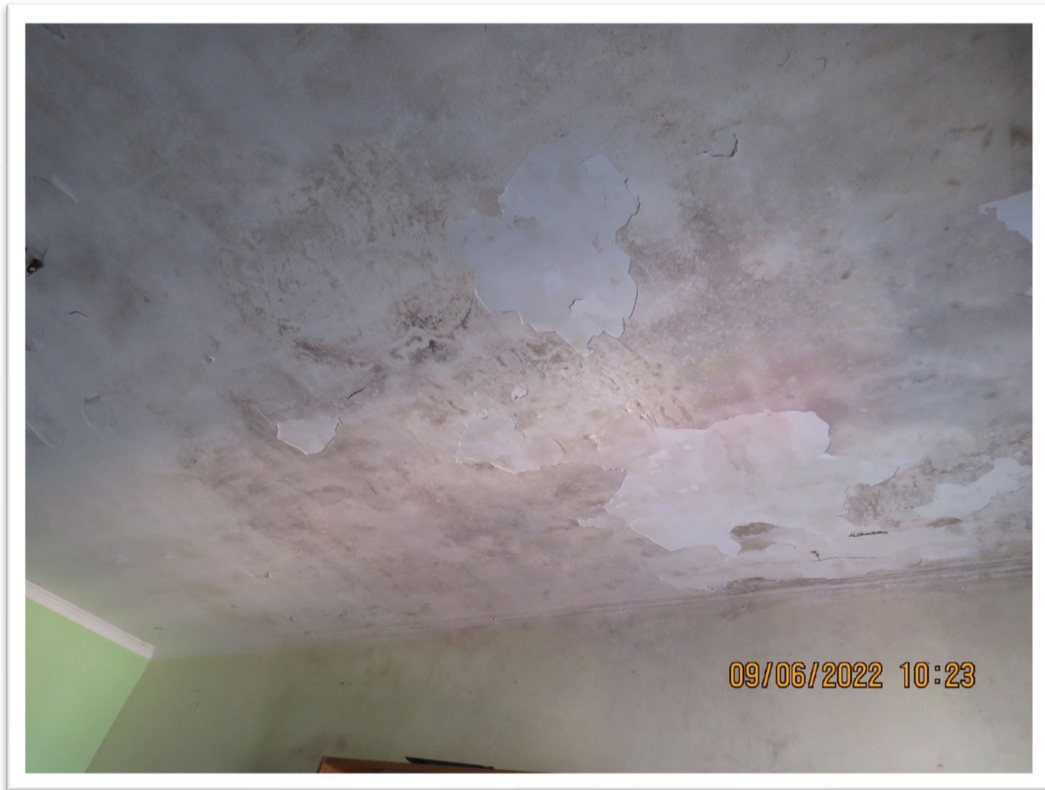
Degrado dei plafoni e particolare termosifone.

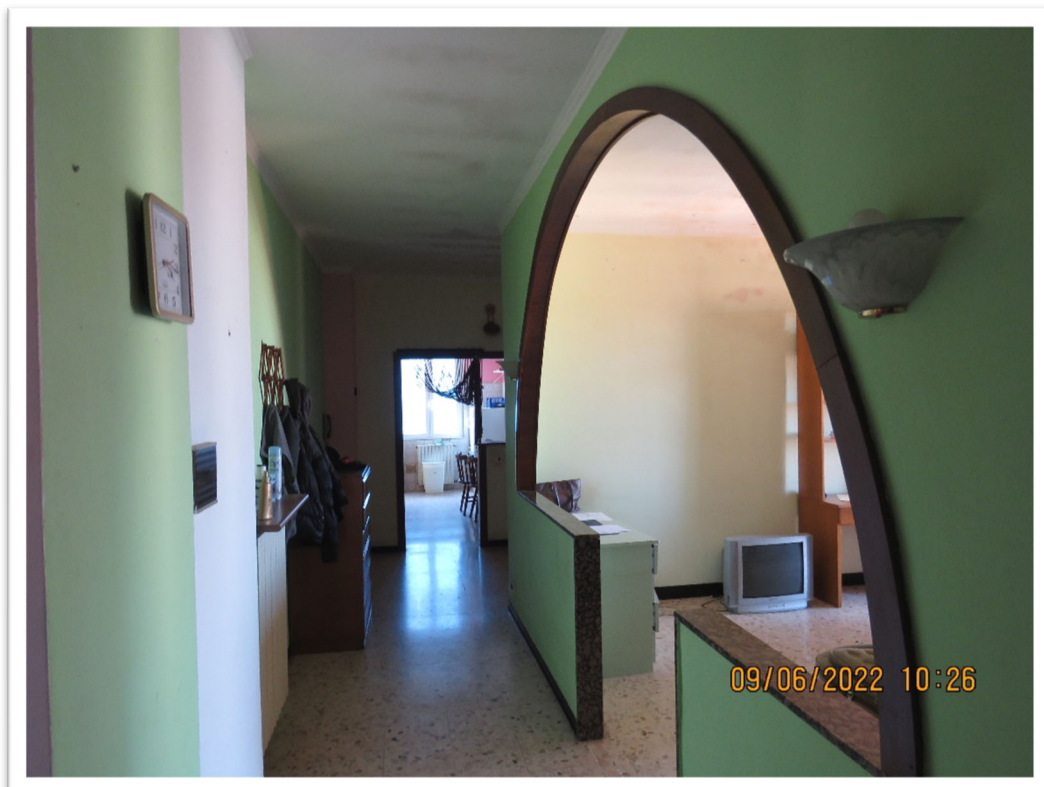
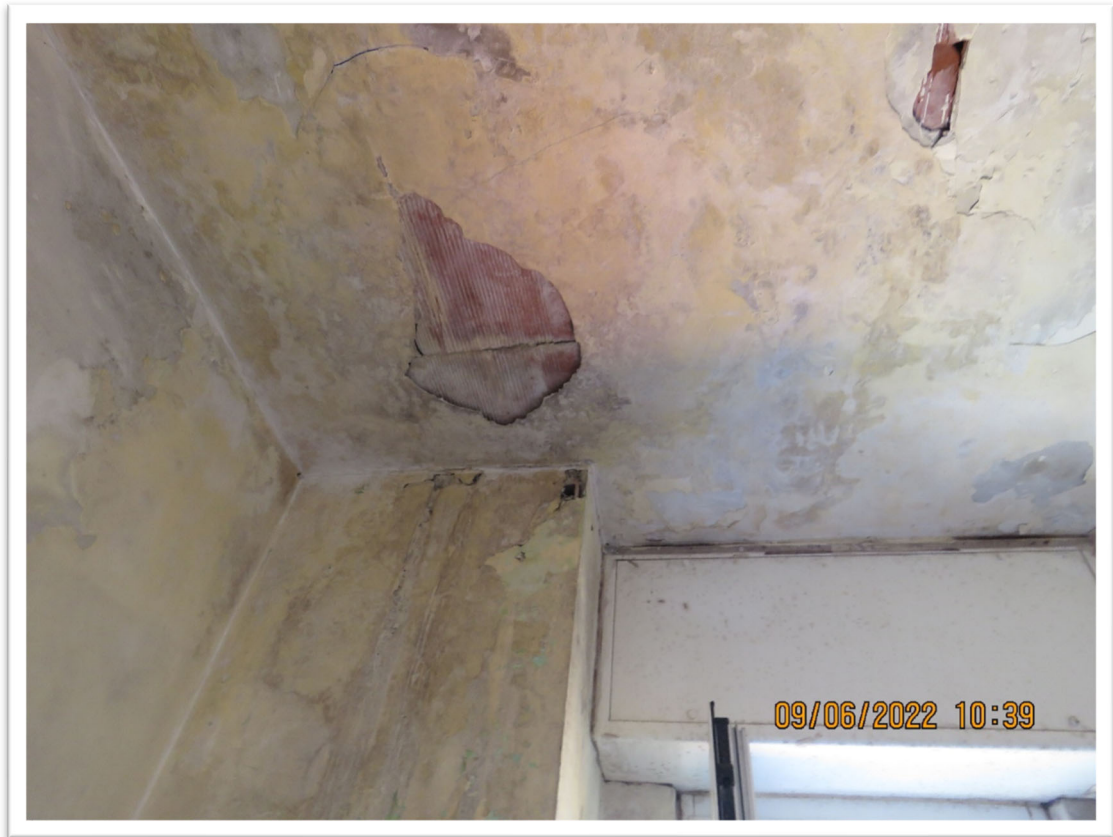
Degrado dei plafoni.
