Tribunale di Milano

PROCEDURA DI ESECUZIONE IMMOBILIARE

RG. 37/2023

DOCUMENTAZIONE FOTOGRAFICA

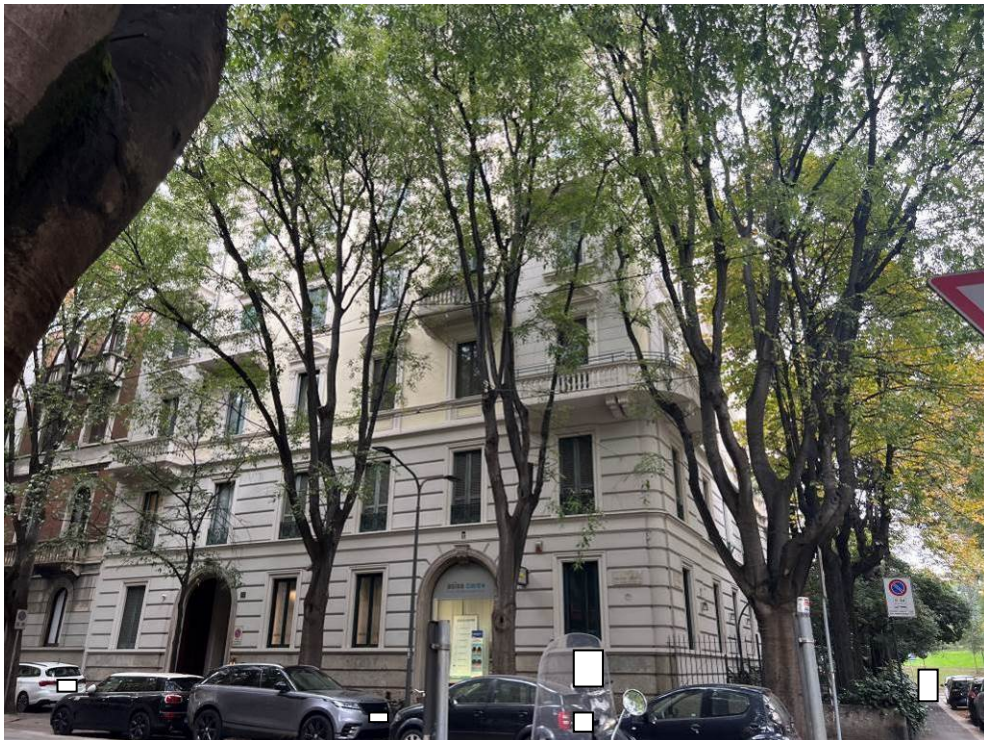
Fotografia n. 1 – Vista dello stabile di Via Vincenzo Monti n. 42 – Milano,
su cui affaccia l'appartamento oggetto della procedura al piano primo (n. 4 locali camera)

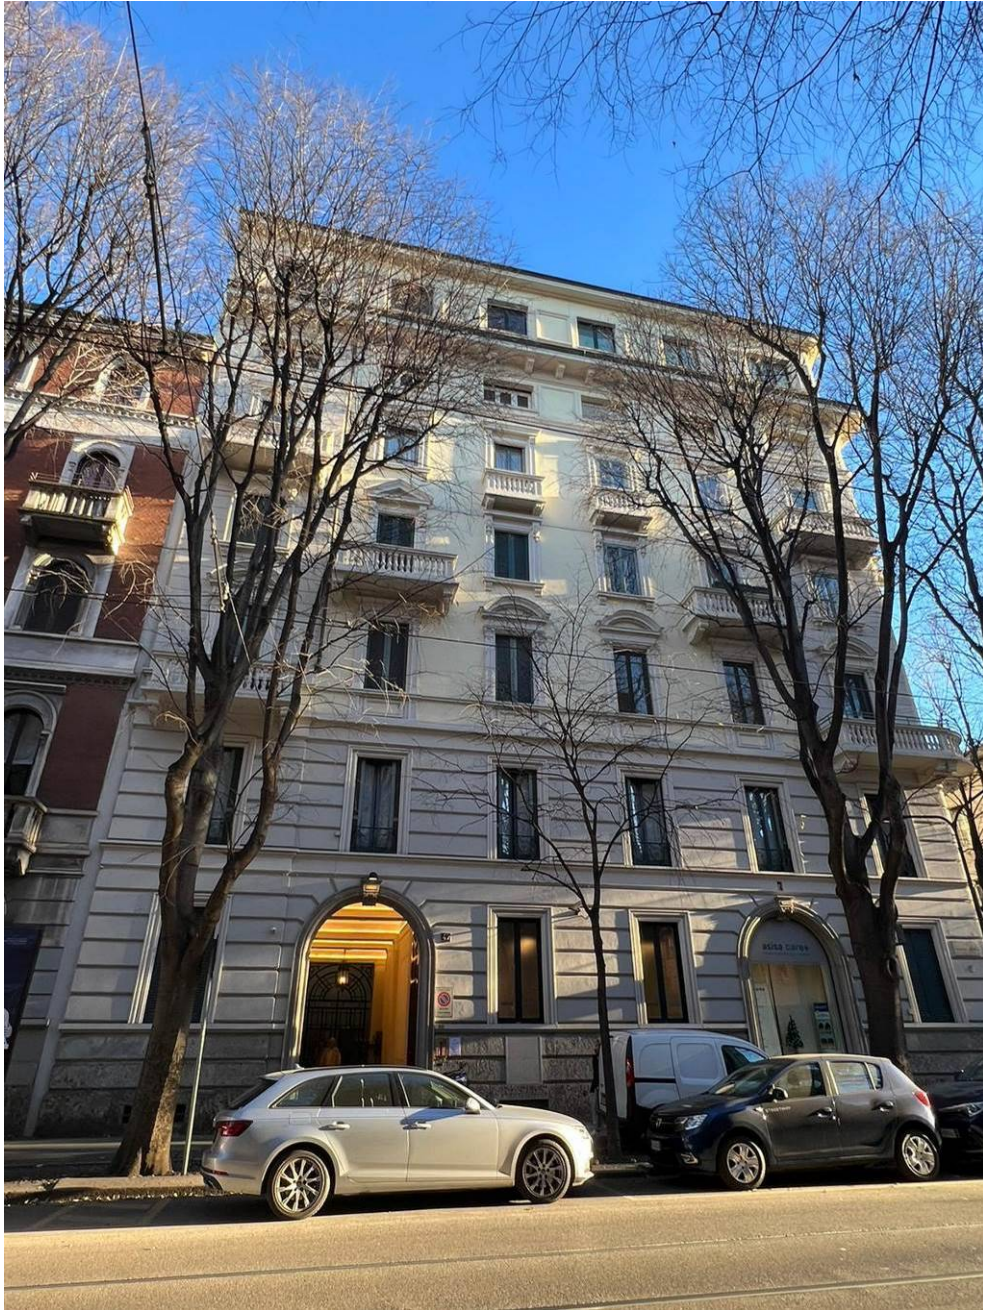
Fotografia n. 2 – Vista dello stabile di Via Vincenzo Monti n. 42 – Milano, su cui affaccia l'appartamento oggetto della procedura al piano primo (n. 4 locali camera)

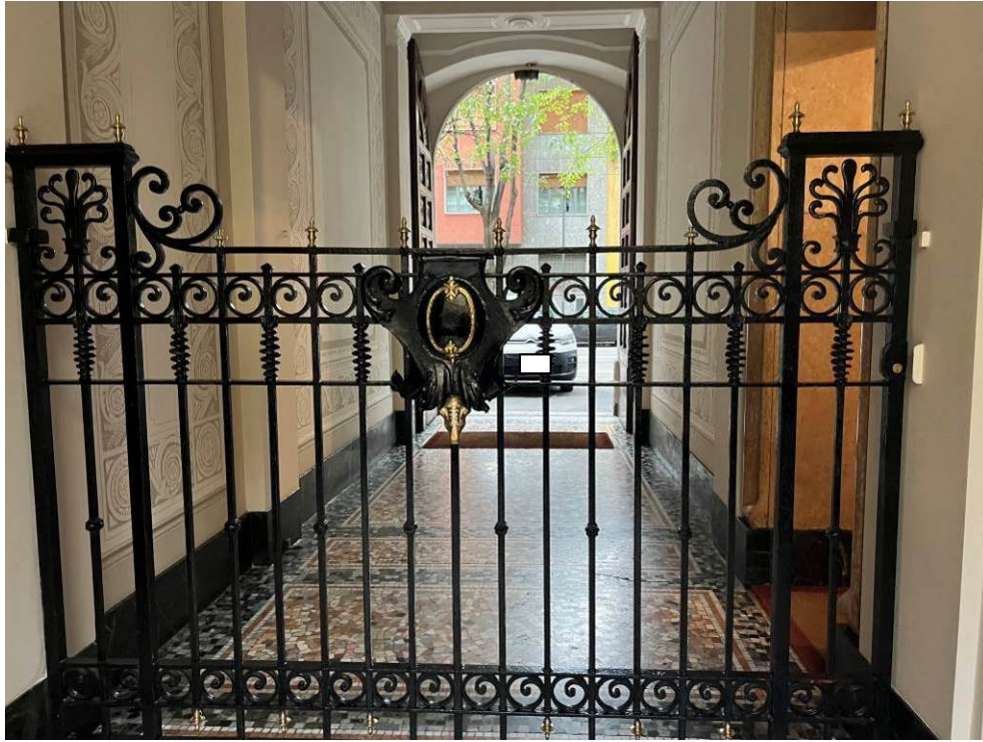
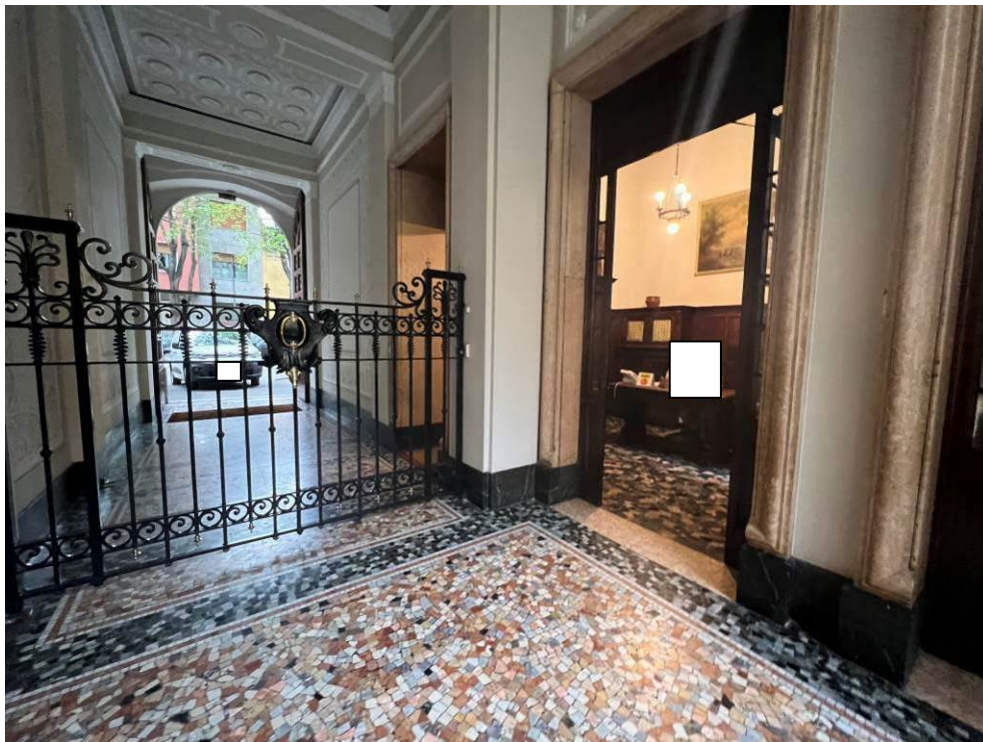
Fotografie n. 3/4 – Viste dell'ingresso pedonale e carraio allo stabile di Via Vincenzo Monti n. 42 – Milano, con particolare (sotto) del locale portineria sulla destra

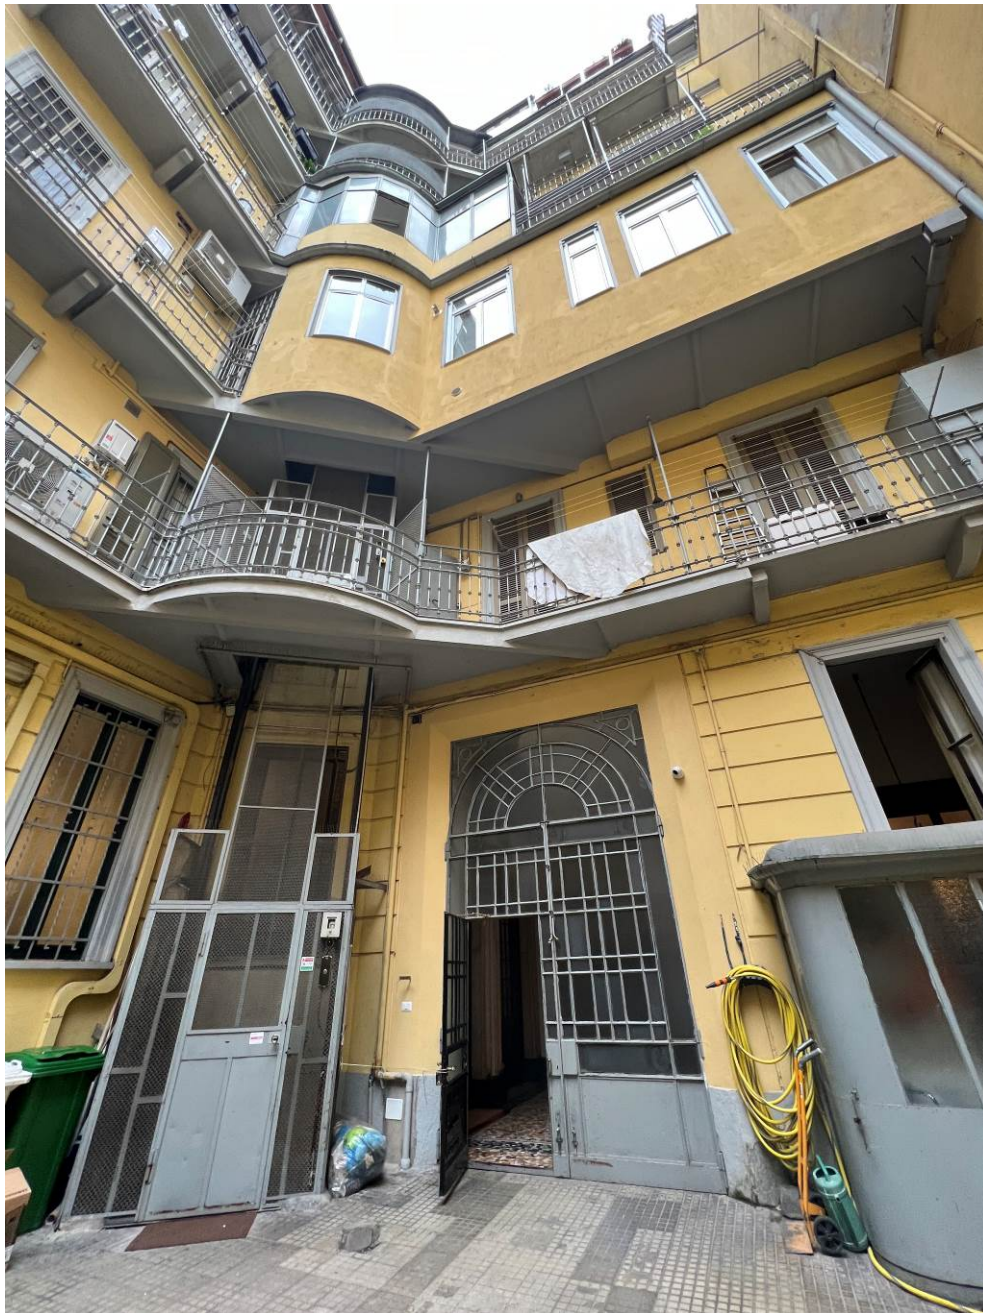
Fotografia n. 5 – Vista della facciata secondaria dello stabile di Via Vincenzo Monti n. 42 – Milano, su cui affaccia l’immobile oggetto della procedura al piano primo (locali cucina adibito a lavanderia e n. 3 bagni), con particolare del portone di accesso al cortile interno e del montacarichi esterno, non accessibile ai portatori di handicap

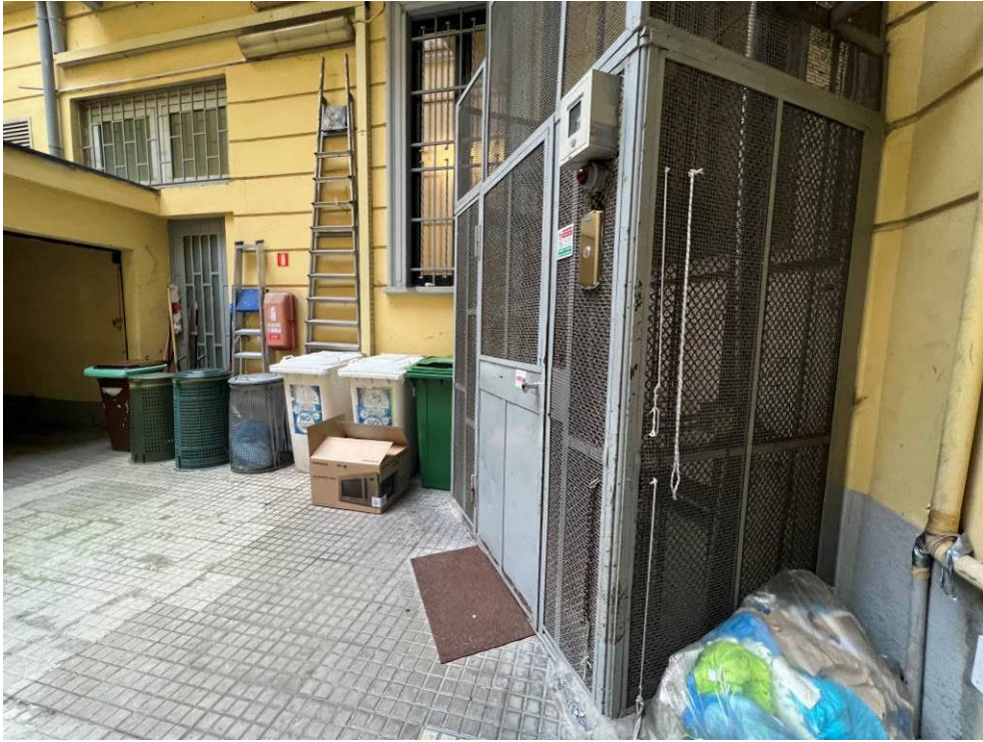
Fotografia n. 6 – Particolare del cortile interno, con il montacarichi esterno, e dello spazio per la raccolta differenziata dell'immondizia

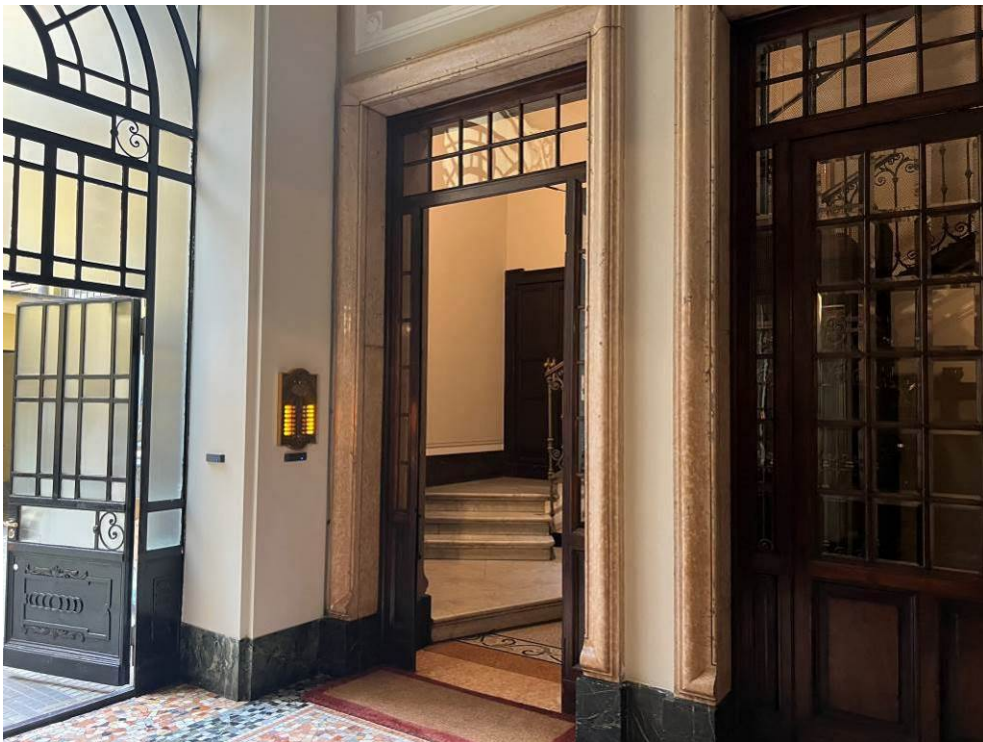
Fotografia n. 7 – Particolare dell'atrio di ingresso, con il corpo scale che conduce all'appartamento al piano primo oggetto della procedura

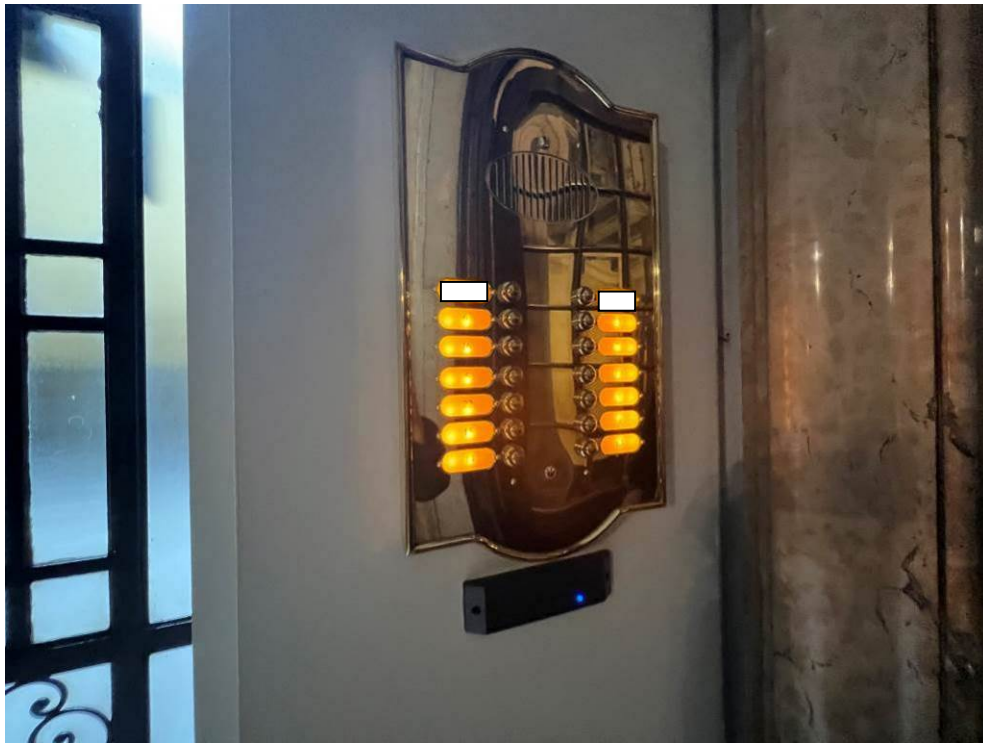
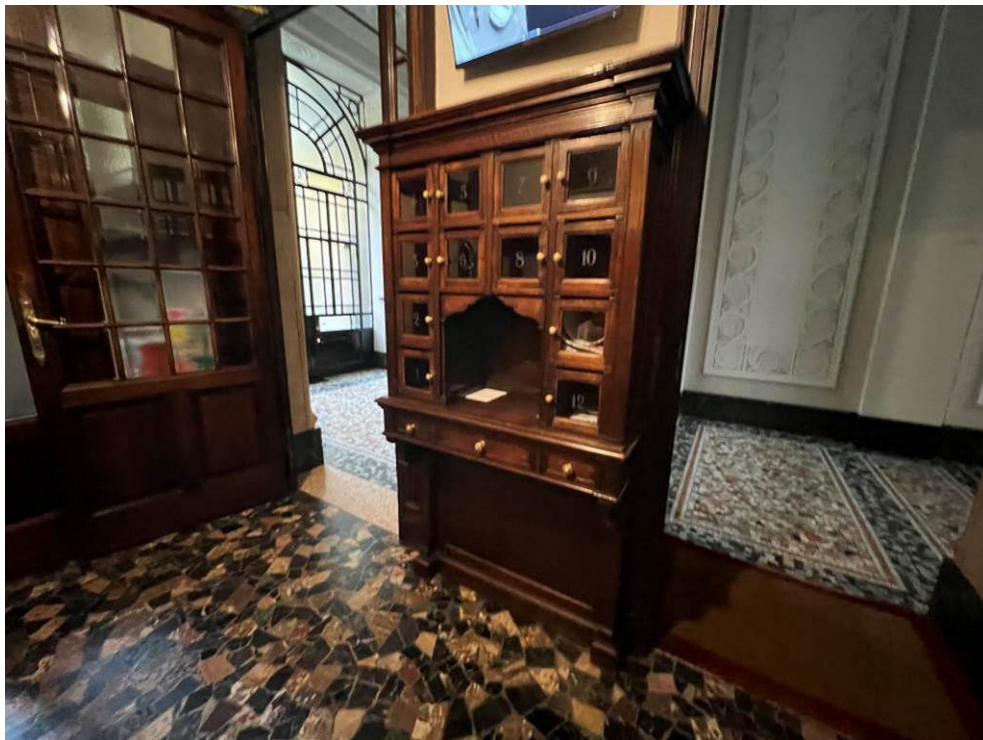
Fotografie n. 8/9 – Particolari del citofono (n. 14) e delle cassette delle lettere (n. 3), relativi all'immobile oggetto di pignoramento, presenti nell'atrio di ingresso

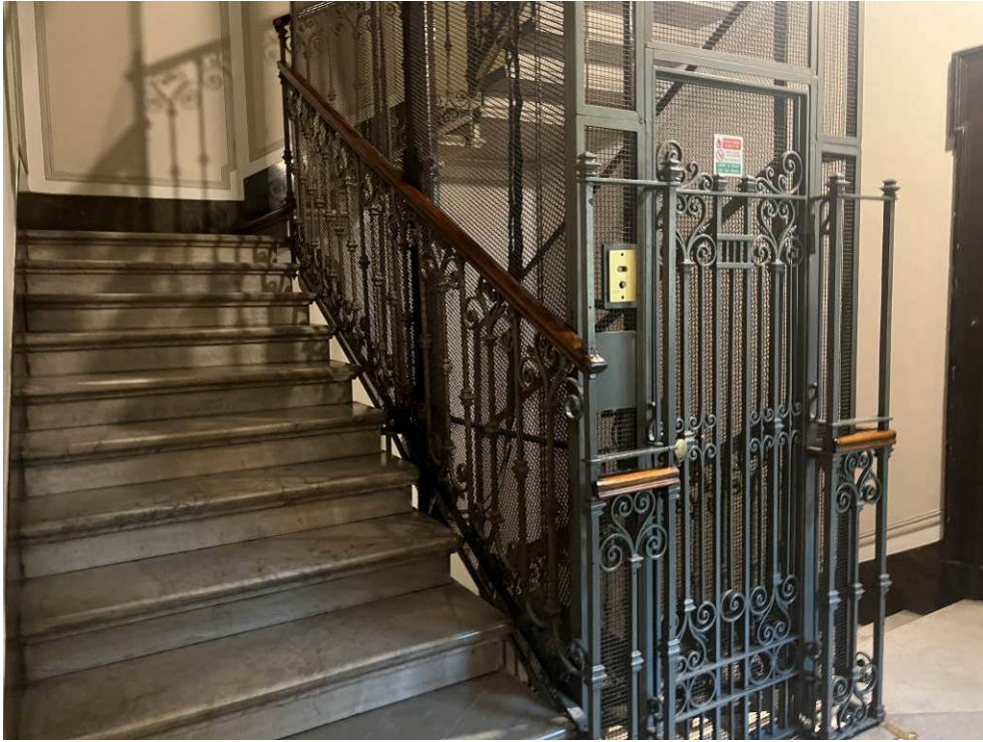
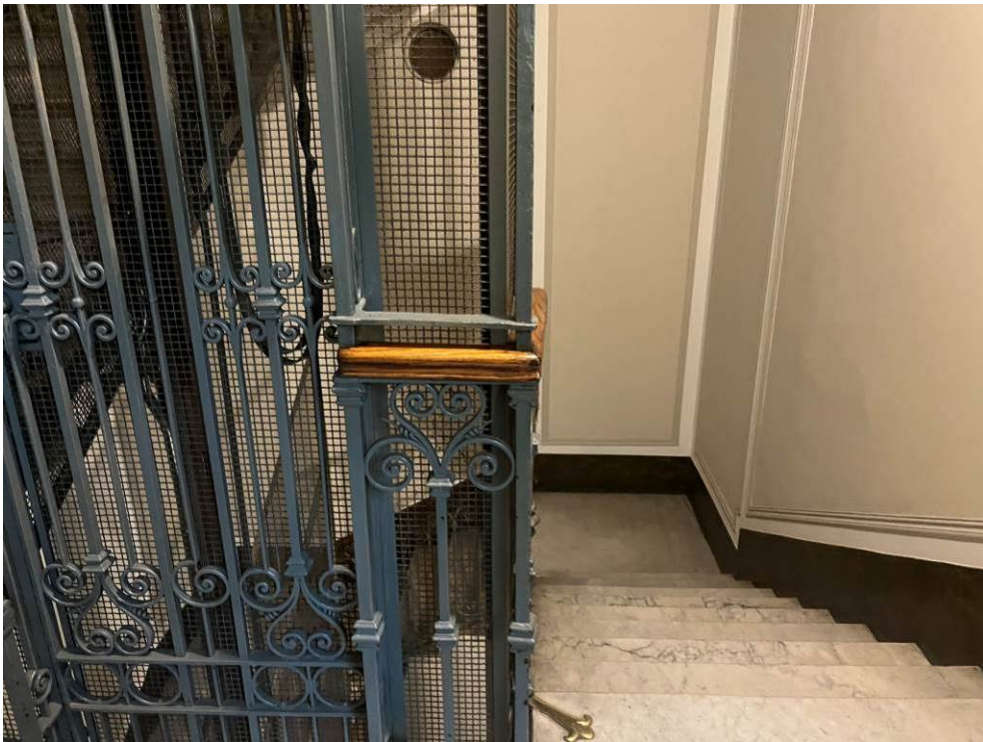
Fotografie n. 10/11 – Viste del corpo scale con ascensore, non accessibile ai portatori di handicap

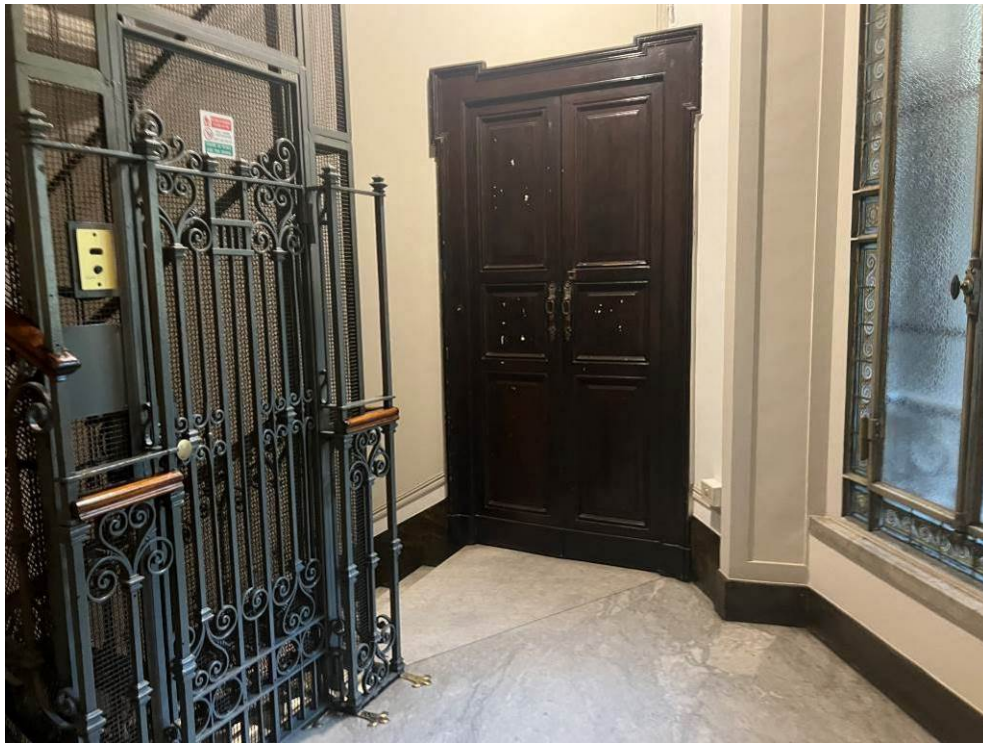
Fotografia n. 12 – Vista del pianerottolo al piano primo con la doppia porta di ingresso all'appartamento oggetto della procedura (sul locale cucina adibito a lavanderia): la porta esterna, con apertura a doppio battente, si presenta chiusa (assenza di chiavi – smarrite, come da dichiarazione del debitore), mentre la porta interna non è visibile, poiché coperta da un mobile fisso, ma il debitore a tale riguardo dichiarava che la stessa non è presente, in quanto l'apertura è stata murata

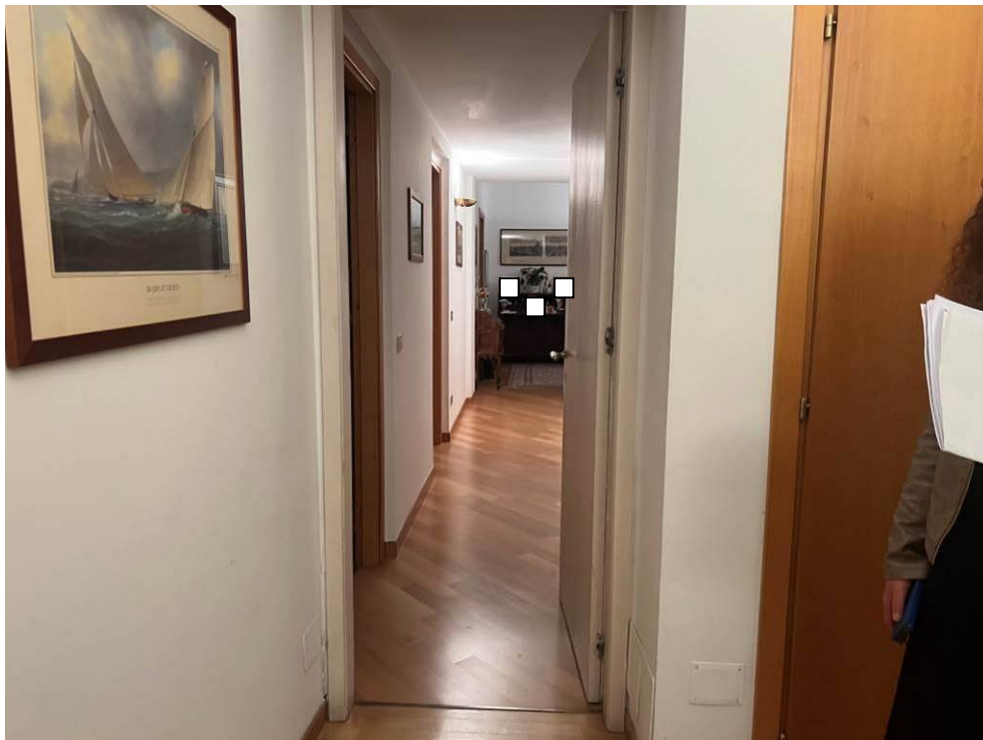
Fotografia n. 13 – Vista dell'ingresso all'appartamento oggetto della procedura, a cui attualmente si accede dall'appartamento confinante (altra unità immobiliare - non oggetto di pignoramento)

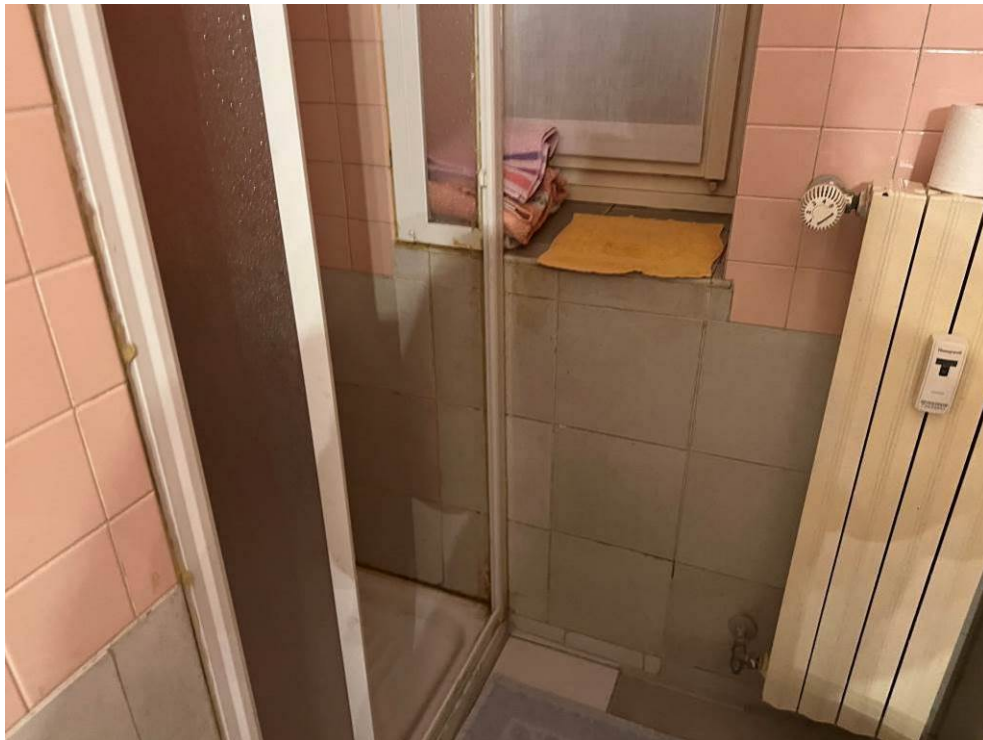
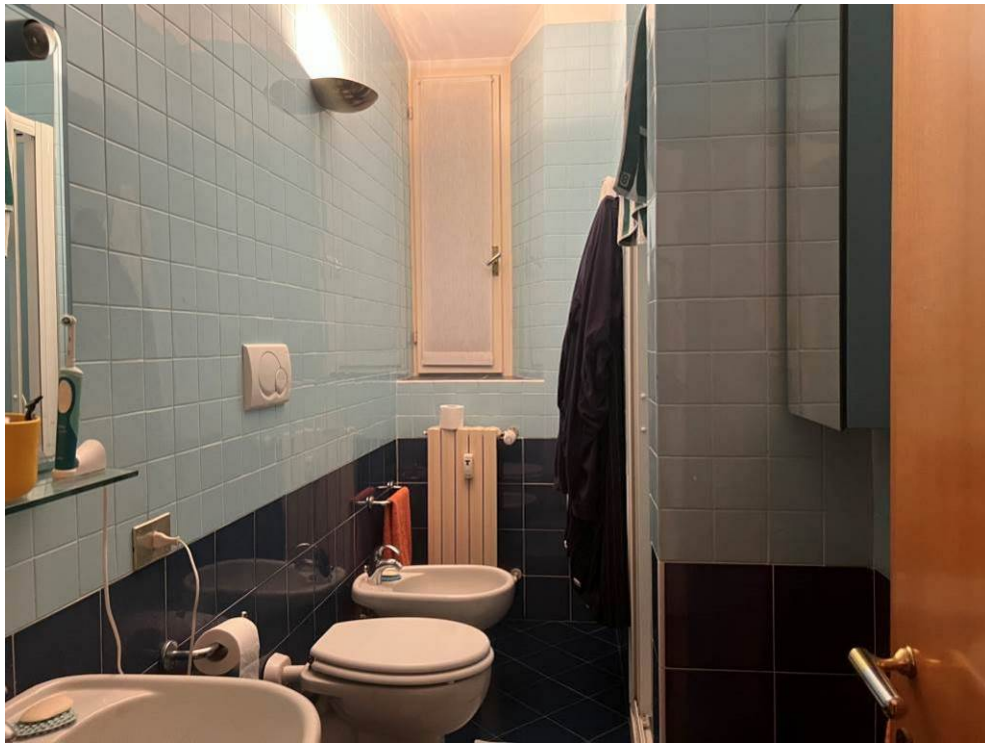
Fotografie n. 30/31 – Viste del locale bagno 1, con particolare del gradino (h. 20 cm) e della doccia

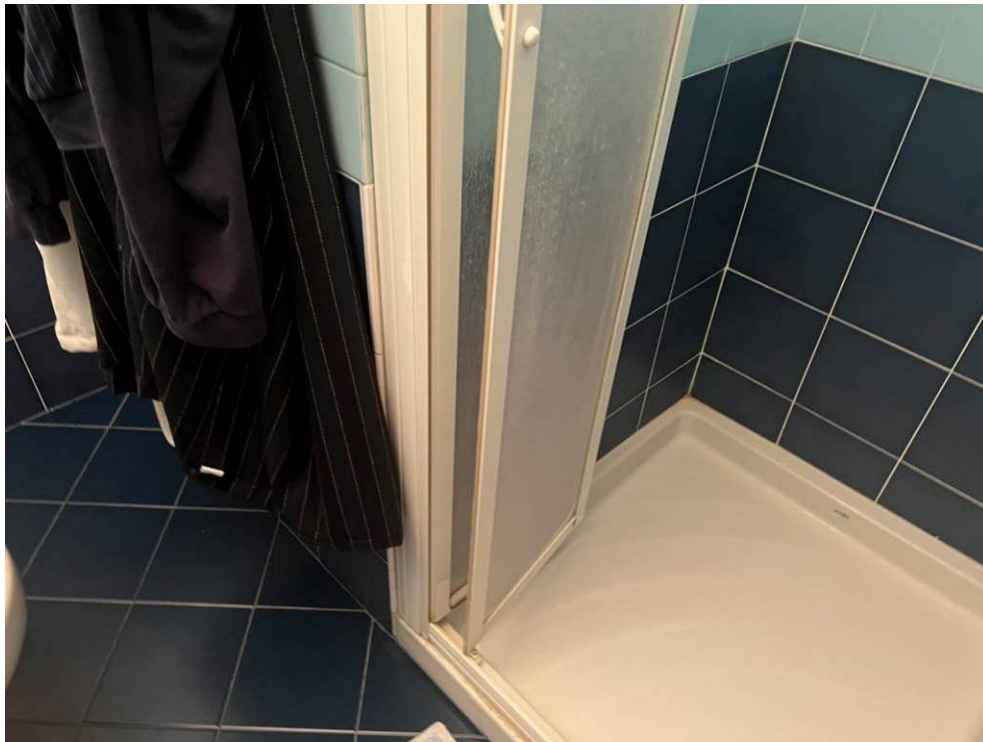
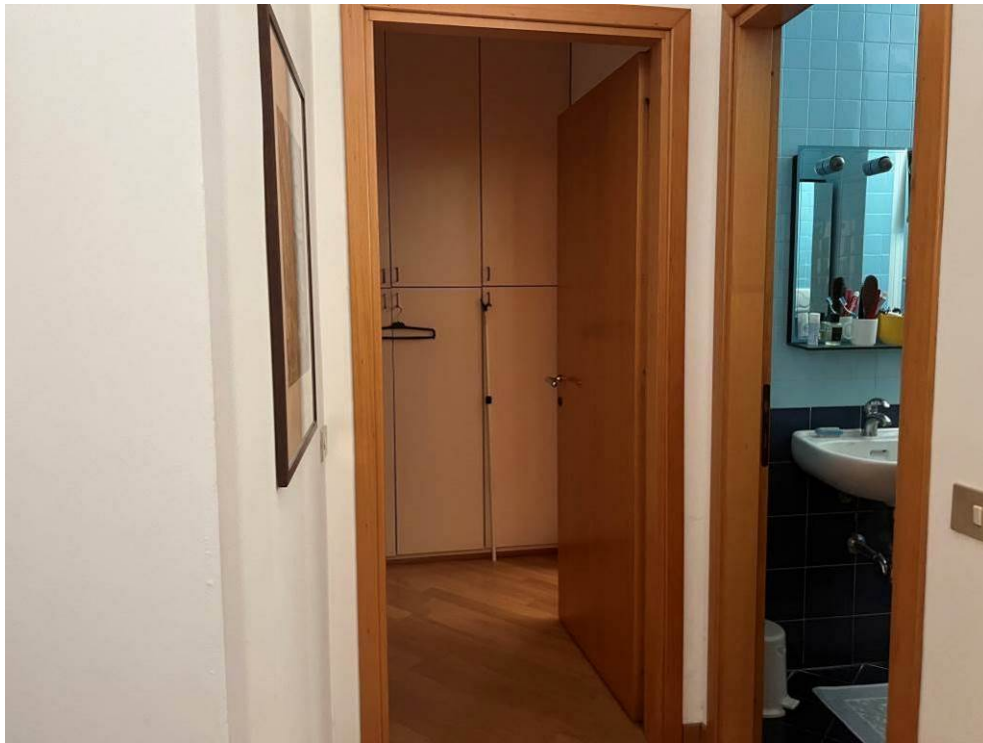
Fotografie n. 34/35 – Viste del locale bagno 2, con particolare del gradino (h. 20 cm) e della doccia

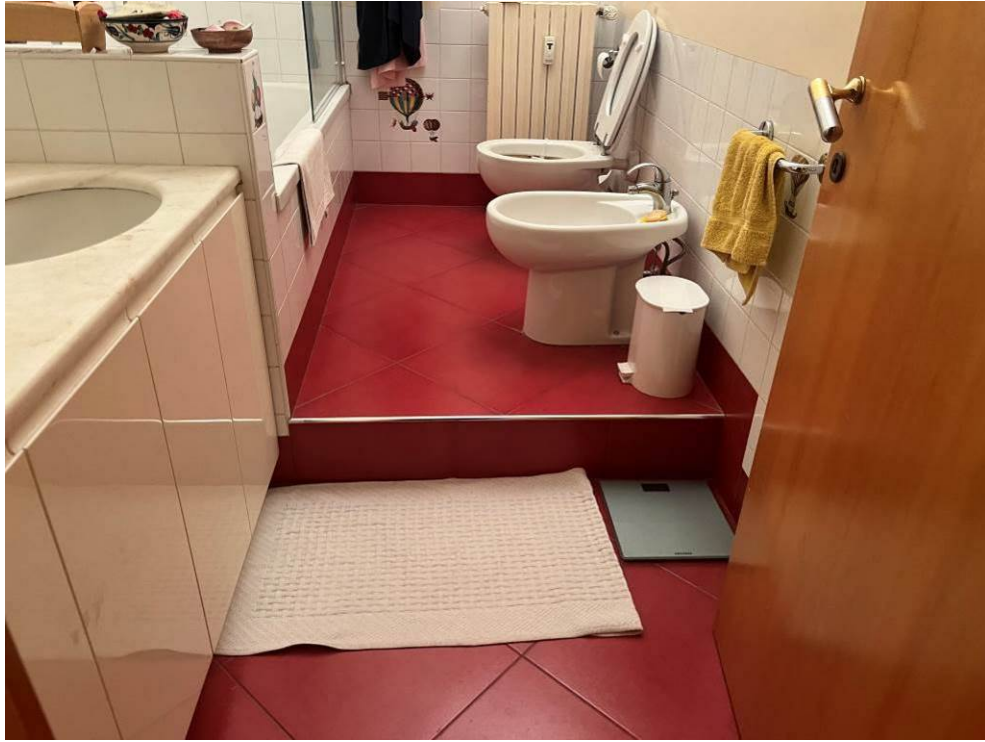
Fotografia n. 42 – Vista del locale bagno 3, con particolare del gradino (h. 20 cm) e della vasca
