CERTIFICAZIONE DI IDONEITA' STATICA

Corpo indipendente – Minerva del condominio di
VIA ASCANIO SFORZA 81-A
20141 Milano

CERTIFICATO DI IDONEITÀ STATICA

Corpo indipendente relativo al Minerva del Condominio di:
Via Cardinale Ascanio Sforza 81 A

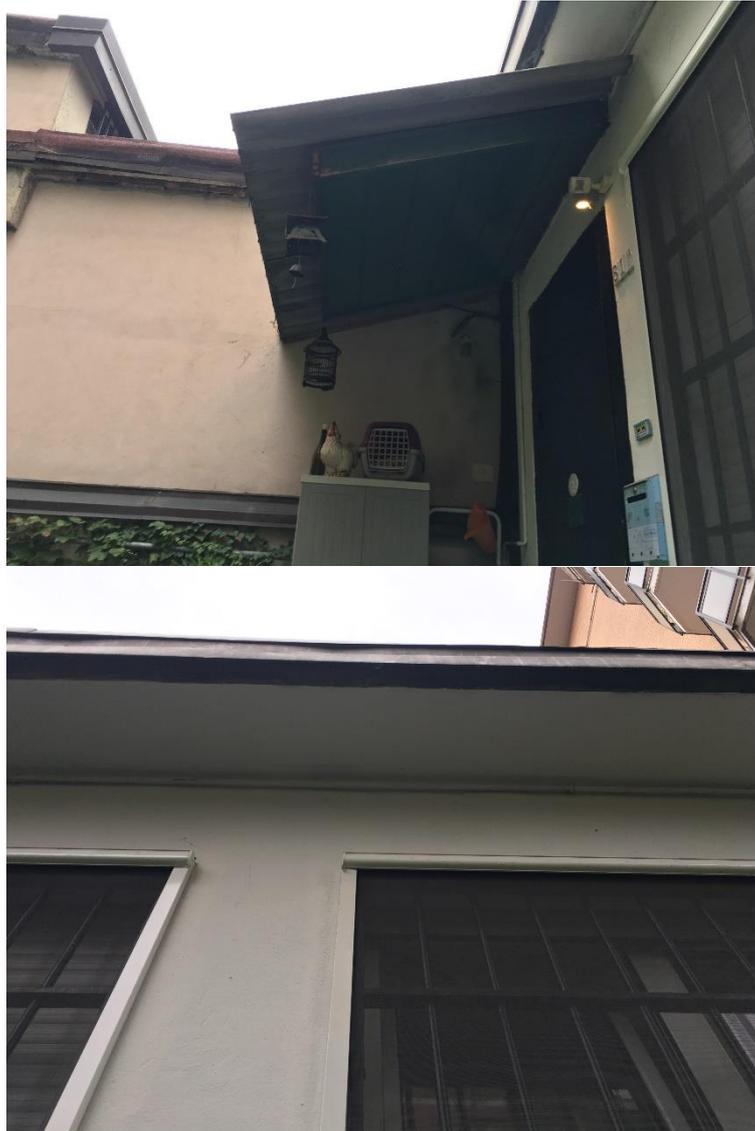
Figura 3 – ingresso al piano rialzato da scaletta esterna e particolare della gronda

- Strutture della pensilina in buono stato di conservazione
- Gronda non interessata da distacco di materiale
- Infissi ed inferriate ben conservate e vincolate
- In generale non si lamentano manifestazioni di degrado strutturale relativo alle strutture portanti ed agli elementi secondari

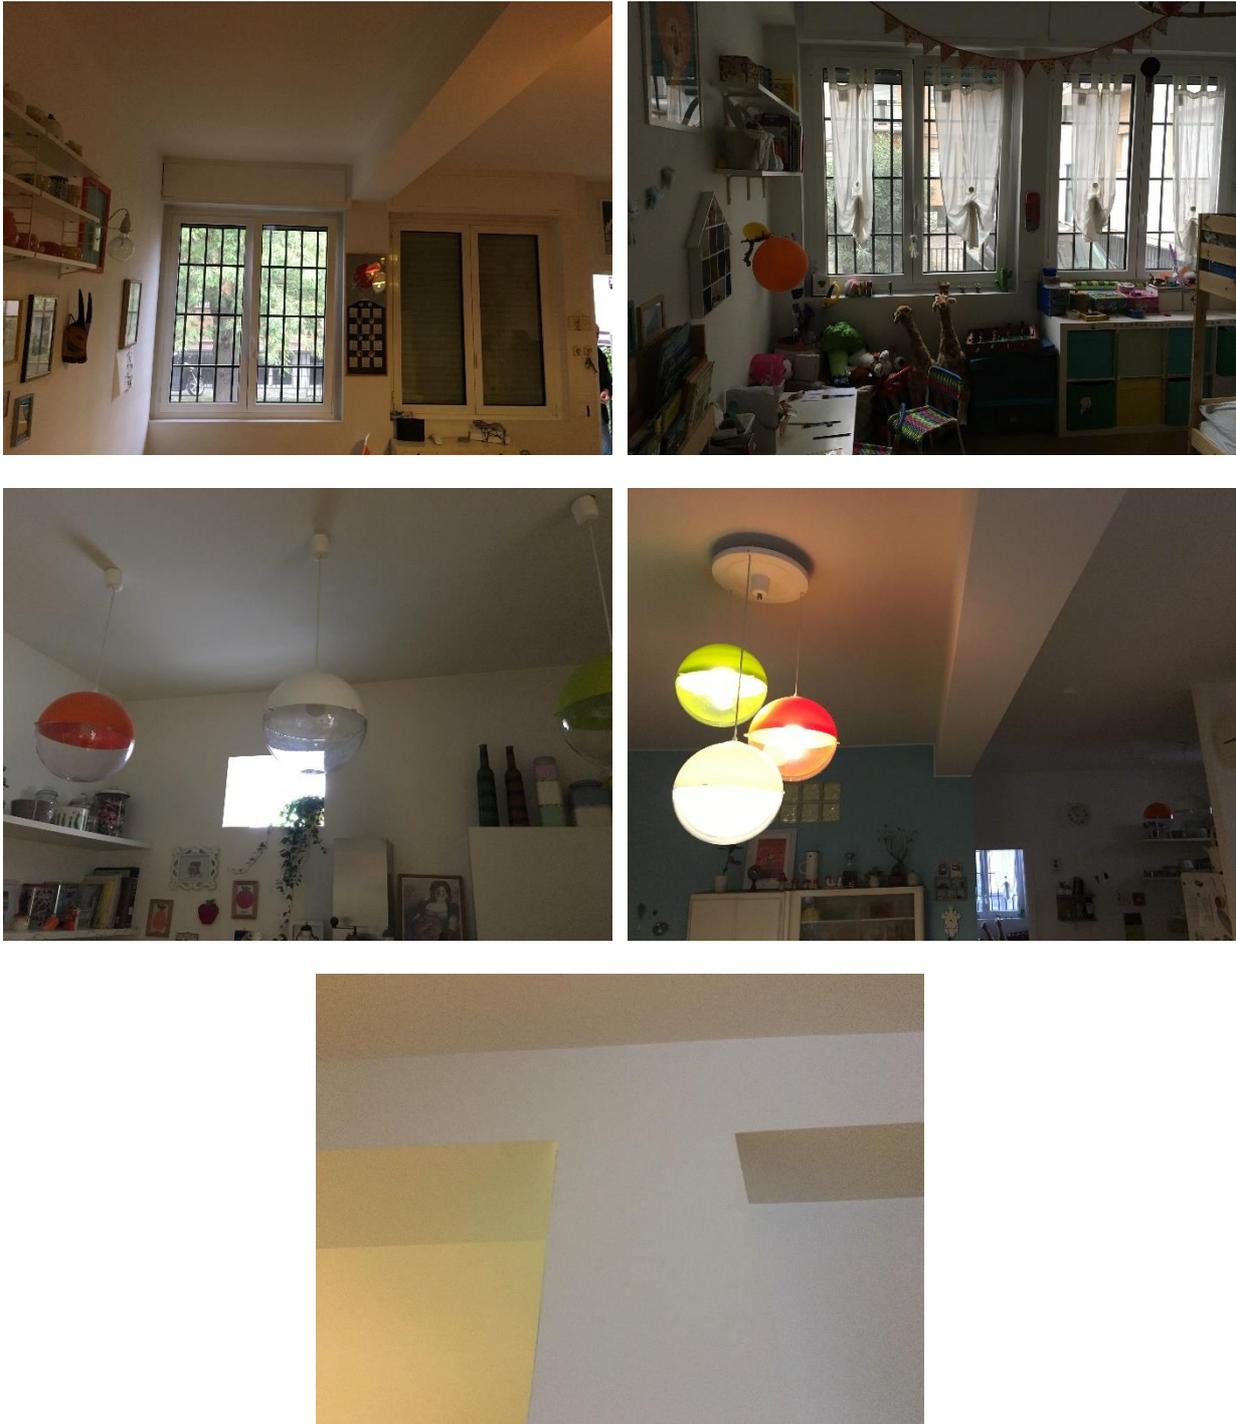
Figura 5 – interno della proprietà al piano rialzato

- *Assenza di fessure su elementi strutturali portanti*
- *Assenza di fessure su elementi secondari*
- *Elementi accessori correttamente vincolati agli impalcati*
- *Nodi strutturali non interessati da ammaloramenti; travi ed impalcato non imbarcati*

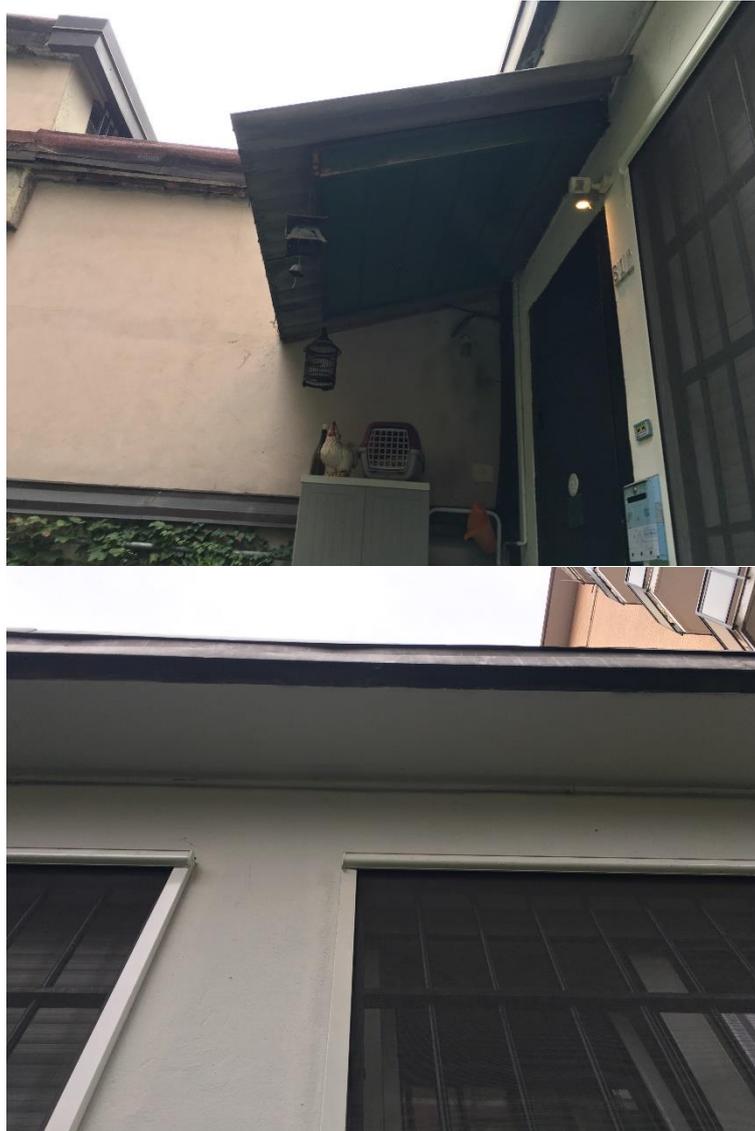
Figura 7 – ingresso al piano rialzato da scaletta esterna e particolare della gronda

- Strutture della pensilina in buono stato di conservazione
- Gronda non interessata da distacco di materiale
- Infissi ed inferriate ben conservate e vincolate
- In generale non si lamentano manifestazioni di degrado strutturale relativo alle strutture portanti ed agli elementi secondari

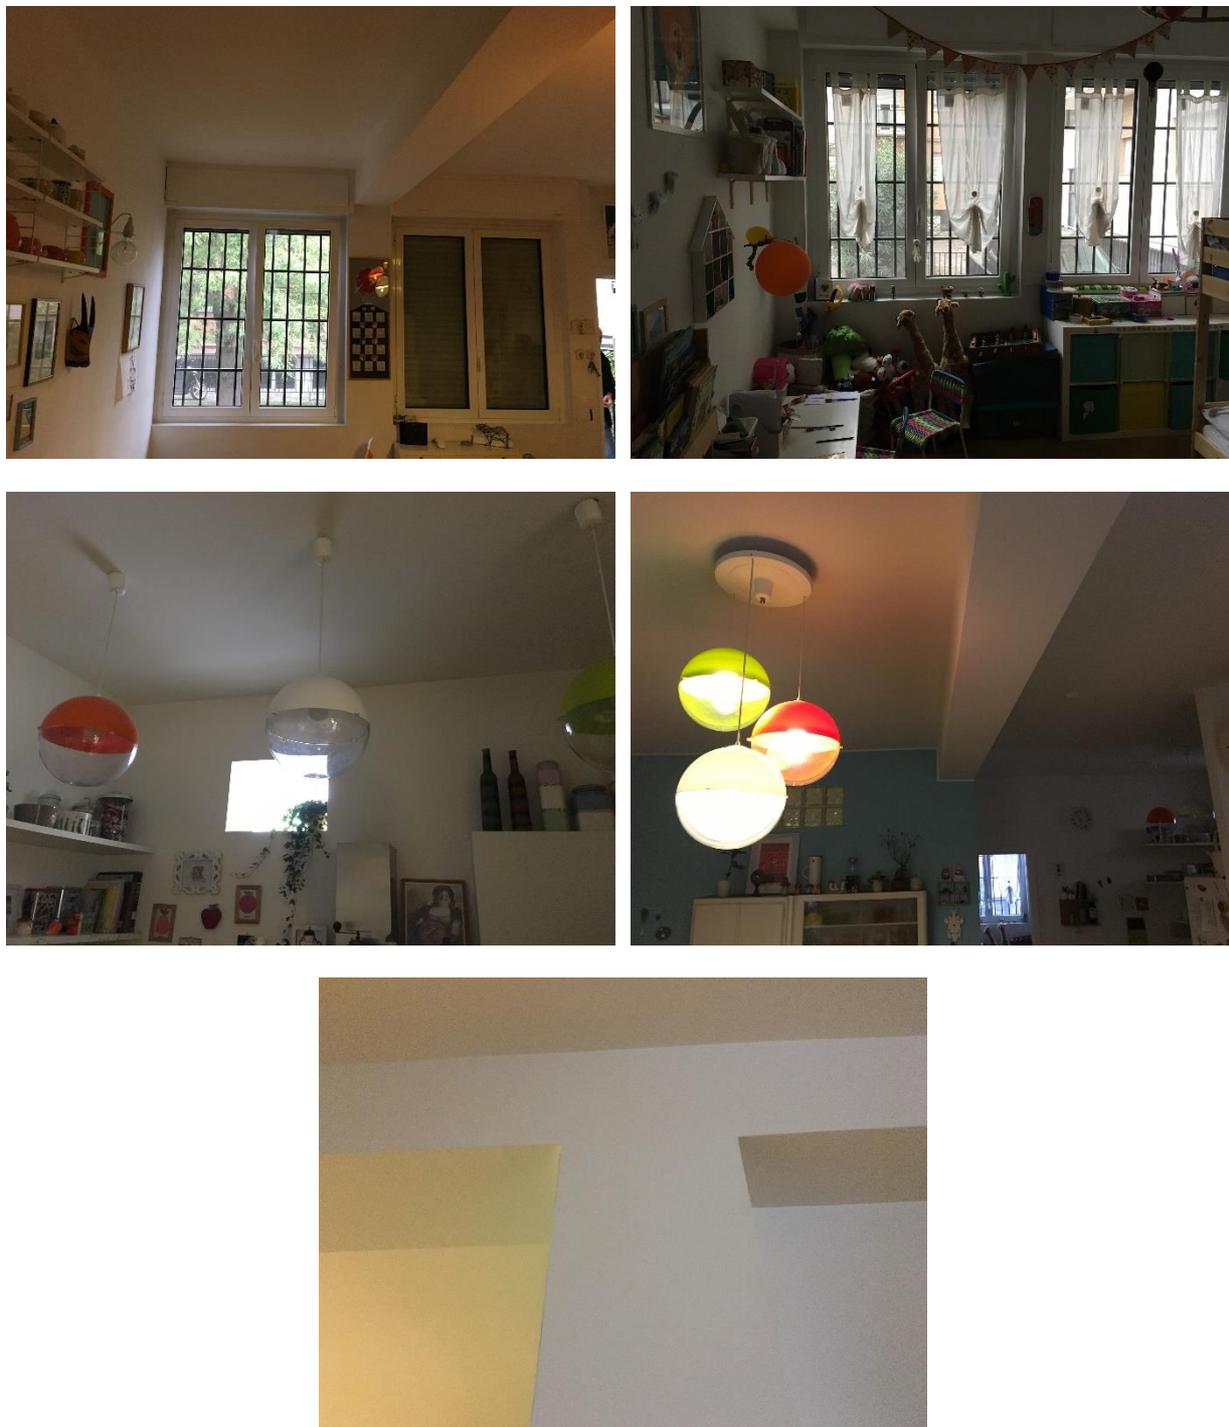
Figura 9 – interno della proprietà al piano rialzato

- Assenza di fessure su elementi secondari ed elementi accessori correttamente vincolati agli impalcati
