Tribunale di Milano

PROCEDURA DI ESECUZIONE IMMOBILIARE RG. 1924/2018

INTEGRAZINE ALLA RELAZIONE DI STIMA

unità immobiliare in Milano, via Caprilli n°13

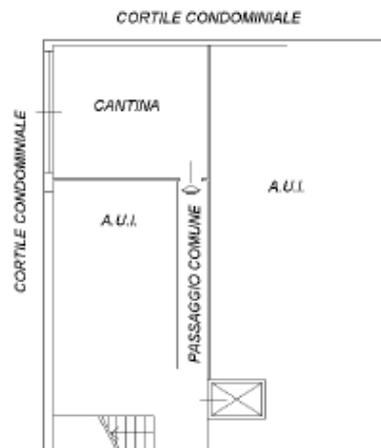
PIANO PRIMO INTERRATO

- pavimento: battuto di cemento;
- pareti e plafone: intonacati al rustico.

H=2.15m

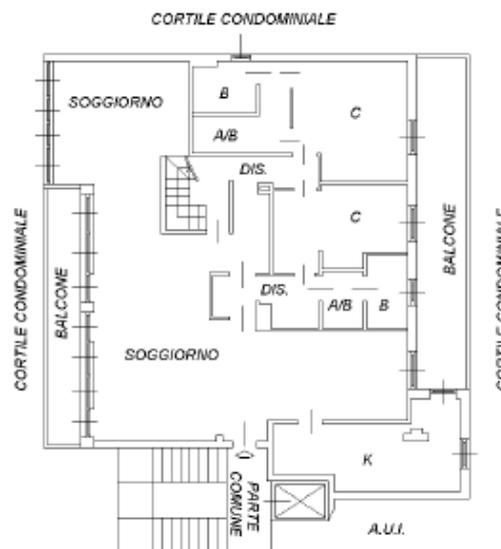
PIANO SECONDO

In Comune di Milano, via Caprilli n°13 appartamento ad uso abitazione posto al piano secondo, composto da ampio soggiorno, due camere, due bagni e cucina, oltre a due distinti balconi ed un vano ad uso cantina posto al piano interrato.

Al sopralluogo l'appartamento risultava conforme con quanto indicato nella scheda del 23.4.2018 (all. 2), al netto della presenza della scala di collegamento. Tale circostanza determina la presentazione di una nuova scheda di aggiornamento dello stato distributivo, i cui costi sono stimabili in circa € 400.

H=2.90m

Ai predetti costi devono essere aggiunti quelli di smantellamento della scala di collegamento, stimabili forfettariamente in € 3.000.

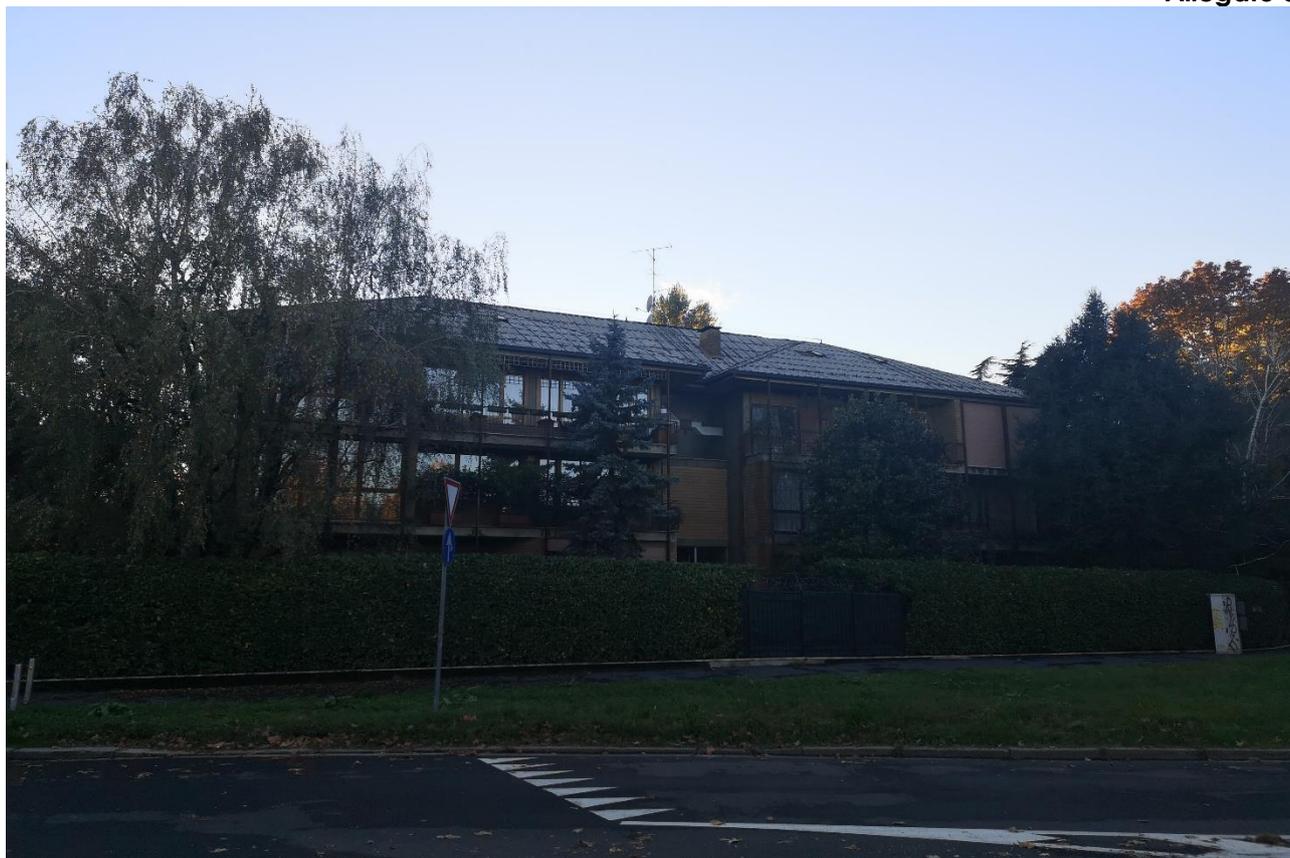
Allegato 5

Edificio di tre piani fuori terra oltre ad un piano seminterrato e il sottotetto.

- struttura: c.a. e mattoni;
- facciate: mattoni a faccia vista;
- accesso: portone con specchiature in vetro;
- scala interna: a rampe parallele con gradini in marmo;

- ascensore: presente;
- portineria: non presente.
- giardino esterno: piantumato con essenza, basso, medio e alto fusto;
- condizioni generali dello stabile: ottime;

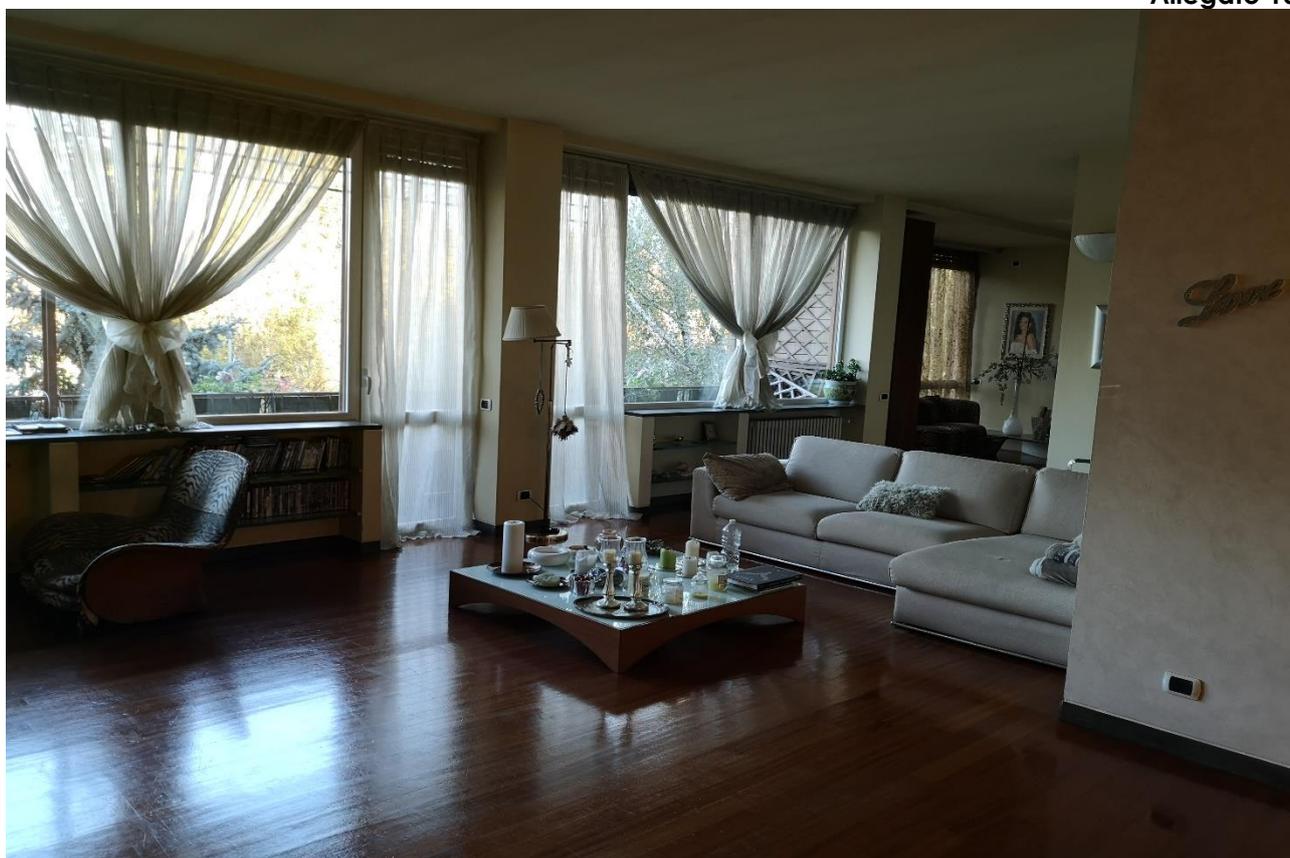
Allegato 10

- esposizione: doppia;
- pareti: normalmente tinteggiate; nei bagni rivestite con lastre di Beola.
- pavimenti: principalmente con parquet in legno tipo Dussì e zoccolini in pietra. In cucina pavimento in lastre di pietra.

- infissi esterni: in alluminio con finitura a PVC e vetri doppi;
- porta d'accesso: blindata;
- porte interne: in legno a scomparsa;
- imp. citofonico: presente;

- imp. elettrico: sotto traccia;
- imp. idrico: sottotraccia;
- imp. termico: centralizzato e autonomo con terminali in ghisa;
- acqua calda sanitaria: prodotta dalla caldaia murale a gas installata in cucina;

- servizio igienico 1: attrezzato con doppio lavabo incassato, tazza, bidet e vasca con impianto idromassaggio;
- servizio igienico 2: attrezzato con lavabo incassato, tazza, bidet e piatto doccia;

- altezza dei locali: circa m. 2.70;
- condizioni generali dell'appartamento: ben mantenuto e buone finiture.
