TRIBUNALE DI MILANO
SEZ. ESECUZIONI IMM.RI

R.G.E. 2011/2017

ELABORATO PERITALE

Bene immobile sito in via Giorgio Castelli n. 9 Milano

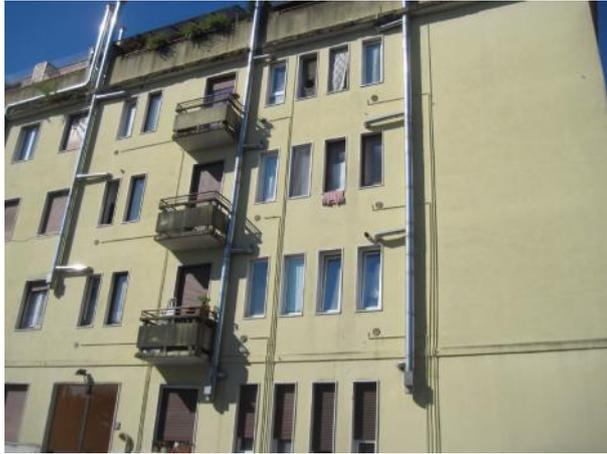
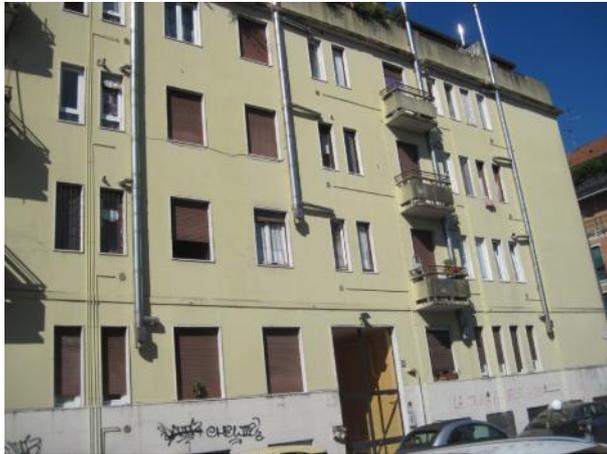
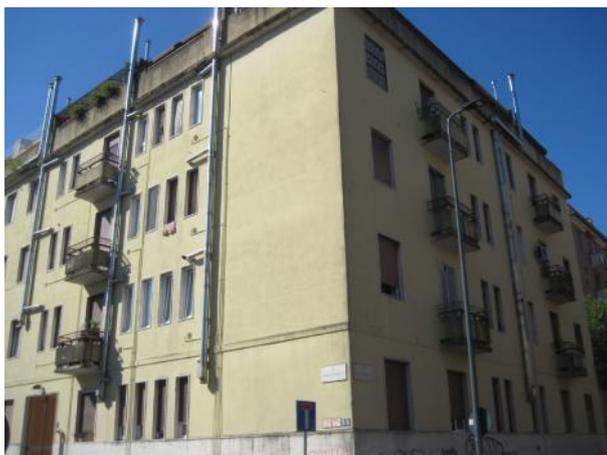
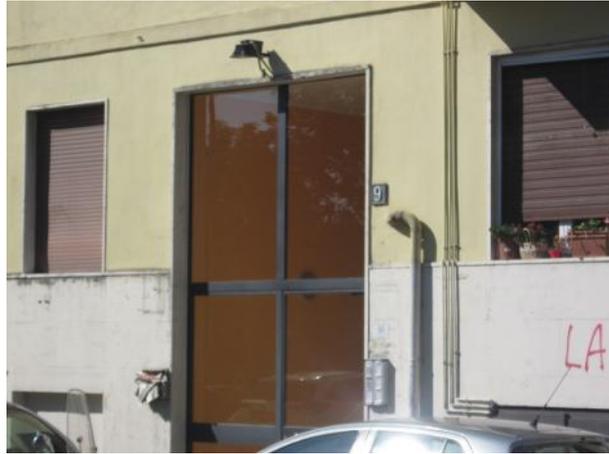
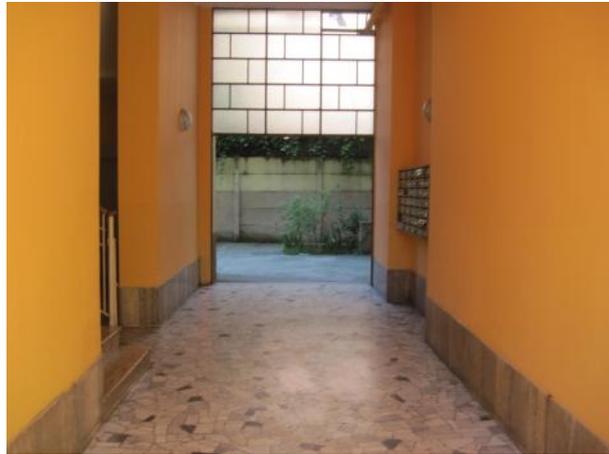
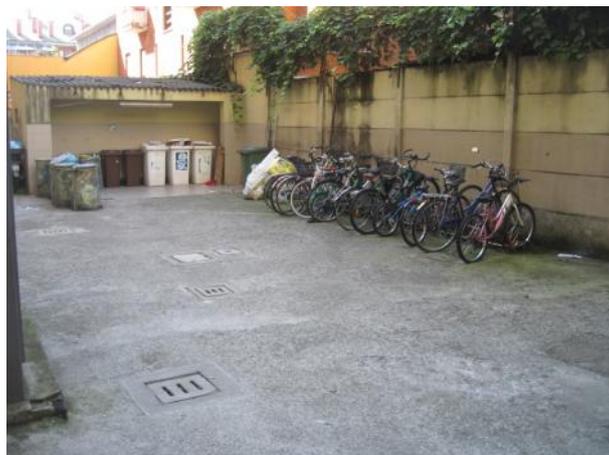
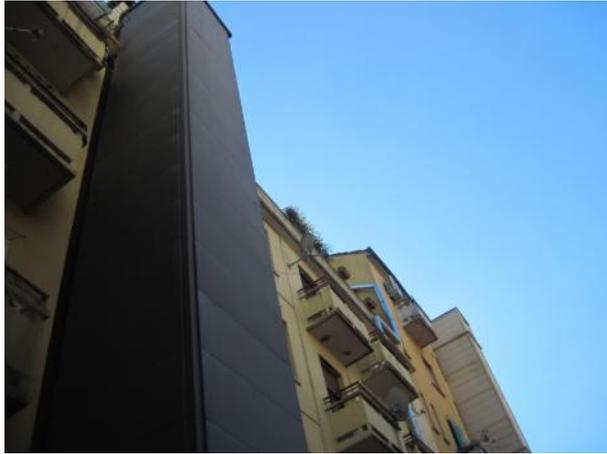
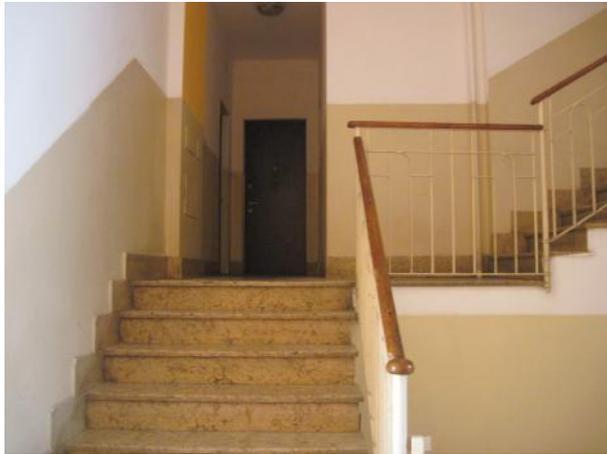
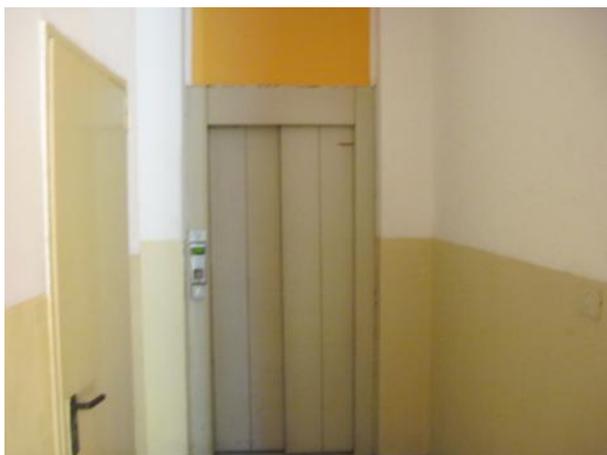
Caratteristiche generali dello stabile ove è compreso il bene eseguito:
(ved. foto 1, 2, 3, 4, 5, 6,7, 8, 9):

<i>Tipologia Edificio:</i>	E' composto da un corpo di fabbrica a "L" sito ad angolo tra via Giorgio Castelli e via Sercognani, a 4 piani (5 fuori terra) con il 4° piano in arretrato dal fronte filo strada + cortile interno comune; lo stabile è composto da n. 2 vani scala;
<i>Fondazioni:</i>	Non è stato possibile accertare, si presume su plinti di fondazione;
<i>Struttura portante:</i>	Telaio portante in c.a.;
<i>Solai:</i>	In latero-cemento;
<i>Muratura tamponamento:</i>	Doppia muratura si presume a cassa vuota come in uso ai tempi;
<i>Rivestimento facciate:</i>	Intonaco per esterni color beige chiaro con zoccolo in marmo, "Travertino" fino ai davanzali finestre piano rialzato e presenza di canne fumarie in acciaio lucido in facciata;
<i>Copertura:</i>	Copertura piana;
<i>Accesso pedonale strada :</i>	Portone su strada con telaio in ferro a doppio battente tutto finestrato con ampio sovra luce;
<i>Accesso carraio strada:</i>	Assente;

<i>Recinzione :</i>	Assente, l'edificio sorge a filo marciapiede della via Castelli e via Sercognani;
<i>Impianto citofonico:</i>	E' a pulsantiera classica (NO video-citofono);
<i>Ascensore:</i>	E' stato installato successivamente all' impianto dello stabile, è in posizione esterna rispetto al vano scala, il vano corsa è stato realizzato nel cortile comune interno; è del tipo con apertura automatica, portata n. 6 persone;
<i>Androne comune:</i>	Pavimento in palladiana marmo "bianco e grigio di Carrara", pareti rifinite con intonaco plastico per 1/3 beige e restante 2/3 in intonaco civile color beige;
<i>Vano scala:</i>	Scale a rampe parallele, rivestite in marmo "Rosso Verona", pareti rifinite per 1/2 intonaco plastico, restante altezza in intonaco civile color bianco, ringhiera in tondini di ferro;
<i>Cortile/giardino:</i>	E' presente cortile un cortile interno con pavimento in battuto di cemento, con zona delimitata per raccolta differenziata e rastrelliera per biciclette condomini;

Lo stabile si presenta in medio stato d'uso.

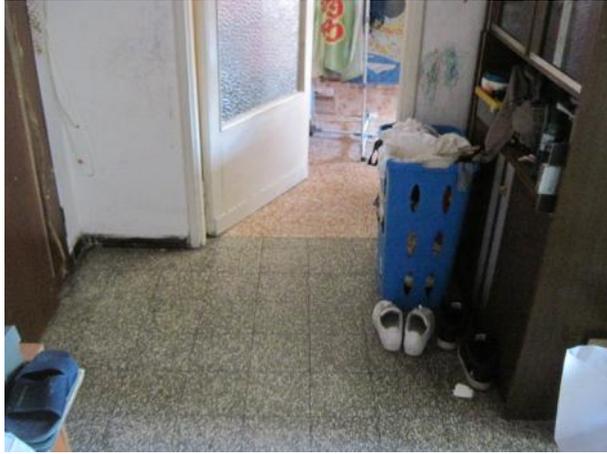
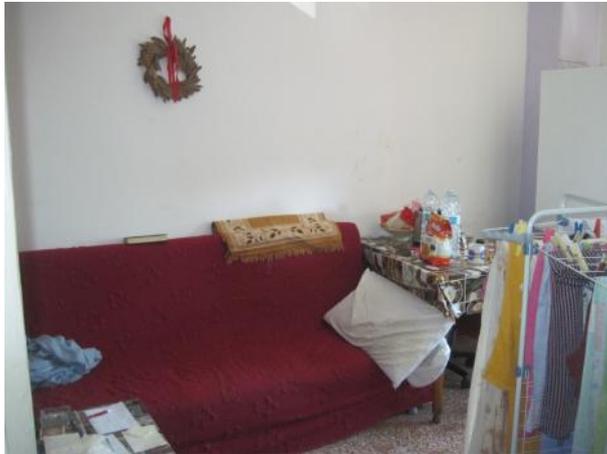
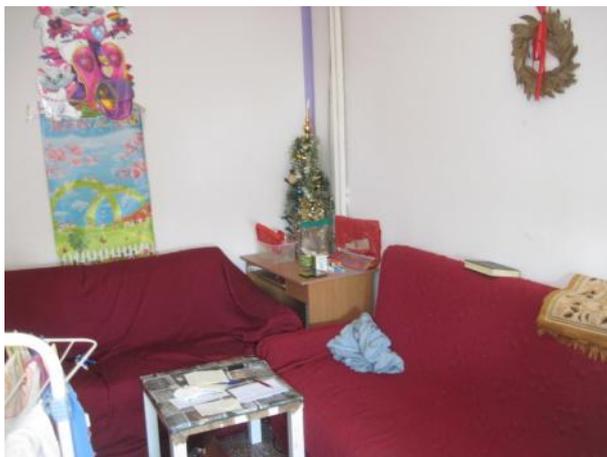
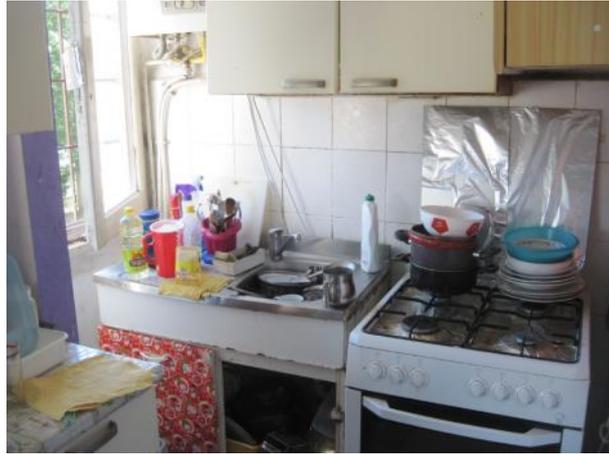
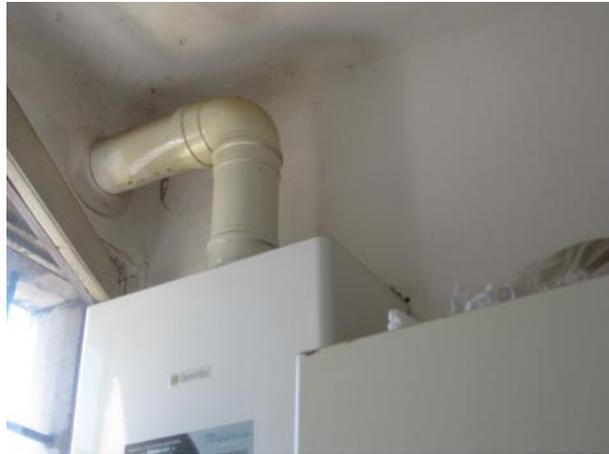
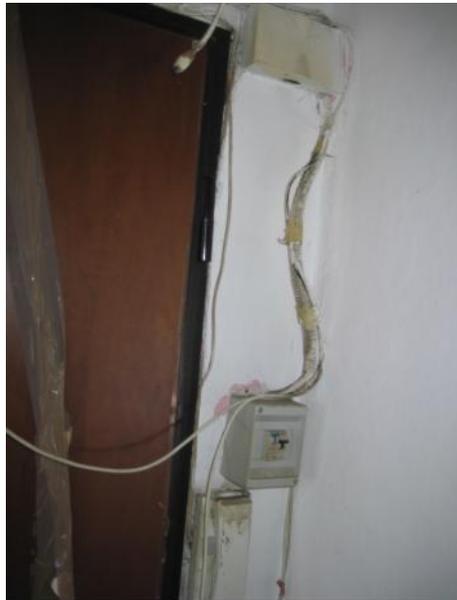
Descrizione immobile:
(ved. foto 10, 11, 12, 13, 14, 20, 21, 22, 23, 24)

<i>Distribuzione interna:</i>	Zona ingresso/disimpegno, camera letto doppia, locale pranzo-soggiorno con zona cottura, bagno finestrato, balcone;
<i>Portoncino ingresso:</i>	E' del tipo blindato, con chiusura di sicurezza;
<i>Infissi interni:</i>	Sono in legno abete verniciate color bianco con finestratura centrale;
<i>Infissi esterni:</i>	Telaio in legno con vetro semplice, tipo float (NO vetro-camera), avvolgibili in pvc, cassonetti in legno, griglie in ferro antintrusione per finestre bagno e zona cottura;
<i>Tramezzi:</i>	Forati cm 8+ intonaco a civile + tinteggiatura, misura finita cm. 10, circa, pareti ingresso e corridoio con carta da parati;
<i>Plafoni:</i>	Sono rifiniti con stabilitura + tinteggiatura color bianco;

- Rivestimento bagno:* Piastrelle in ceramica cm. 15 x 15 di color verde, fino ad altezza m. 1,65 circa; resto altezza finito a civile con pittura bianca; accertate delle macchie di muffe sul contorno finestra;

- Esposizione appartamento:* Unico affaccio ed esposizione; Nord-Est;
- Altezza libera locali:* Altezza libera locali h m. 2,90 circa;
- L'immobile si presenta in cattivo stato d'uso, necessita di lavori di ammodernamento oltre che di verifica ed eventuale adeguamento alle normative vigenti per gli impianti tecnologici. Si sono accertate delle macchie di muffa lungo il contorno della finestra bagno.**
