Tribunale di Milano

RAPPORTO DI VALUTAZIONE

Via Carlo Antonio CARLONE, 8

Lotto 1 UNICO - Appartamento di 4 locali e servizi con annessi cantina e solaio.

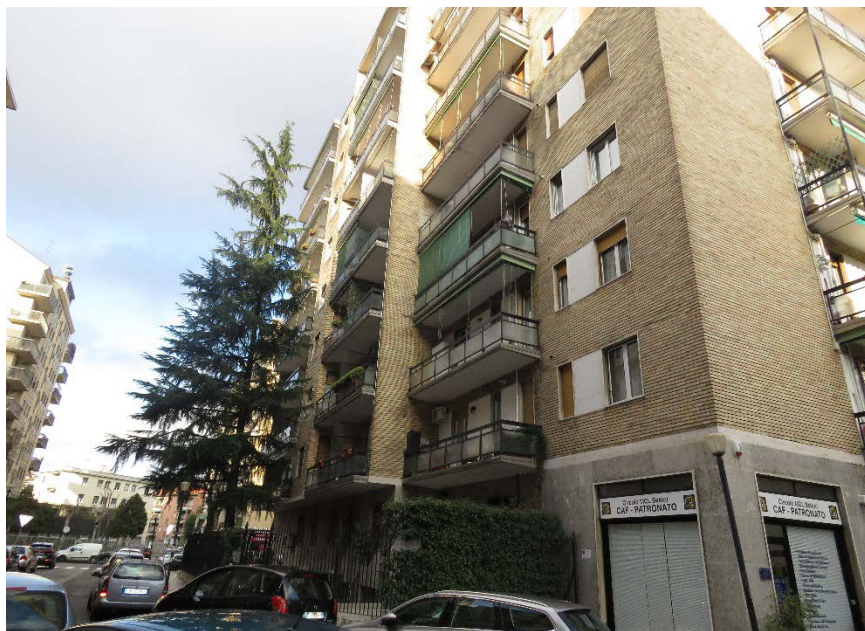
I beni di cui trattasi sono situati a circa ml. 2,50 da piazzale Bande Nere in cui si trova l'omonima fermata della Metropolitana Milanese.

Il fabbricato è stato realizzato alla fine degli anni '50 del secolo scorso ed a tale epoca risale anche la maggior parte delle costruzioni della zona.

Trattasi di fabbricato con planimetria ad "L" dotato di n. 2 vani scala ed ascensore di n. 9 piani fuori terra, oltre ad un piano seminterrato e ad un piano sottotetto adibito a solai/ripostiglio.

La tecnica costruttiva è in struttura intelaiata in calcestruzzo armato con orizzonti in latero-cemento e muri divisorii e tramezze in mattoni forati.

In facciata i materiali di finitura sono in lastre di Ceppo lombardo per la zoccolatura del piano terreno ed in Cottonovo per i piani superiori con porzioni intonacata e verniciate color beige chiaro.

I contorni delle bucaure di facciata sono in marmo Travertino mentre i parapetti dei balconi sono in pannelli di vetro retinato su struttura in profilati di ferro verniciato.
