**TRIBUNALE DI MILANO**  
**SEZIONE CIVILE – UFFICIO ESECUZIONI IMMOBILIARI**

N. Gen. Rep. **1875/2017**

## ELABORATO PERITALE

**Bene immobile sito in:  
Via Varese 74, Cuggiono (MI)**

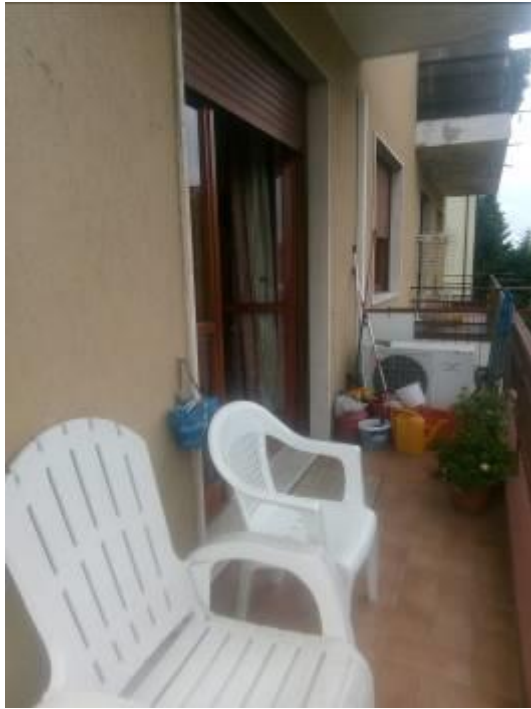
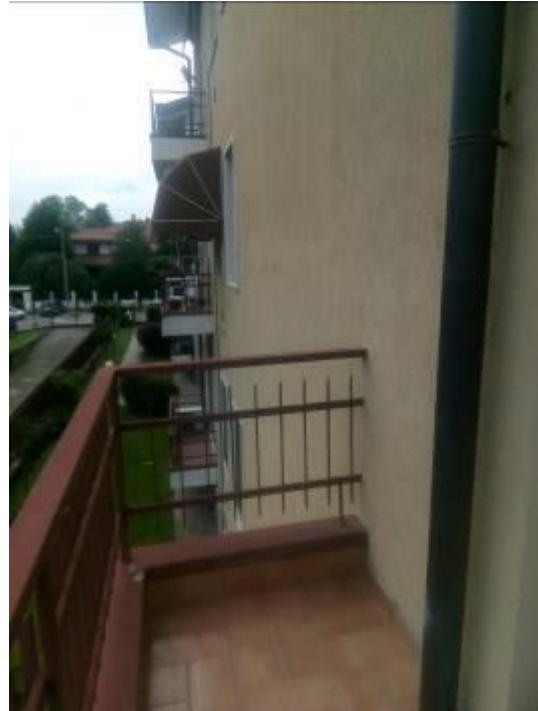
Si rende necessaria una rettifica catastale per mancata rappresentazione di un terrazzino

*Terrazzino 1 oggetto di variazione catastale      terrazzino 2*

Si rende necessaria una variazione presso il catasto di Milano al costo di **€ 600,00**
