TRIBUNALE ORDINARIO MILANO

2367/2016

RAPPORTO DI VALUTAZIONE IMMOBILIARE

Sito in Milano, Via Daniele Ricciarelli n. 20

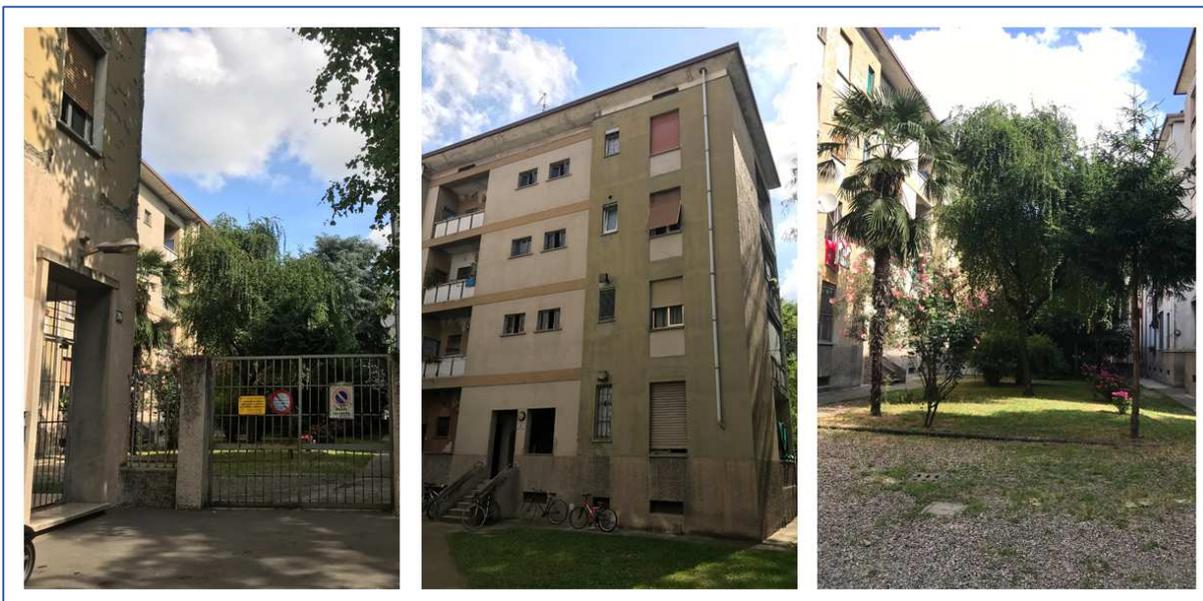
Il complesso di via Daniele Ricciarelli 20 si presenta in pessimo stato manutentivo sia nelle parti esterne che in quelle interne comuni.

Fig. 3: ingresso complesso immobiliare

Fig. 4: corpo di fabbrica interno

Fig. 5: cortile interno comune

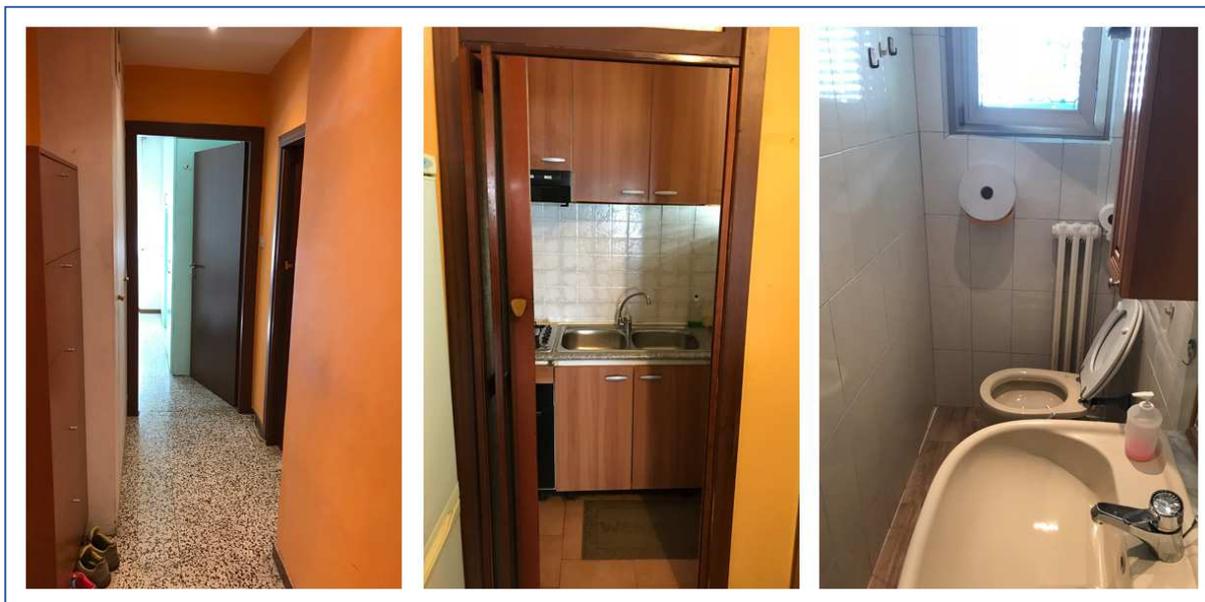
L'appartamento si presenta in stato manutentivo scarso.

Fig. 6: ingresso

Fig. 7: cucinotto

Fig. 8: bagno
