TRIBUNALE ORDINARIO MILANO

431/2018

RAPPORTO DI VALUTAZIONE IMMOBILIARE

Sito in Milano, Via Varesina 199

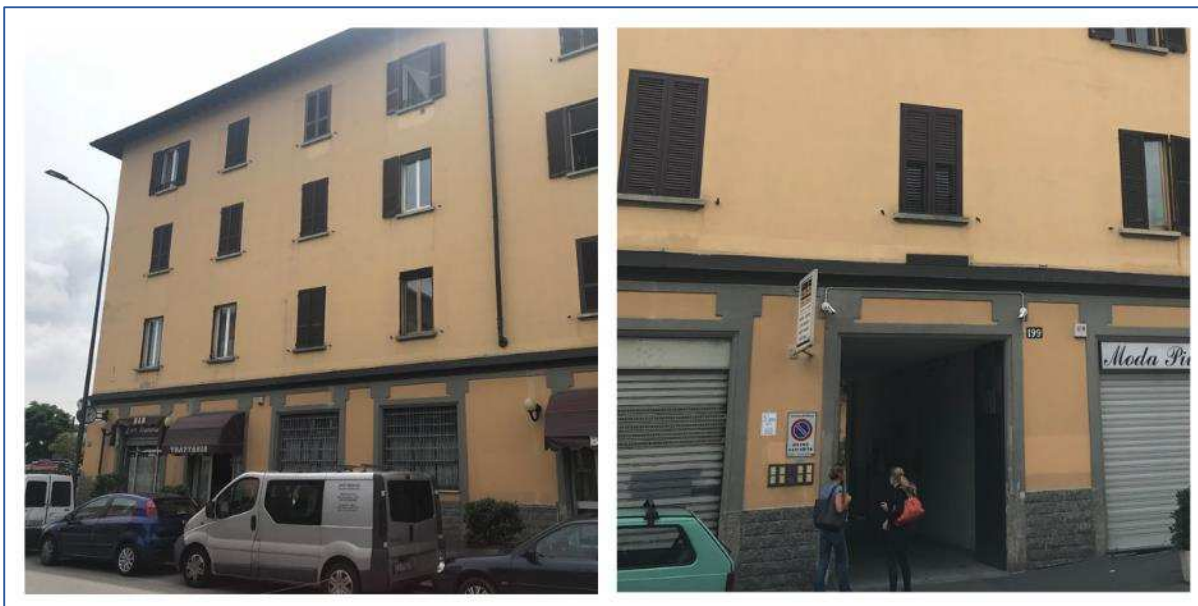
Trattasi di edificio di quattro piani fuori terra ed uno interrato, di carattere residenziale con negozi al piano terra. L'accesso allo stabile avviene direttamente da via Varesina e dopo aver superato l'androne carraio si accede al cortile interno comune, sul quale insistono gli ingressi delle scale di cui è composto l'edificio.

L'immobile di Via Varesina 199 si presenta in stato manutentivo normale.

Fig. 3: Edificio dall'esterno

Fig. 4: Ingresso allo stabile

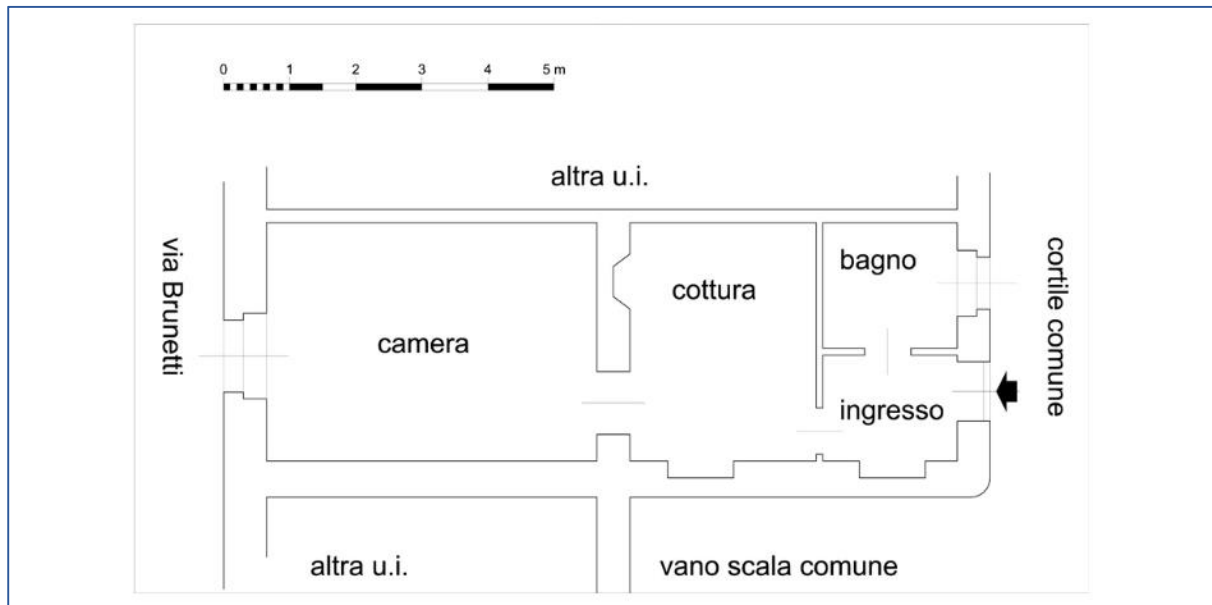
Fig. 5: Schema planimetrico dell'appartamento

Trattasi di appartamento ubicato al piano primo e composto da: ingresso, bagno, vano (non finestrato) adibito a cucina e camera.

L'appartamento si presenta in stato manutentivo scarso.

L'altezza interna dei locali è di circa m 2,95 tranne nella zona ingresso, controsoffittata per piccolo ripostiglio in quota con accesso dalla zona cottura.

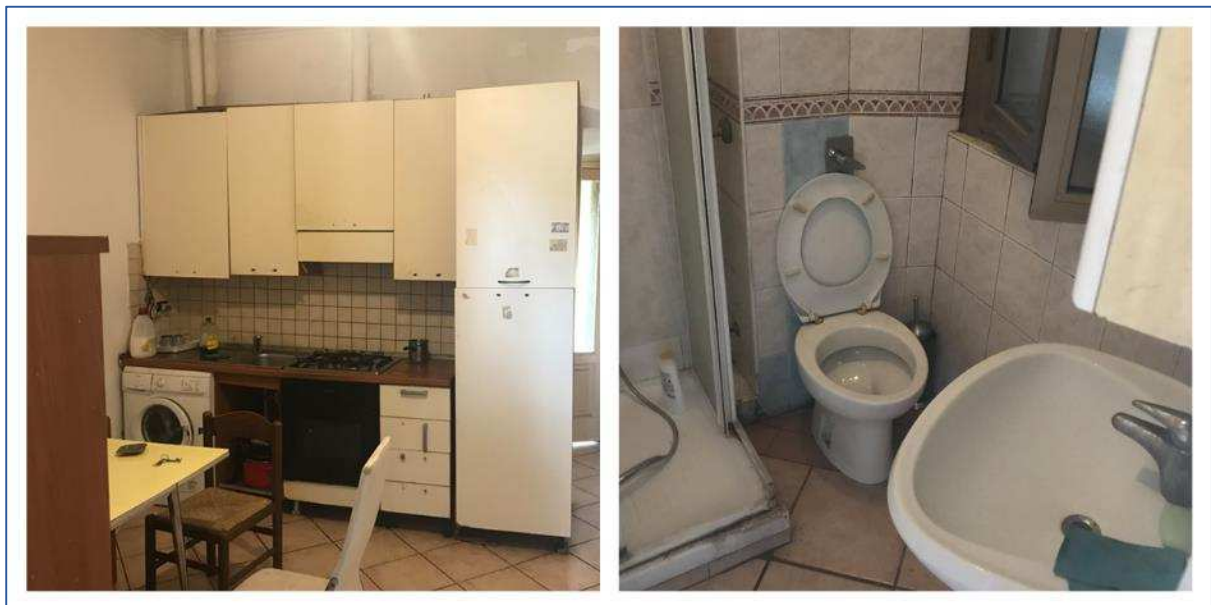
Fig. 6: Angolo cottura

Fig. 7: Bagno

<i>componenti edilizie dell'unità immobiliare:</i>		<i>stato di manutenzione</i>
<i>Ingresso</i>	<i>Portone di ingresso:</i> portoncino a doppia anta battente in legno e ulteriore serramento in legno e vetro.	Scarso
	<i>Pavimentazione interna:</i> realizzata in piastrelle di ceramica.	Normale
	<i>Rivestimenti interni:</i> intonaco tinteggiato.	Normale
	<i>Plafoni:</i> intonaco tinteggiato.	Normale
<i>Cucina</i>	<i>Pavimentazione interna:</i> realizzata in piastrelle di ceramica.	Normale
	<i>Rivestimenti interni:</i> intonaco tinteggiato e piastrelle di ceramica.	Scarso
	<i>Plafoni:</i> intonaco tinteggiato.	Normale
<i>Camera</i>	<i>Pavimentazione interna:</i> realizzata in piastrelle di ceramica.	Normale
	<i>Rivestimenti interni:</i> intonaco tinteggiato.	Normale
	<i>Plafoni:</i> intonaco tinteggiato.	Normale
	<i>Infissi esterni:</i> ante a battente realizzati in alluminio doppio vetro con persiane in alluminio.	Normale

<i>Bagno</i>	<i>Infisso interno:</i> anta a soffietto in PVC.	Scarso
	<i>Pavimentazione interna:</i> piastrelle di ceramica.	Normale
	<i>Rivestimenti interni:</i> intonaco tinteggiato e piastrelle di ceramica.	Normale
	<i>Plafoni:</i> intonaco tinteggiato.	Normale
	<i>Infissi esterni:</i> ante a battente realizzati in alluminio doppio vetro con persiane in legno.	Normale
<i>impianti:</i>		<i>stato di manutenzione</i>
<i>Elettrico:</i> sottotraccia - conformità: non conosciuta		Normale
<i>Termico + ACS:</i> impianto autonomo - diffusori: caloriferi in ghisa		Normale
