TRIBUNALE ORDINARIO DI MILANO

Esecuzione Immobiliare

N. R.G.E. **611/2018**

ELABORATO PERITALE

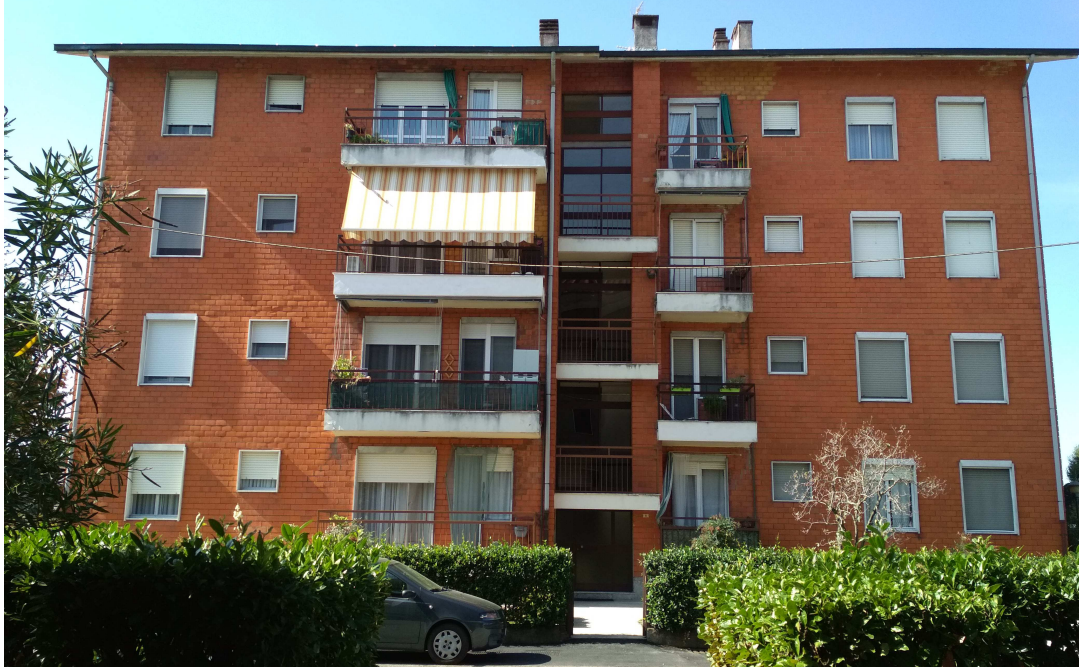
FIGURA 2° – Fotografia esterna e planimetria dell'Appartamento e della cantina - Lotto A - (evidenziato in giallo) sito in Via F.lli Bandiera 6, Boffalora Sopra Ticino (MI).

Lo stato di fatto del fabbricato è difforme dalla planimetria catastale (vedasi fig. 2) a seguito di avvenute modifiche di opere interne consistente nella demolizione del tramezzo che separa l'ingresso dalla cucina, l'ampliamento della cucina e la riduzione del disimpegno. Tali opere consistono in modifiche di opere interne che non hanno conseguenza sulla valutazione del bene, ma che richiedono l'adeguamento urbanistico-catastale, e comportano una Comunicazione di Modifica di Opere Interne, al Comune di Milano, secondo quanto previsto dalla L.R 23 del 1985. Ciò comporta una sanzione amministrativa di 1.000,00 euro per opere eseguite senza autorizzazione edilizia, oltre 1.400,00 euro per pratiche edilizie-catastali, e quindi per un totale complessivo di 2.400,00 euro.

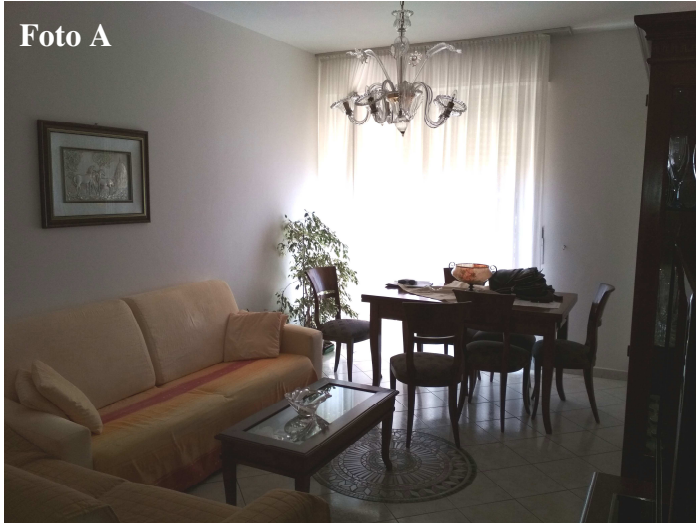
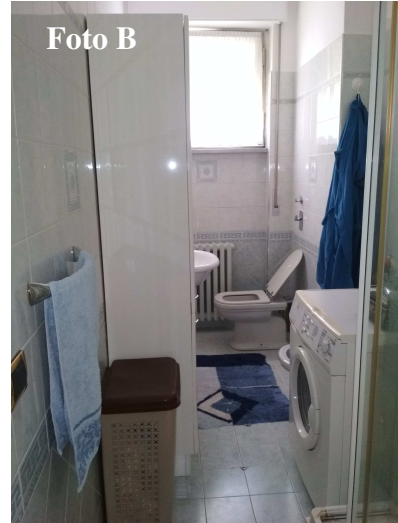
Foto A–Ingresso – Soggiorno; Foto B– Bagno.

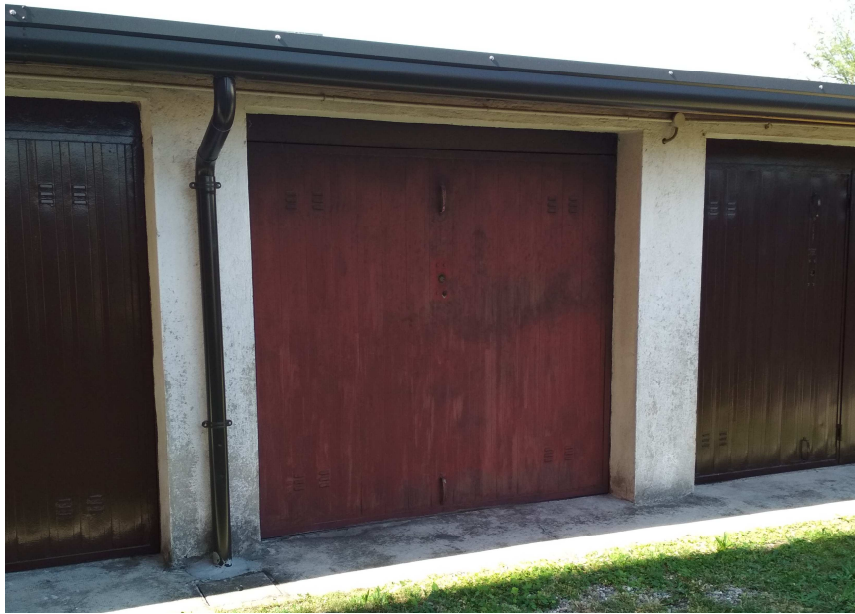
**FIGURA 2B – Fotografia esterna e planimetria del Box Auto - Lotto B -
(evidenziato in giallo) sito in Via F.lli Bandiera 6, Boffalora Sopra Ticino (MI)**

L'edificio in cui si trova il bene pignorato risulta essere stato edificato prima del settembre 1967 a seguito del Nulla Osta n. 46/65 del 25 ottobre 1965. Lo stato di fatto del box auto corrisponde a quello riportato nella planimetria catastale
