TRIBUNALE DI MILANO

R.G.E. n°848/2010

C.T.U.: **Arch. Michele Grippa**

la proprietà pignorata è costituita da un'unità immobiliare, posta in comune di Cerro Maggiore(Mi) – Via Saffi angolo via Turati nel complesso condominiale denominato "RESIDENZA LE FONTANE", individuata nelle mappe e registri catastali come segue:

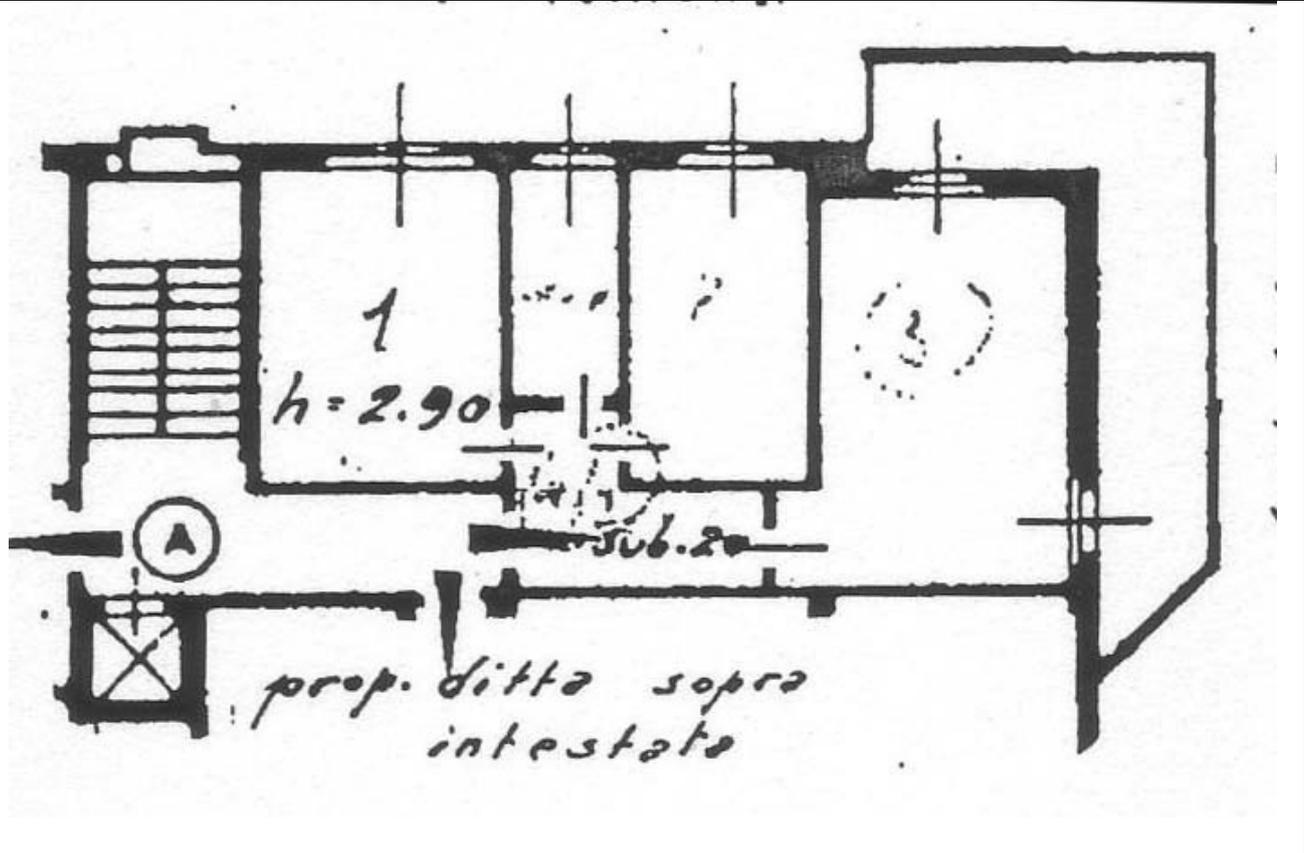
Planimetria appartamento – piano quarto

- L'unità abitativa è composta da ingresso, cucina (abitabile) e soggiorno, camera, bagno, balcone a elle.
- Tutti i locali presentano un unico affaccio verso il cortile (sud-Ovest) ad eccezione della camera che ha un secondo affaccio affaccio (lato Nord). Complessivamente l'appartamento gode di una buona distribuzione degli spazi interni e di requisiti illuminotecnici.
- L'appartamento è dotato di un balcone di buone dimensioni accessibile dalla sola camera da letto (locale attualmente utilizzato con questa destinazione funzionale).

- Non sono stati effettuati lavori di ristrutturazione e/o modifica distributiva, rispetto alla scheda catastale allegata, rispetto a quanto dichiarato dal proprietario e da quanto rilevato durante il sopralluogo.
- Si dovrà prevedere la variazione della scheda catastale in quanto non corrispondono gli indirizzi (lo stabile è ubicato in via Turati e non in via C. Colombo), inoltre il locale cantinato è collocato in posizione non corrispondente a quella presente sulla scheda.

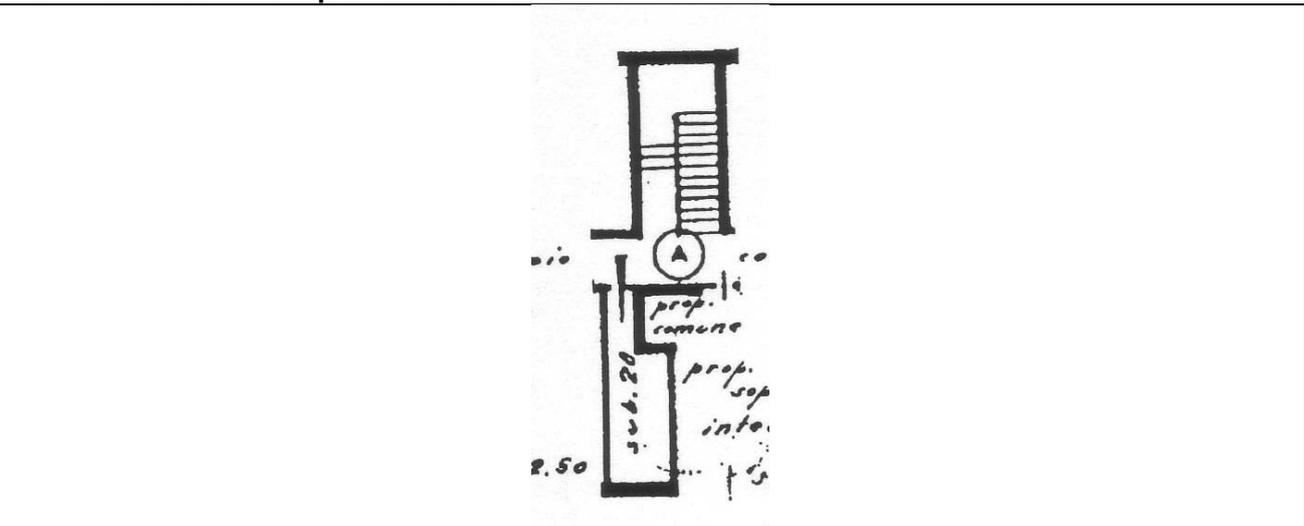
Planimetria cantina – piano interrato

Coerenze cantina (da Nord Est in senso orario): cortile comune, vano uso ripostiglio di proprietà di terzi, corridoio comune da cui si ha anche l'accesso in più tratte, indi per chiudere altro vano uso ripostiglio di proprietà di terzi."

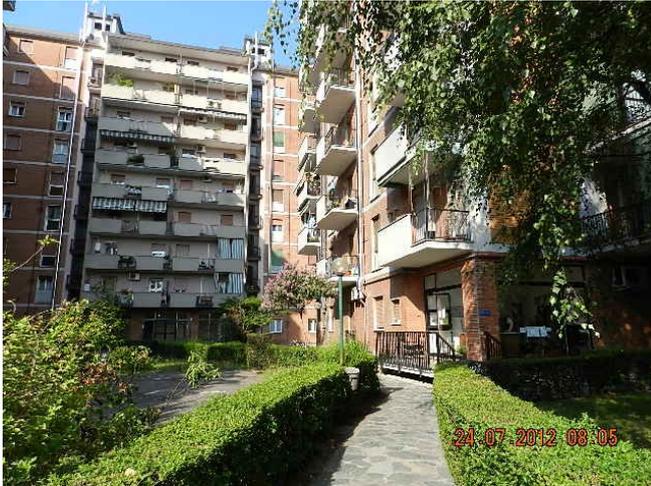
Cortile condominiale

- Le finiture del contesto residenziale e della palazzina ove è situato l'appartamento oggetto di pignoramento, sono di tipo civile e in mediocre stato manutentivo.

- L'edificio è collocato in un contesto con presenza di giardino condominiale e portineria.

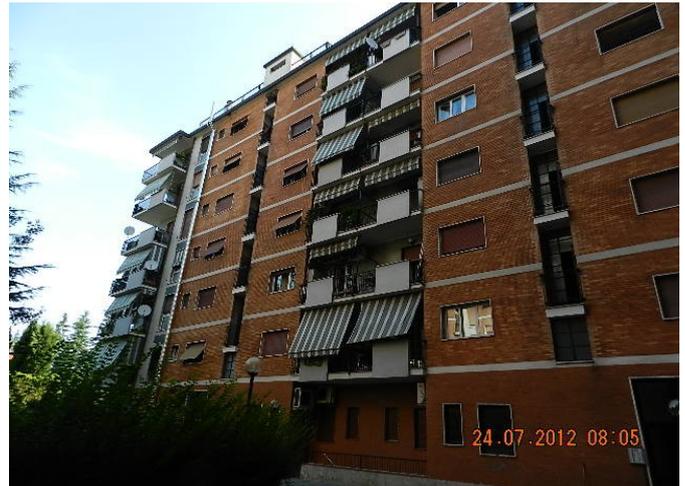
Facciata su cortile

- Le facciate sono in parte intonacate al civile e finite con tinteggiatura e in parte presentano un rivestimento in klinker. Sia la facciata su strada che quella su cortile presentano uno stato di conservazione discreto delle finiture.

- L'impianto di riscaldamento era di tipo condominiale, recentemente sono stati effettuati lavori di frazionamento dell'impianto ai fini di consentire a tutti i condomini di allacciarsi alla nuova colonna di esalazione fumi presente sulla facciata verso cortile, così da rendere gli impianti di tipo autonomo. Il soggetto esecutato non ha ancora provveduto ad effettuare i lavori di allacciamento e a munirsi di caldaia autonoma. Attualmente l'appartamento non viene scaldato, è presente il solo scaldabagno a gas per la produzione di acqua calda sanitaria, collocato in cucina.

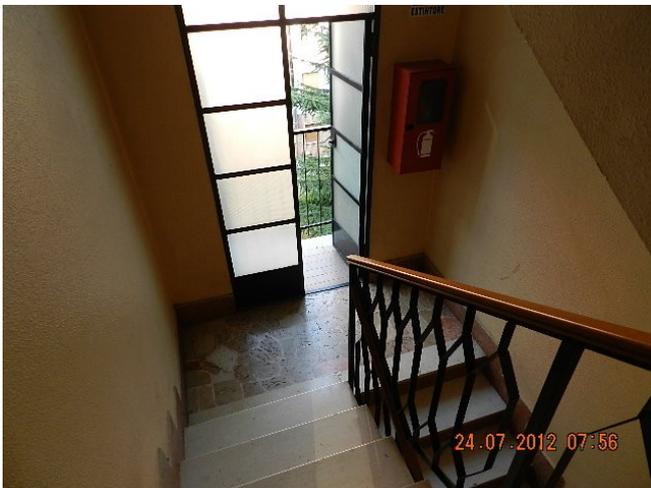
Scale

- La struttura dell'edificio è in travi e pilastri e, si suppone, essere dotata di doppia muratura di tamponamento e solai in laterocemento.
- Le scale d'accesso all'unità abitativa e l'androne sono rivestite con marmi di qualità corrente (pedate e alzate) e palladiana (interpiani), il tutto presenta un discreto stato manutentivo. Il vano ascensore è presente e serve tutti i piani ad eccezione del piano interrato (cantine).

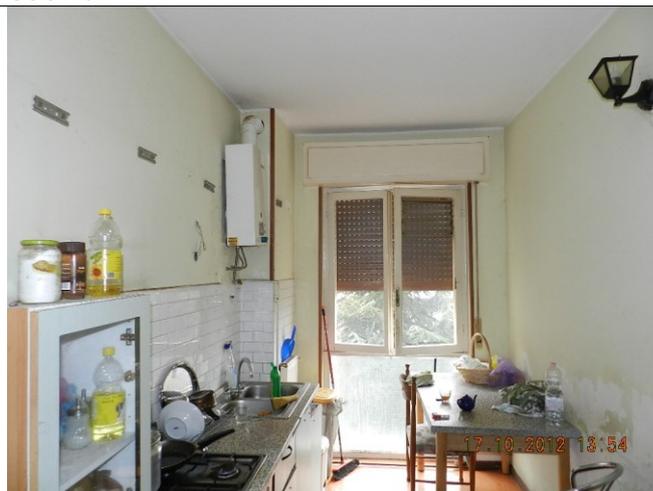
cucina

- Il locale cucina, presenta un rivestimento ceramico di colore bianco a parete dietro i mobili e i pensili mentre a pavimento sono presenti delle mattonelle rettangolari di colore marrone il tutto risulta in mediocre stato manutentivo.

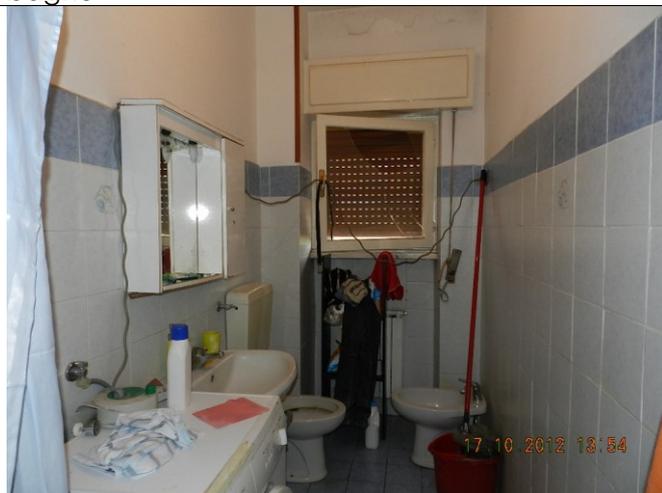
- Il locale bagno presenta rivestimento e pavimento ceramico (monocottura) della stessa tipologia in mediocre stato manutentivo e di qualità medio bassa.

- Il bagno è dotato di impianti e sanitari risalenti all'epoca di costruzione dell'immobile, stato manutentivo appena sufficiente. Il bagno presenta i segni di un'infiltrazione pregressa dal piano soprastante, e mai sistemata.
