**TRIBUNALE DI MILANO**

**R.G.E. n°848/2010**

**C.T.U.: Arch. Michele Grippa**

### **Appartamento posto al piano quarto con annesso locale cantina posto al piano interrato:**

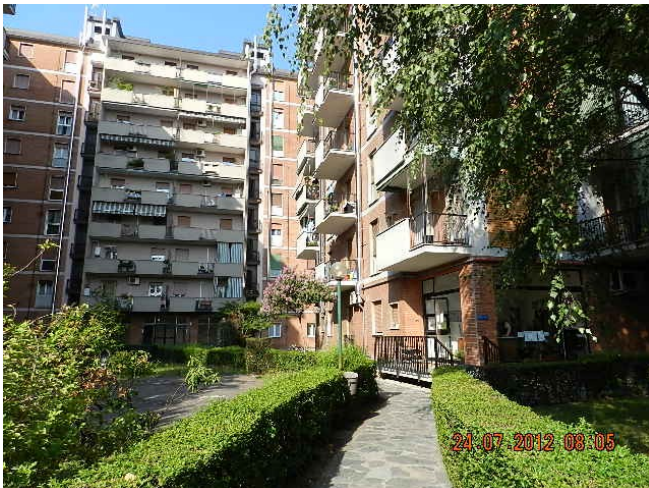
Cortile condominiale

- L'edificio è collocato in un contesto con presenza di giardino condominiale e portineria.

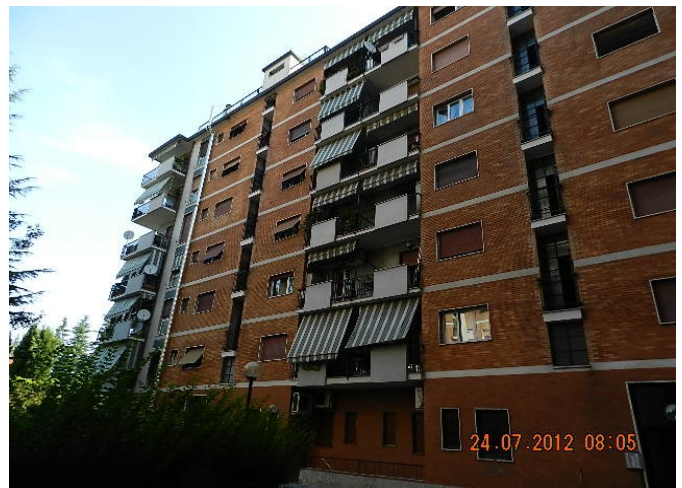
Facciata su cortile

- Le facciate sono in parte intonacate al civile e finite con tinteggiatura e in parte presentano un rivestimento in klinker. Sia la facciata su strada che quella su cortile presentano uno stato di conservazione discreto delle finiture.

- L'impianto di riscaldamento era di tipo condominiale, recentemente sono stati effettuati lavori di frazionamento dell'impianto ai fini di consentire a tutti i condomini di allacciarsi alla nuova colonna di esalazione fumi presente sulla facciata verso cortile, così da rendere gli impianti di tipo autonomo. Il soggetto esecutato non ha ancora provveduto ad effettuare i lavori di allacciamento e a munirsi di caldaia autonoma. Attualmente l'appartamento non viene scaldato, è presente il solo scaldabagno a gas per la produzione di acqua calda sanitaria, collocato in cucina.

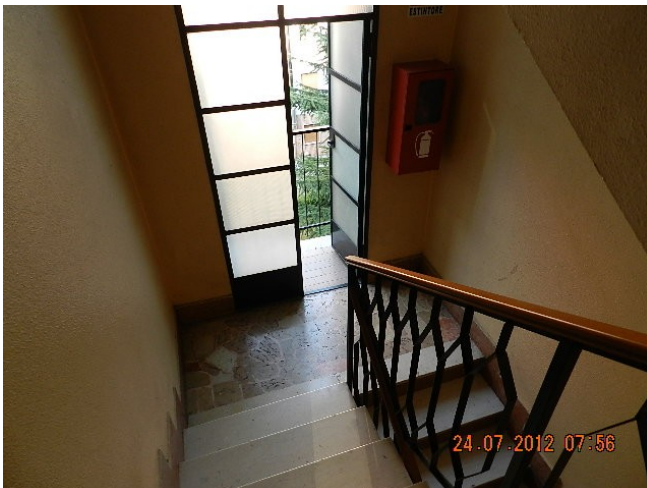
Scale

- La struttura dell'edificio è in travi e pilastri e, si suppone, essere dotata di doppia muratura di tamponamento e solai in laterocemento.
- Le scale d'accesso all'unità abitativa e l'androne sono rivestite con marmi di qualità corrente pedate e alzate) e palladiana (interpiani), il tutto presenta un discreto stato manutentivo. Il vano ascensore è presente e serve tutti i piani ad eccezione del piano interrato (cantine).

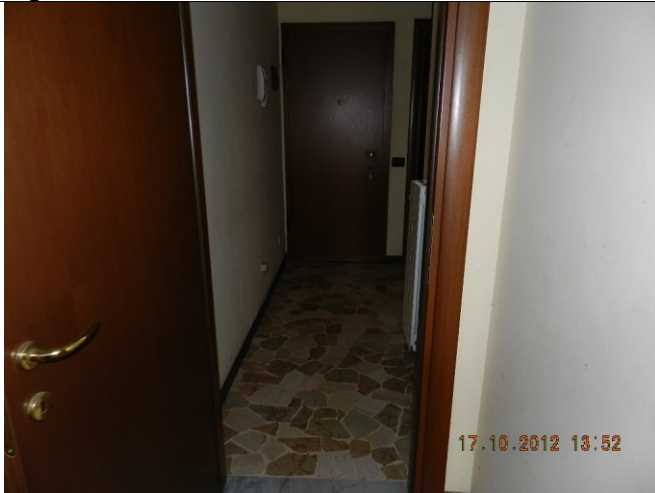
ingresso

- I pavimenti di tutti i locali (ingresso, soggiorno, disimpegno, camere, bagno, cucina), presentano lo stesso rivestimento in piastrelle di materiale ceramico monocottura, di tipo corrente/economico, probabilmente sovrapposto alla vecchia pavimentazione.

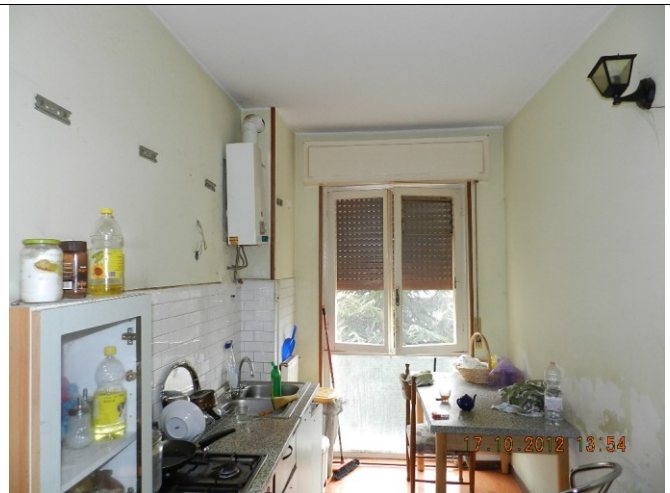
cucina

- Il locale cucina, presenta un rivestimento ceramico di colore bianco a parete dietro i mobili e i pensili mentre a pavimento sono presenti delle mattonelle rettangolari di colore marrone il tutto risulta in mediocre stato manutentivo.

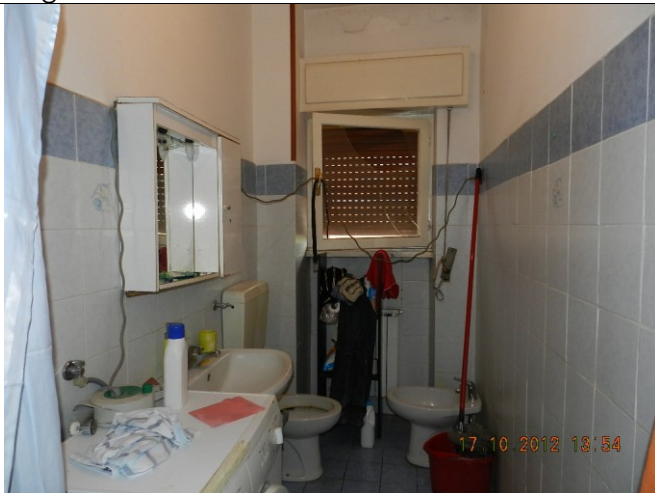
- Il locale bagno presenta rivestimento e pavimento ceramico (monocottura) della stessa tipologia in mediocre stato manutentivo e di qualità medio bassa.

- Il bagno è dotato di impianti e sanitari risalenti all'epoca di costruzione dell'immobile, stato manutentivo appena sufficiente. Il bagno presenta i segni di un'infiltrazione pregressa dal piano soprastante, e mai sistemata.
