## ***PERIZIA DI STIMA STRAGIUDIZIALE***

*dell'appartamento di proprietà della Signora*

**MIRELLA TORREGGIANI**

Al sottoscritto Geometra Marco Pettorali, con studio in Milano - Via Francesco Caracciolo, 77 - su incarico del Geom. Andrea Luca Matteo Villani, esecutore testamentario della Sig.ra Mirella Torreggiani, veniva conferito l'incarico di procedere alla valutazione e stima, al più probabile valore di mercato ad oggi, di un appartamento sito in Milano - Via Giacomo Boni 24.

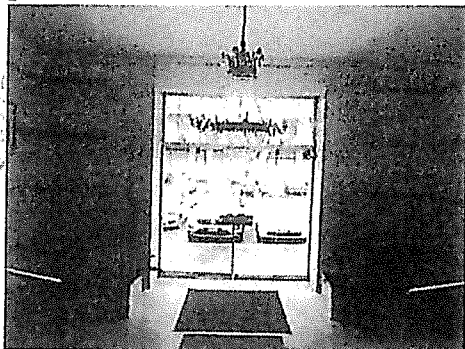
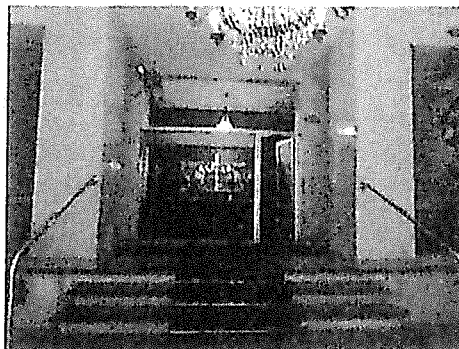
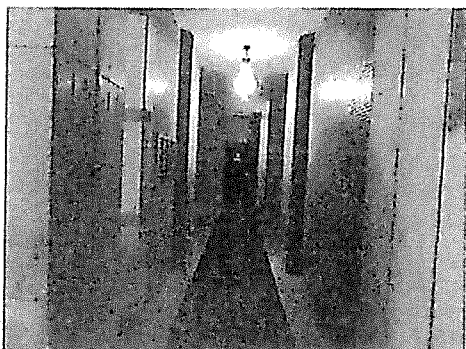
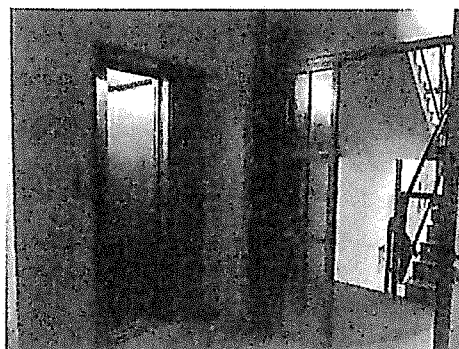
Servitissima dai mezzi pubblici di superfice e dalla metropolitana, nonché di supermercati, negozi, scuole e uffici pubblici e privati, servizi questi tutti collocati in un raggio di circa 1000 metri, il condominio è agevolmente accessibile da Via Giacomo Boni 24 attraverso ampio portone di vetro che immette nell'ingresso comune, sorvegliato da portineria rialzata rispetto al piano strada, che si

presenta interamente rivestito in marmo.

Esternamente il condominio, posto ad angolo della Via G. Boni con Via Costanza, si presenta con le facciate rivestite con gres ceramico a cui si alternano elementi verticali intonacati e balconate a tutta lunghezza di metallo con parapetti di vetro, elementi dell'architettura tipici degli anni cinquanta/sessanta del secolo scorso.

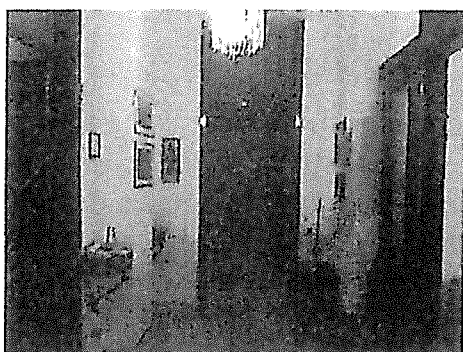
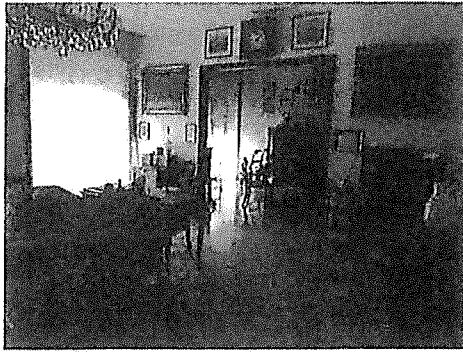
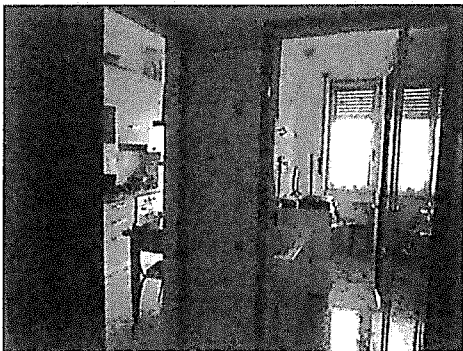
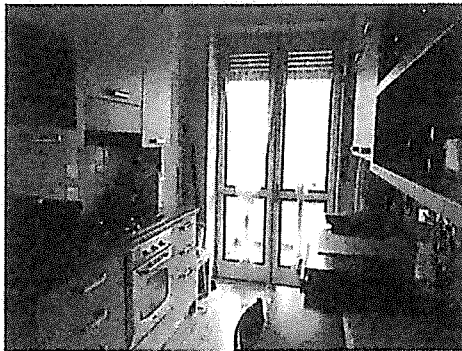
Internamente l'abitazione in questione si presenta con i pavimenti della zona giorno (ingresso, soggiorno e disimpegni) rivestiti di marmo, mentre i pavimenti di cucina, bagni e una camera sono rivestiti in ceramica. Una camera da letto, quella matrimoniale ha il pavimento in parquet.

Le pareti di tutti i locali, fatta eccezione per quelle di cucina e bagni, sono intonacate e tinteggiate con idropittura, così come tutti i soffitti, mentre quelle di cucina e bagni sono parzialmente rivestite con piastrelle di ceramica.

I serramenti interni sono composti di porte di legno tamburato, alcune delle quali con sovraporche di vetro, mentre i serramenti esterni sono composti di finestre e portefinestre di legno con un solo vetro, corredati da tapparelle avvolgibili manualmente in parte di legno e in parte in PVC, il tutto riconducibile alla data di costruzione del fabbricato e necessitante di sostituzione.

Nel suo complesso e per quanto visto in occasione del sopralluogo, sia le parti comuni del condominio che l'appartamento in questione, con l'eccezione dei serramenti esterni da sostituire, non necessitano di interventi di manutenzione straordinaria.
