PROCEDURA DI ESECUZIONE IMMOBILIARE

RG. 1103/2023

RELAZIONE DI STIMA

LOTTO UNICO: Appartamento ad uso abitazione posto al piano terra, con relativo vano di cantina al piano sotterraneo, in Pessano con Bornago (MI) - Piazza Castello n.39

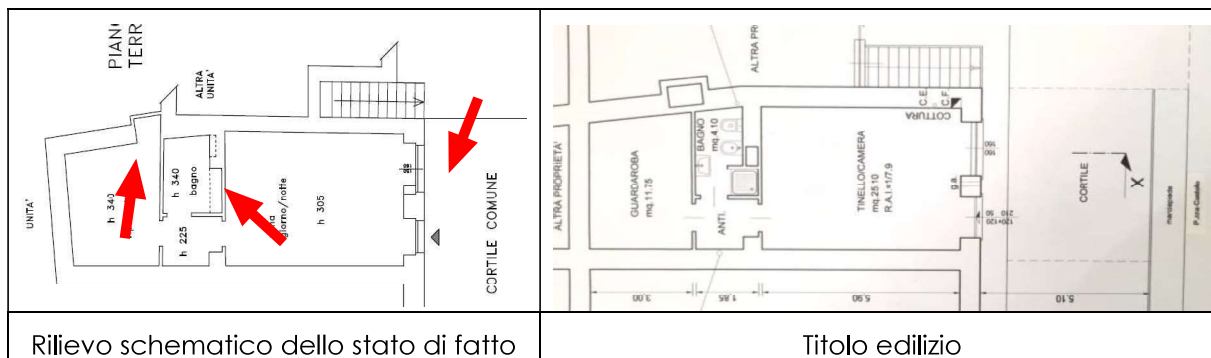
Dal raffronto dello stato di fatto con il grafico di progetto e con le vigenti norme di settore, si rilevano le seguenti criticità:

- a) Determinazione di Rapporti Aeranti ed Illuminanti insufficienti nel locale giorno/notte derivante dalla esecuzione di variazioni dei serramenti esterni;
- b) Formazione di controsoffitti e di un ripostiglio in quota, rimozione di tavolati con formazione e modifica di nicchie;

Nella grafica che segue vengono evidenziate sommariamente le difformità salienti dello stato di fatto rispetto al titolo edilizio.

La criticità di cui al punto a) riguarda le norme del Regolamento Locale di Igiene della Lombardia e del Regolamento Edilizio Comunale e, pertanto non è sanabile e dovrà essere eliminata mediante opportuni lavori di ristrutturazione finalizzati agli adeguamenti necessari.

Le difformità di cui al punto b), per quanto non in contrasto con le norme igieniche e con le indicazioni del Regolamento Edilizio vigente, possono essere ritenute di natura secondaria e pertanto sanabili mediante una pratica di CILA o di SCIA a sanatoria, secondo l'orientamento dell'Ufficio Tecnico Comunale, con il pagamento della sanzione valutabile in circa € 1.000,00.

In conclusione, al fine di tutelare il futuro acquirente si specifica che, nella determinazione del prezzo di vendita del Lotto in oggetto, si è tenuto conto forfettariamente, oltre che dei costi delle possibili sanatorie, anche dei costi derivanti da tutti gli adeguamenti necessari per l'eliminazione delle difformità non sanabili.
