**RGE 1231/2022**

**RELAZIONE DI STIMA**

**LOTTO UNICO**

Unità immobiliari in Rho, via della Vittoria 23

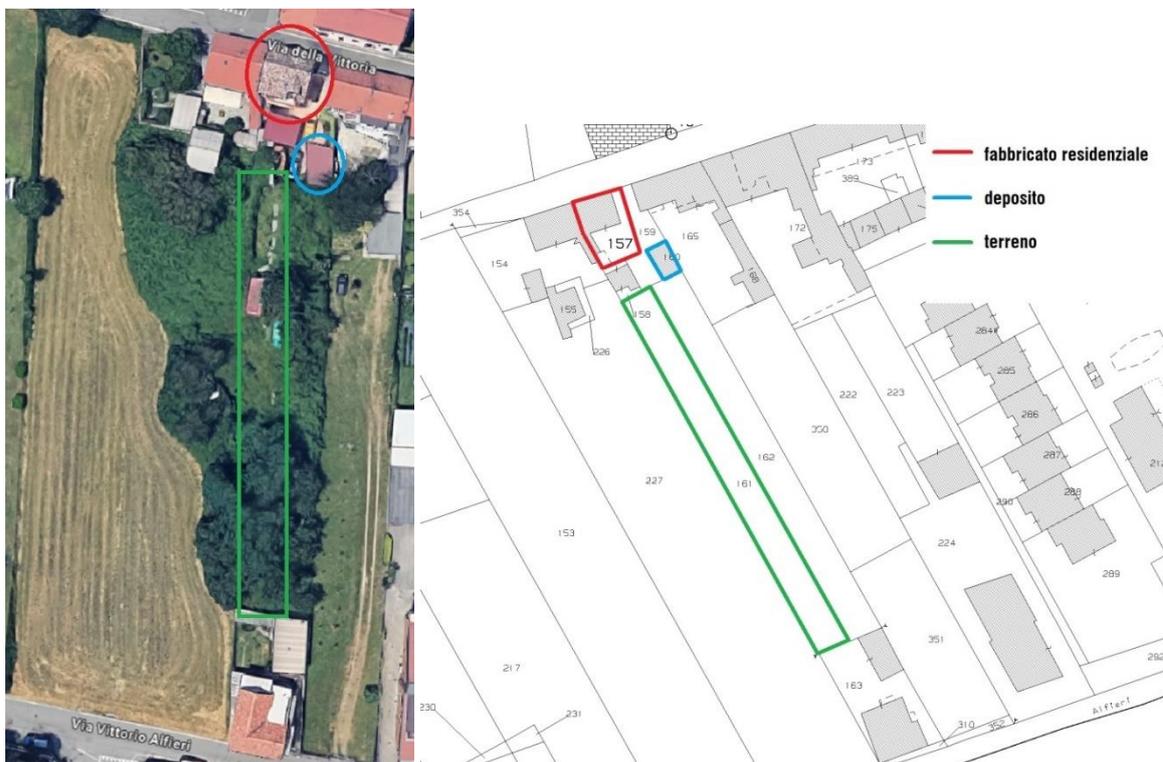
Identificazione delle unità immobiliari in esame mediante acquisizione di stralcio di ortofoto ed estratto di mappa

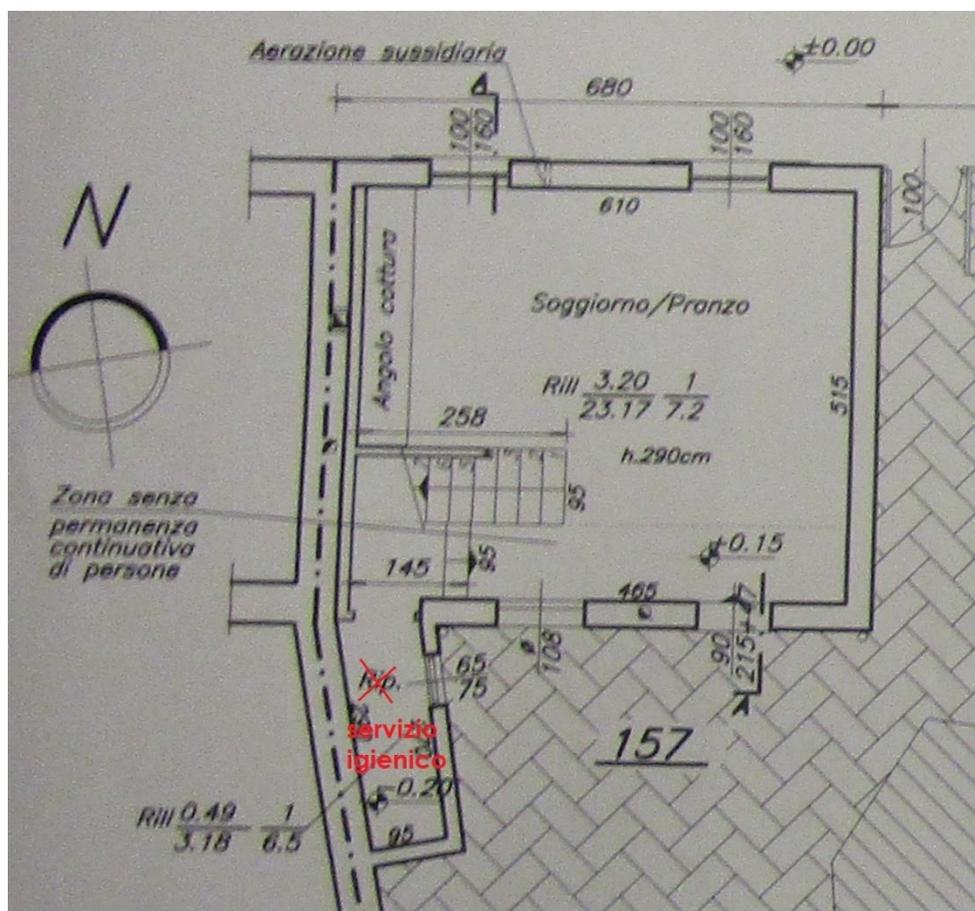
Estratto tavola 3 – stato di progetto – Pdc 111/2006

Durante il sopralluogo presso l'unità immobiliare in epigrafe, il sottoscritto PE ha rilevato una difformità tra lo stato di fatto e i disegni tecnici relativi all'ultimo stato autorizzato.

- Realizzazione del servizio igienico al piano terra nel locale destinato (nelle tavole di progetto) ad uso ripostiglio

Alla luce delle analisi sopra esposte, visto l'ultimo stato autorizzato, considerato che l'attuale servizio igienico realizzato in corrispondenza del già previsto "locale ripostiglio (rip.)" non risulta disimpegnato dal locale di soggiorno (in un'unità immobiliare composta da più locali), al fine di regolarizzare le posizioni in essere, sarà necessario procedere con opere edili e idrauliche di rimozione di alcuni sanitari e apparecchiature esistenti.

Sommano totale opere e spese stimate: € 250,00

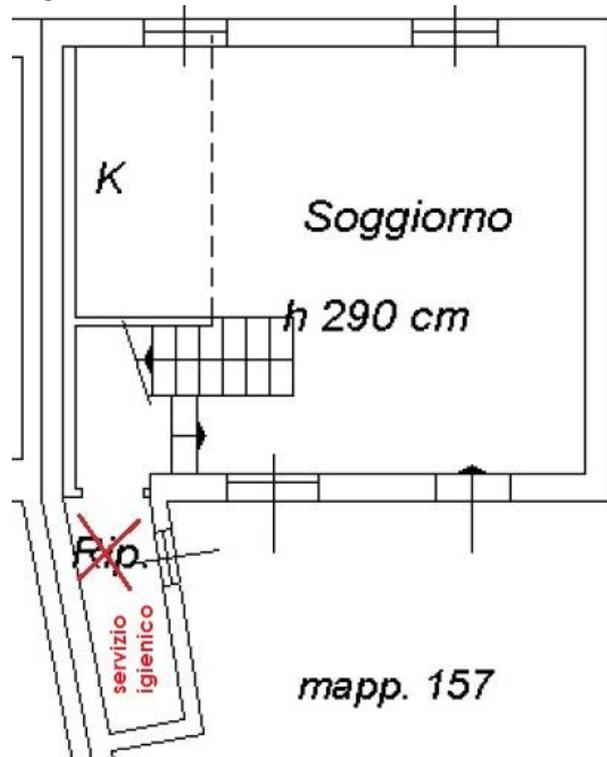
Estratto planimetria catastale con indicazione delle difformità rilevate

Durante il sopralluogo presso l'unità immobiliare in epigrafe, il sottoscritto PE ha rilevato una difformità tra lo stato di fatto e la pratica edilizia in atti.

- Realizzazione del servizio igienico al piano terra nel locale destinato (nelle tavole di progetto) ad uso ripostiglio

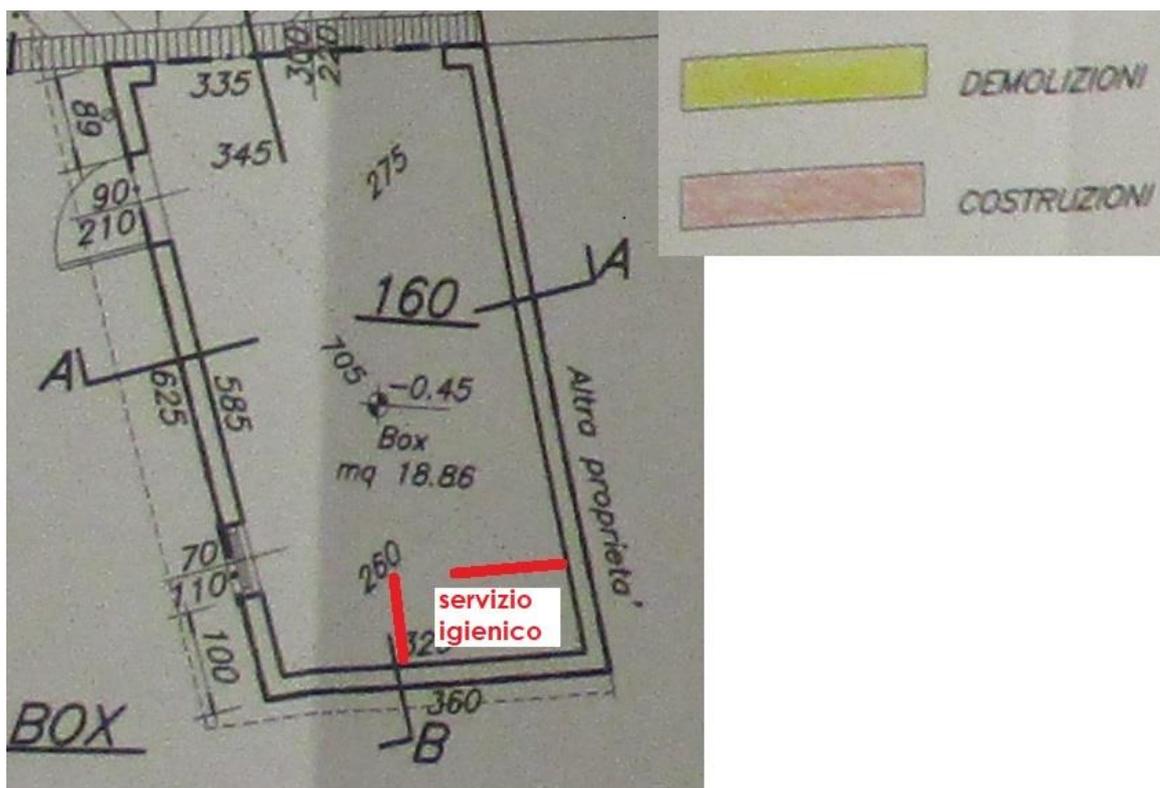
Estratto tavola 4 – stato di progetto – DIA 356/2011

Durante il sopralluogo presso l'unità immobiliare in epigrafe, il sottoscritto PE ha rilevato una difformità tra lo stato di fatto e i disegni tecnici relativi all'ultimo stato autorizzato.

- Realizzazione di tramezzo interno in muratura per la successiva predisposizione di un servizio igienico (al momento del sopralluogo sprovvisto di sanitari)

Alla luce delle analisi sopra esposte, visto l'ultimo stato autorizzato ad uso autorimessa, al fine di regolarizzare le posizioni in essere, sarà necessario procedere con opere edili di demolizione e smaltimento alle PPDD delle macerie, dei tramezzi in muratura realizzati all'interno della stessa.

Sommano totale opere e spese stimate: € 650,00
