TRIBUNALE DI MILANO

PERIZIA DI STIMA IMMOBILIARE

RG n° 13.463/2015

C.T.U.: Dott. Arch. Telò Luca

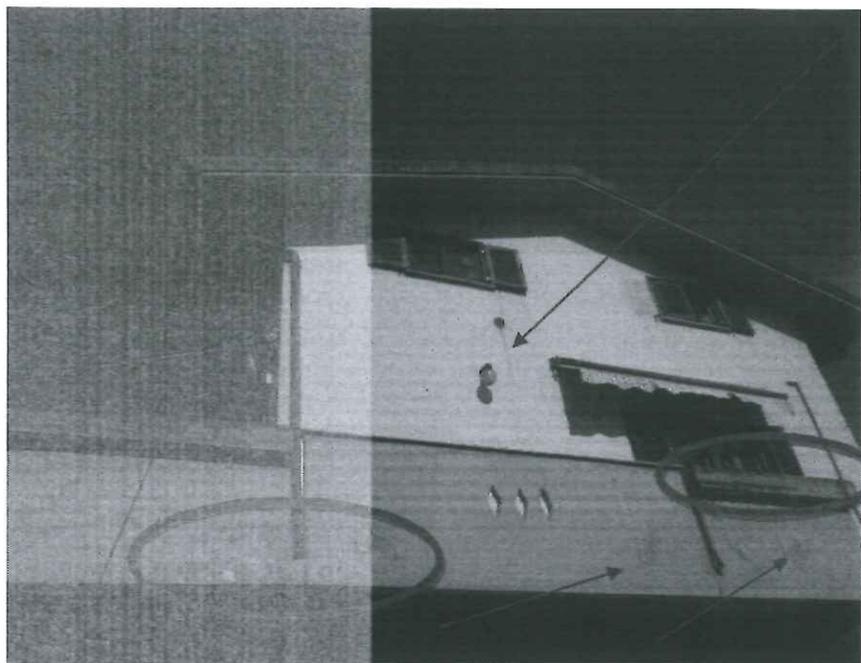
L'edificio non sembra presentare cedimenti strutturali e il suo esterno si presenta in buono stato conservativo e da una prima analisi non sembrano necessari degli interventi di manutenzione urgenti e straordinari, ma solo una manutenzione ordinaria dell'intonaco esterno soprattutto per quanto riguarda i balconi.

L'ingresso all'unità del piano terreno è arretrato rispetto al fronte stradale con un piccolo patio di ingresso formato dalla parte sottostante il balcone del piano primo e protetto dalla strada da una cancellata in ferro. Anche per quanto riguarda l'accesso al piano primo ci troviamo di fronte ad un cancello pedonale leggermente arretrato rispetto la strada. La finitura della facciata è in intonaco e presenta dilavamenti e parti annerite oltre che la presenza di piccole porzioni scrostate, ma che in ogni caso si caratterizzano come normale usura dovuta agli agenti atmosferici.

Stato di conservazione dell'immobile

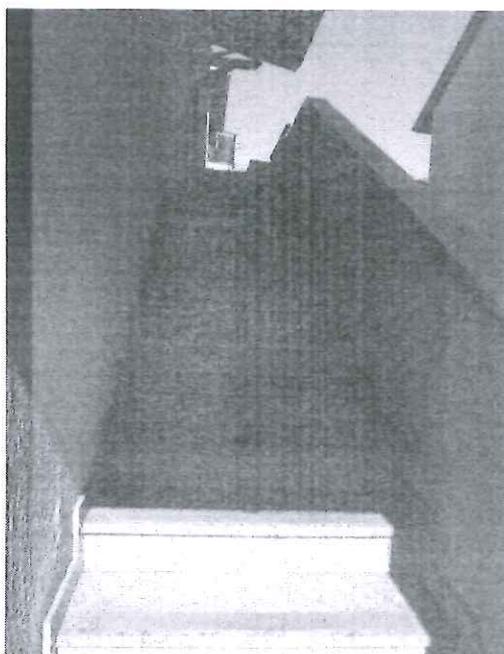
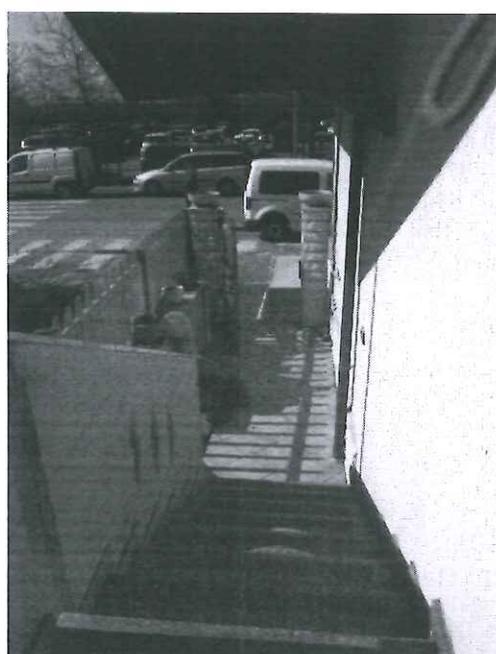
Il tetto dell'edificio è di tipo a doppia falda ricoperto in tegole. La scala esterna ed i balconi sono realizzati in cemento armato tinteggiato. Pedata e alzata della scala esterna sono rivestiti in marmo. La pavimentazione delle aree esterne è realizzata in piastrelle in gres.

scala esterna di accesso al Piano primo e sottotetto

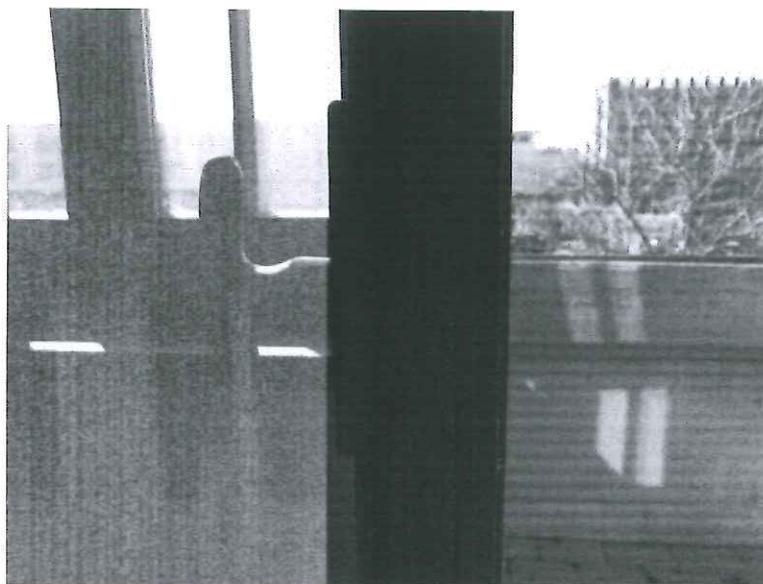
Le finestre sono in legno massello con apertura a battente e interposto un doppio vetro, risultano di dimensioni differenti in base ai locali ove ubicati, ma presentano stessa tipologia per essenza e fattezze.

Dettaglio maniglie finestre

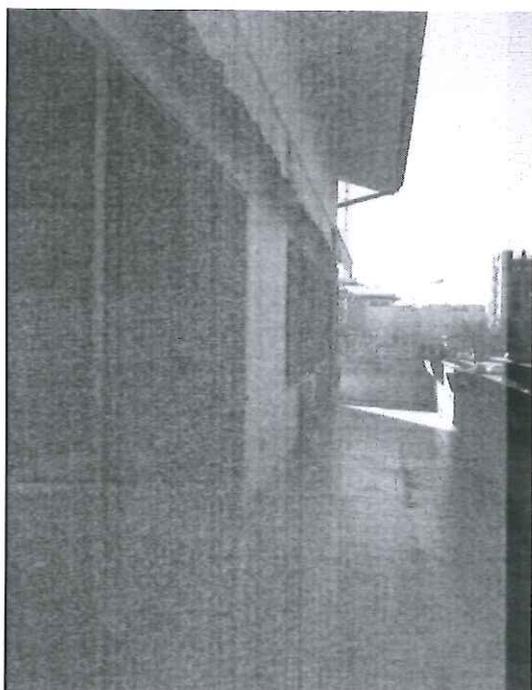
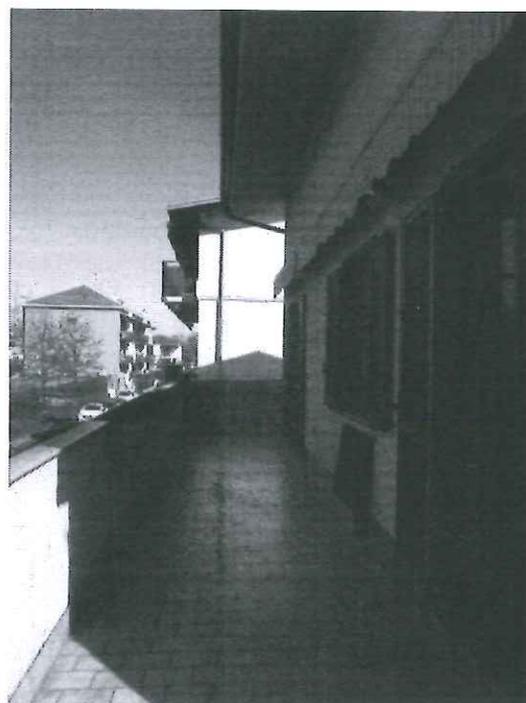
Il terrazzo al Piano Primo è pavimentato con piastrelle finitura economica per esterno e presenta una zoccolatura lungo tutto il perimetro.

Terrazzo Piano Primo

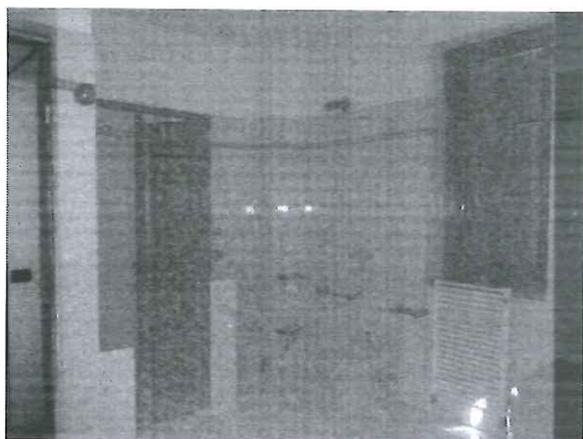
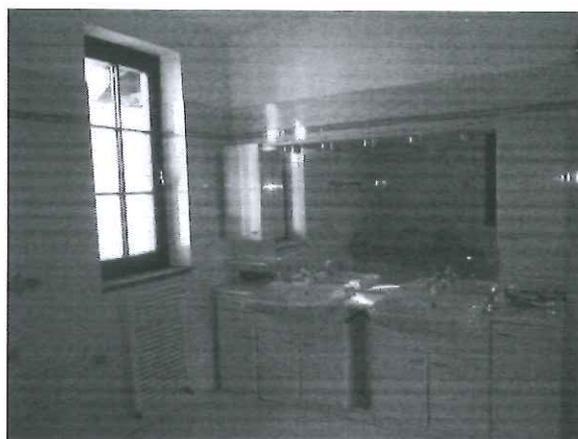
I bagni, completi di rubinetteria e terminali di emissione di tipo "scaldasalviette" in acciaio tubolare, sono composti da doccia in nicchia, lavabi sospesi, sanitari WC e bidet di tipo standard. Al piano terra in bagno è presente una vasca da bagno ad angolo di dimensioni non standard.

Bagno Piano Primo

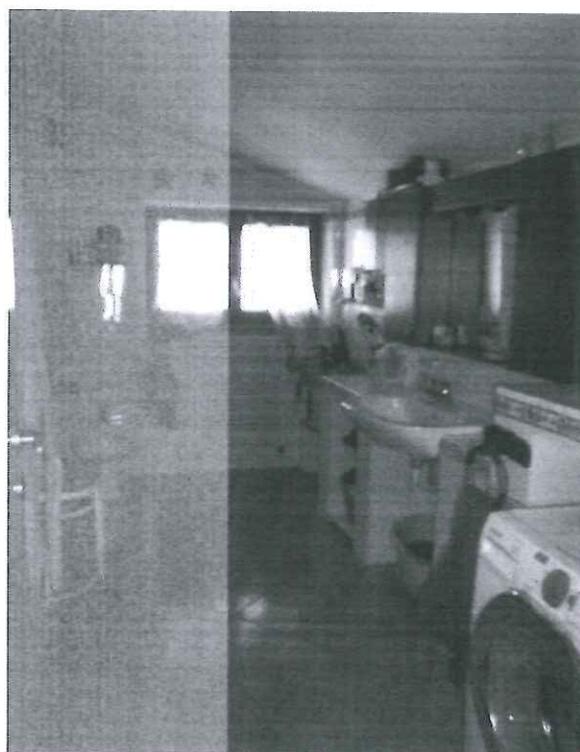
Bagno Piano Sottotetto

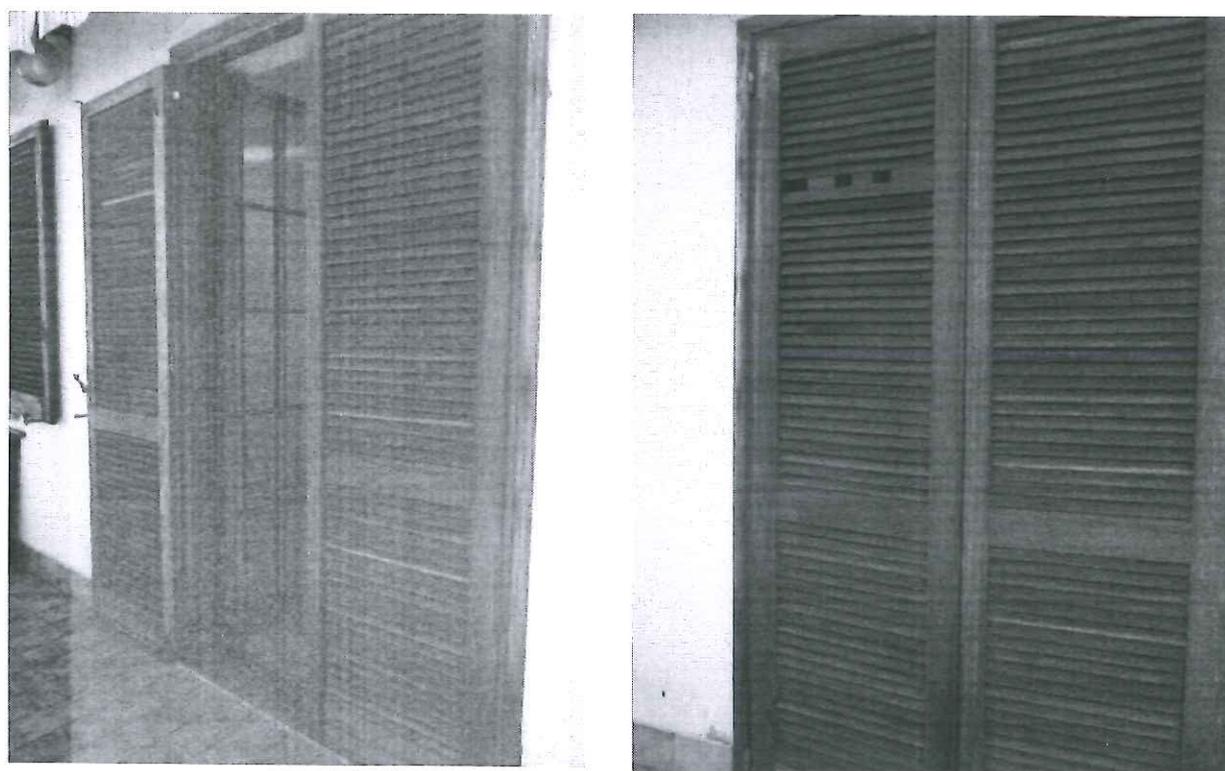
Esternamente si presenta in uno stato conservativo che può essere considerato sufficiente per quanto riguarda gli intonaci, mentre risulta insufficiente per le chiusure delle parti finestrate (persiane) e per le ringhiere/fioriere di coronamento al perimetro del balcone/terrazzino che richiedono quindi una manutenzione straordinaria.

Sistemi oscuranti a persiana

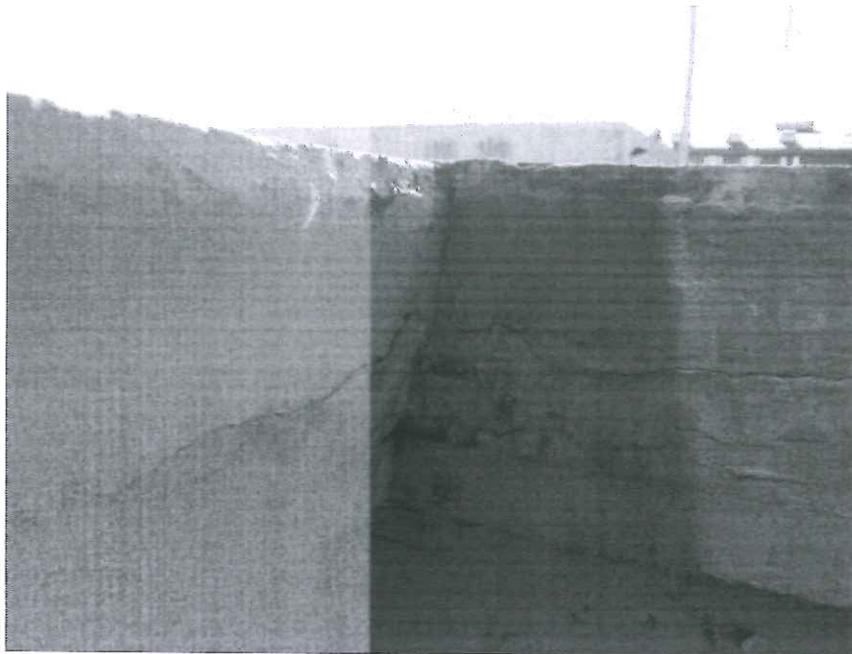
fioriere/ringhiere di coronamento terrazzi

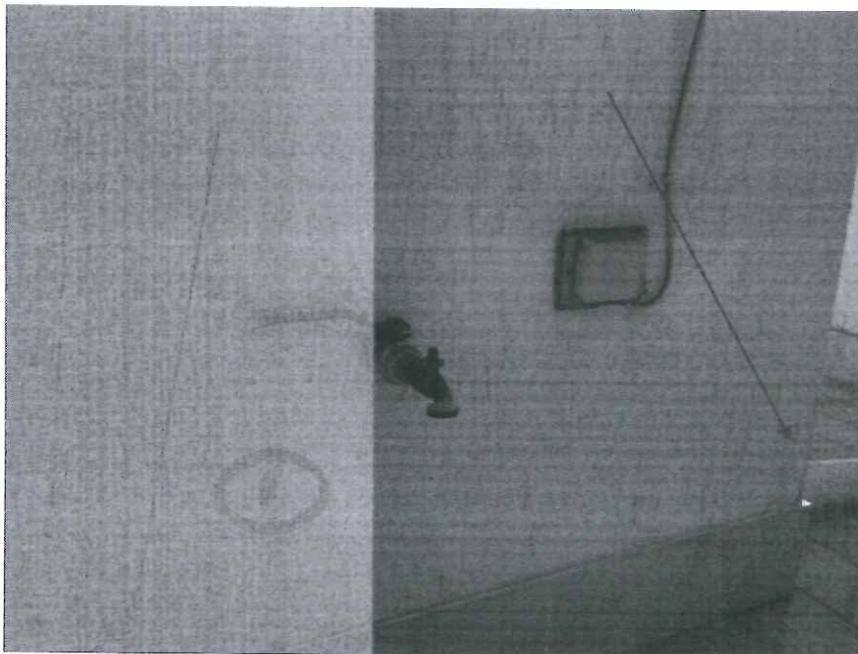
Ad uno studio di dettaglio si evidenzia che sull'intonaco esterno di finitura di tutta la palazzina sono riscontrabili percolamenti e piccole aree scrostate o ammalorate a causa della vetustà e degli agenti atmosferici.

Scristamenti sugli intonaci di finitura esterni

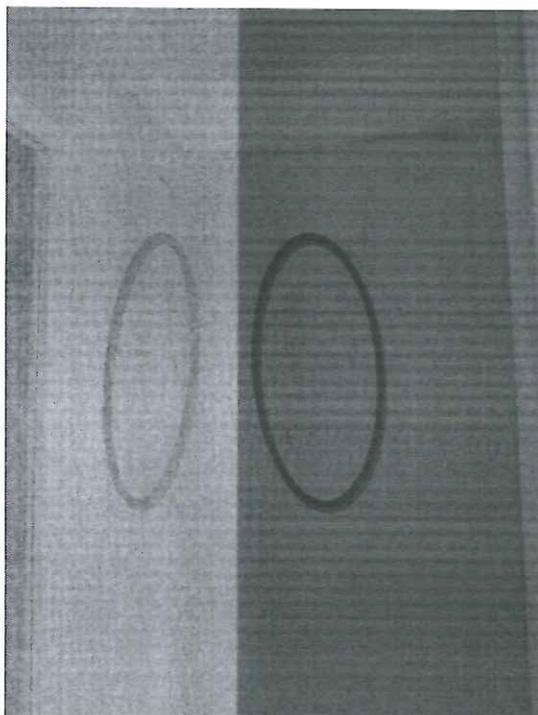
All'interno dell'appartamento al piano primo sono state rilevate delle macchie di umidità con parziali efflorescenze di muffe, ormai in via di risoluzione. Questo fenomeno è dovuto principalmente al non corretto utilizzo degli ambienti (assenza di ricambi d'aria) riconducibile al fatto che è disabitato da tempo.

Presenza di muffe camera da letto Piano Primo
