PLANIMETRIA APPARTAMENTO - CORPO UNICO

PLANIMETRIA APPARTAMENTO / OPERE NON AUTORIZZATE

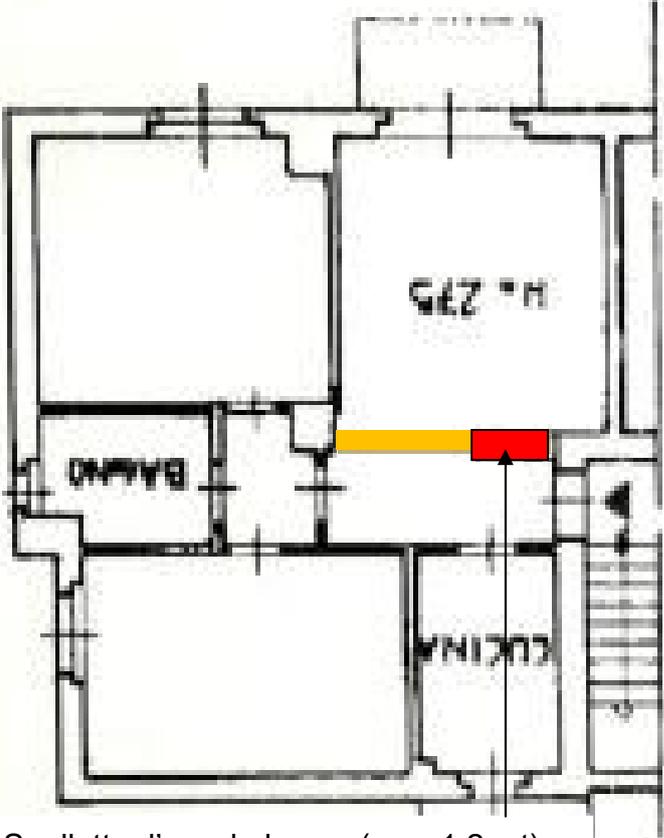
VARIANTI APPORTATE SENZA TITOLO AUTORIZZATIVO

MURI COSTRUITI	MURI DEMOLITI

<p style="text-align: center;">Spalletta d'arredo bassa (max 1,2 mt)</p>	<p>Opera realizzata senza titolo abilitativo In epoca antecedente il 1988 (ultimo aggiornamento catastale). Demolizione (giallo) della parete che separa il locale ingresso dal locale soggiorno con realizzazione (rosso) di spalletta bassa d'arredo. Si determina l'unione dei due ambienti.</p> <p>Dalla verifica effettuata in comune e, dalla verifica in visura storica catastale, non è stata rilevata l'evidenza di una pratica autorizzativa per tali opere. Si determina un abuso minore sanabile per mezzo di Cila in sanatoria (o Cila tardiva).</p>
