Tribunale di Milano

PROCEDURA DI ESECUZIONE IMMOBILIARE

RELAZIONE DI STIMA.

Lotto unico, appartamento con cantina in via Teano 9 a Milano (MI).

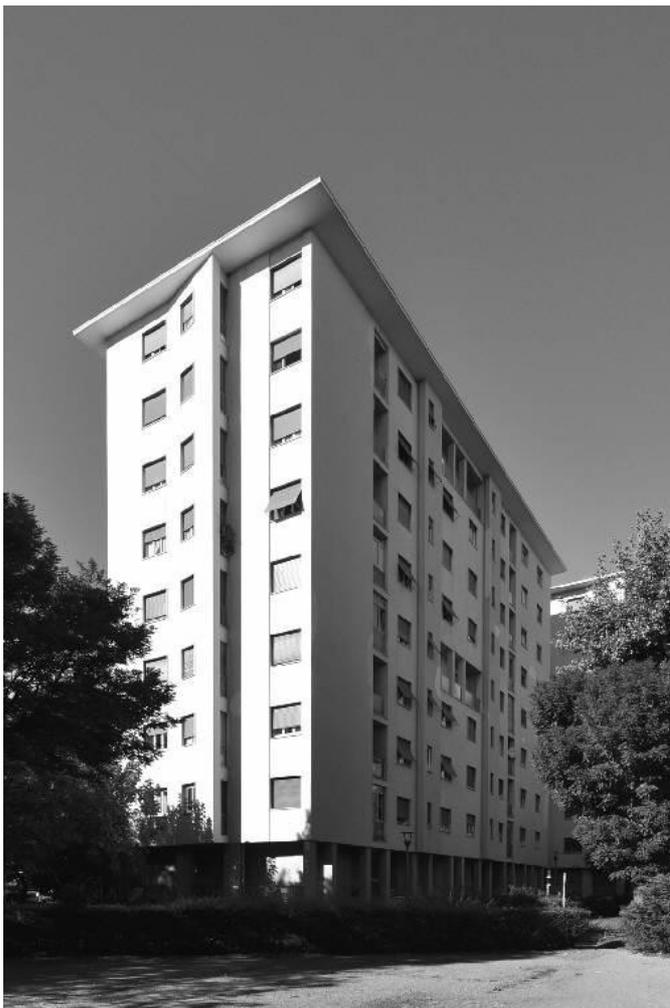
Immagine 1. Foto del fabbricato.

Gli edifici gemelli di via Teano, realizzati per l'Istituto Autonomo Case Popolari, sono due enormi parallelepipedi di nove piani disposti parallelamente e in posizione sfalsata tra loro. La chiarezza tipologica dell'impianto e la matrice razionalista che permea le scelte architettoniche e compositive fanno delle due case multipiano gli episodi residenziali più originali ma allo stesso tempo più decontestualizzati all'interno del quartiere. Ogni edificio ha due vani scala con ascensori che distribuiscono cinque unità abitative per piano, con alloggi da due a quattro locali. In pianta i locali destinati ai servizi occupano quattro settori stretti e lunghi che vanno da un lato all'altro del fabbricato, dichiarando in facciata la semplicità dello schema interno: nel fronte a Est sono evidenziati da stretti loggiati e leggeri sporti murari, nel fronte ovest da due coppie di balconi che si uniscono a una loggia in corrispondenza dei vani scala. Anche sui lati corti la purezza geometrica del volume viene interrotta da due particolari soluzioni di facciata: nel lato Nord una fenditura continua identifica la presenza dei servizi accentuando la verticalità del fronte, mentre sul lato Sud la parte centrale della parete si inclina per ottenere luce da una portafinestra stretta e lunga. Il quarto e l'ottavo piano sono caratterizzati dalla presenza di grandi aperture che disegnano le facciate: sul lato Ovest due logge continue di pertinenza degli appartamenti, sul lato Est due logge profonde pensate per il gioco collettivo dei bambini che rimandano all'idea originaria del piano coperto a uso pubblico. Il basamento è ritmato, lungo tre lati degli edifici, da una sequenza di pilastri interamente staccati dalla parete della facciata.

- strutture: travi e pilastri in cemento armato
- facciata: intonaco tinteggiato nei toni del bianco / pesca chiaro
- coperture: a falde, con manto in laterizio
- serramenti: in legno, con avvolgibili
- accesso al fabbricato dalla strada attraverso uno spazio aperto condominiale tipo cortile / giardino.
- pavimentazione delle parti comuni (corte) in asfalto.
- ascensore: presente;
- portineria: presente;
- condizioni generali dello stabile: discrete (sono in previsione interventi).
