Tribunale di Milano
PROCEDURA DI ESECUZIONE IMMOBILIARE
RGE 633/2022
LOTTO 27

RELAZIONE DI STIMA IMMOBILIARE

Unità immobiliare in Garbagnate M.se (MI) via P. Gobetti, 41

LOTTO 27

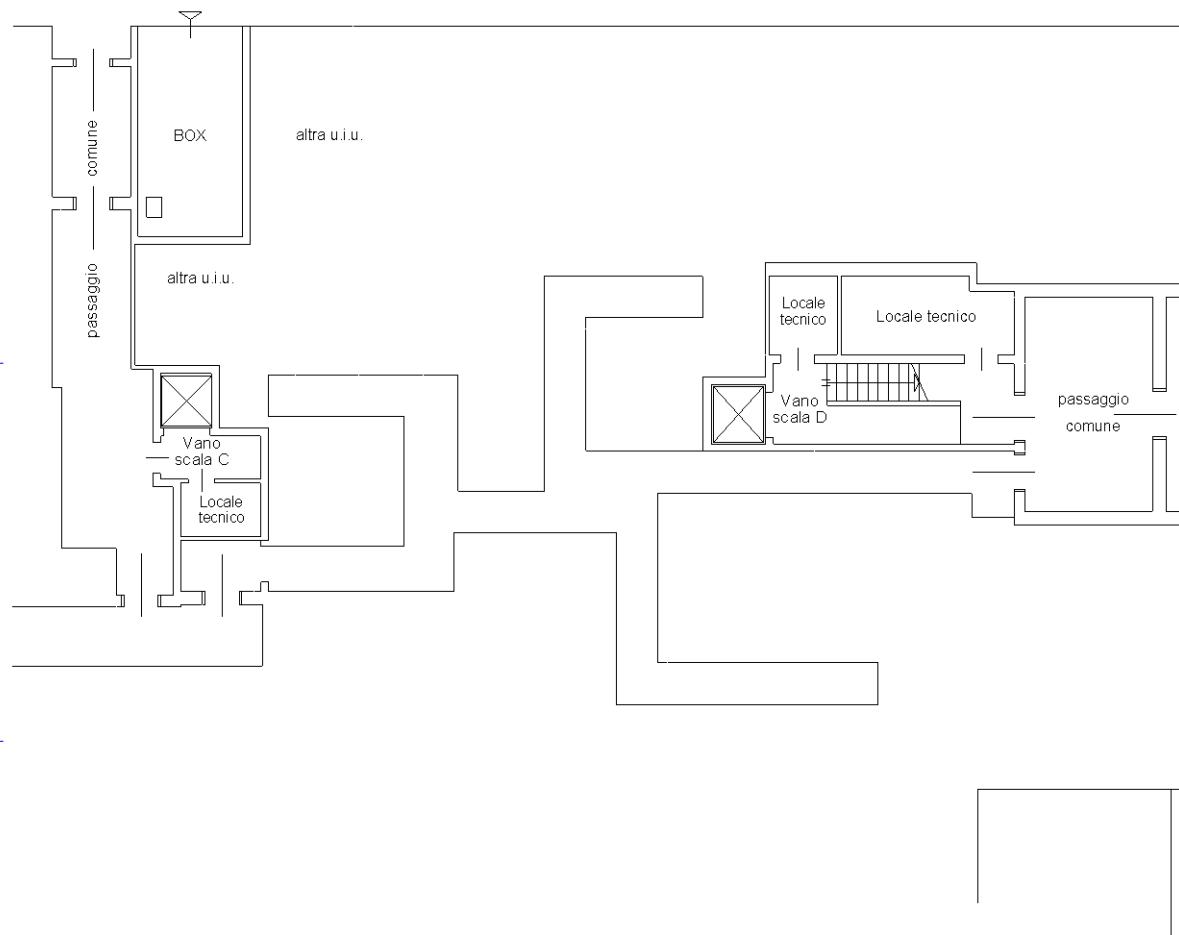
Scheda n. 1 Scala 1:200

Dal confronto tra lo stato di fatto rilevato e la planimetria catastale si è riscontrata una difformità nelle altezze. Nella scheda catastale viene indicata l'altezza di 2,99m mentre l'altezza rilevata è di circa 2,60m. Ai fini della regolarizzazione sarà necessario presentare planimetria catastale aggiornata. Dei relativi costi se ne terrà conto nella valutazione del bene.

PIANO PRIMO INTERRATO – H=2.99 mt

BOX

AREA DI MANOVRA MAPPALE 257

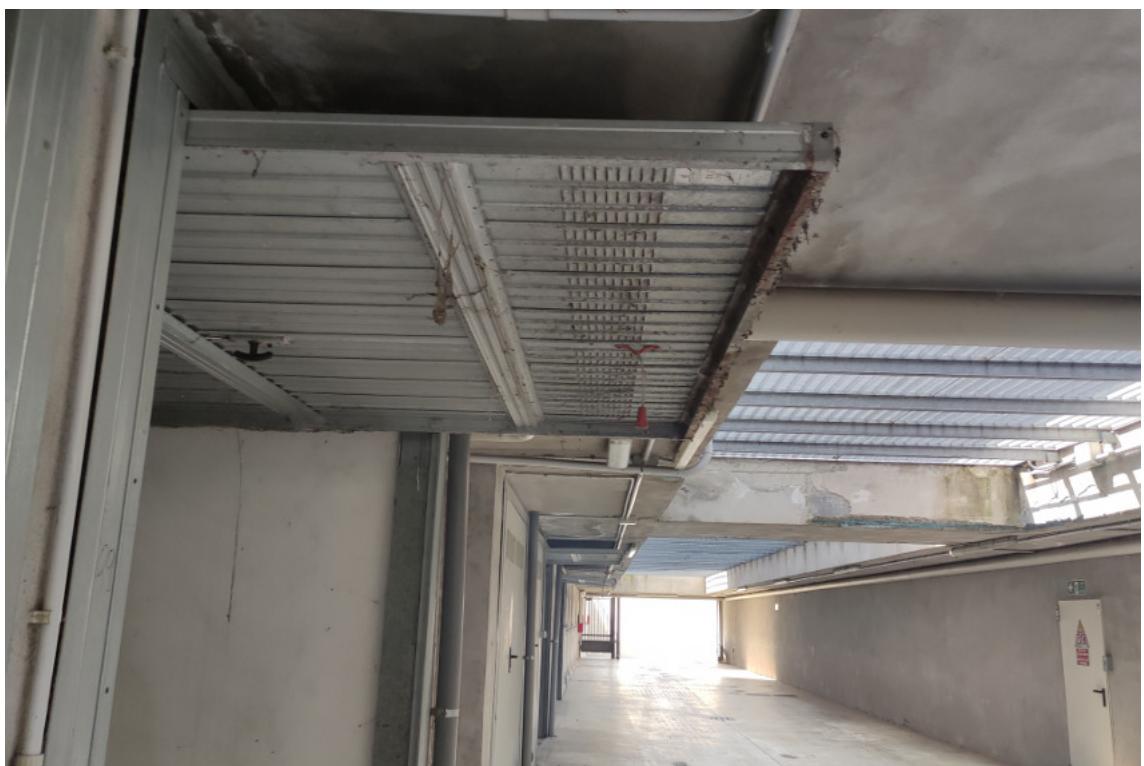
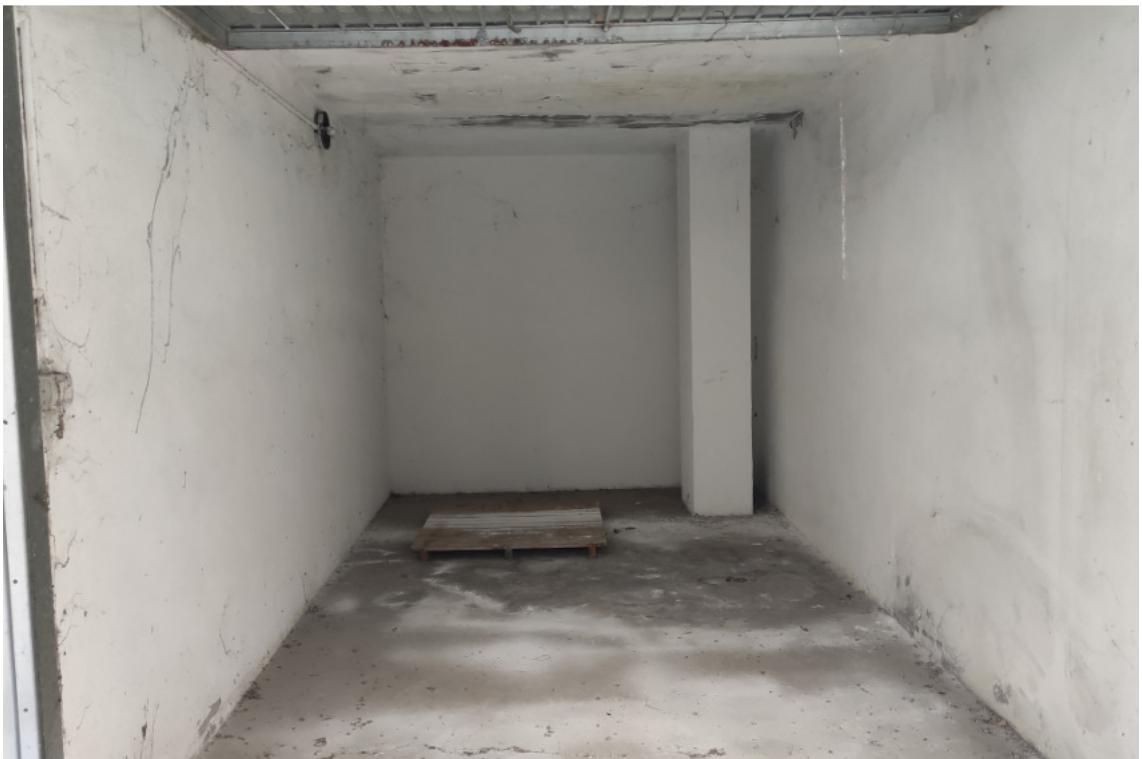
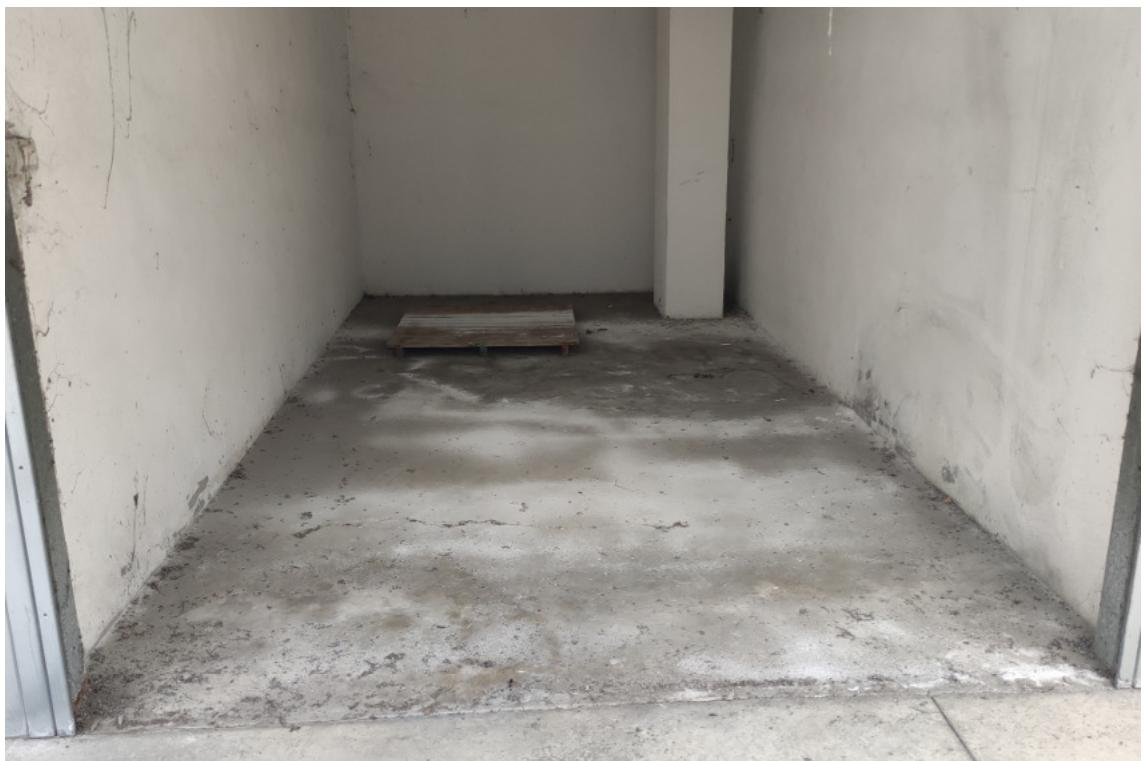
Si segnala la presenza di numerose crepe/cavillature e numerose infiltrazioni, sia nelle parti comuni sia in gran parte delle autorimesse private.

Si rende noto che tutto il piano interrato e in particolare le autorimesse sono soggette a fenomeni infiltrativi che degradano le murature e talvolta anche i ferri della armatura strutturale.

- esposizione: N.P.;
- porta di accesso: basculante in metallo;
- pareti: finitura con intonaco;
- pavimenti: battuto in cemento;
- plafoni: solaio finito in intonaco;
- impianto elettrico: in canalina esterna;
- altezza dei locali: circa 2,60m;
- condizioni generali: scarse (infiltrazioni dal soffitto).

Come già esposto ai paragrafi precedenti l'immobile presenta criticità quali mancanza di agibilità e copiose infiltrazioni al piano interrato del condominio. I ferri del solaio risultano in più punti scoperti, e allo stato attuale non risulta rilasciata l'agibilità del fabbricato.

Il box in oggetto appariva danneggiato da copiosissime infiltrazioni che ne limitano notevolmente le potenzialità di utilizzo. Per questa ragione è stato valutato in misura inferiore agli altri box non oggetto di gravi infiltrazioni.

È evidente che sarà necessario al più presto un'opera di ristrutturazione che riguardi l'impermeabilizzazione dei solai del piano interrato. Il costo non è prevedibile e l'intervento può essere deciso solo a livello condominiale, ma è corretto informare che esiste questa problematica, di cui si terrà conto nella valutazione economica del bene.

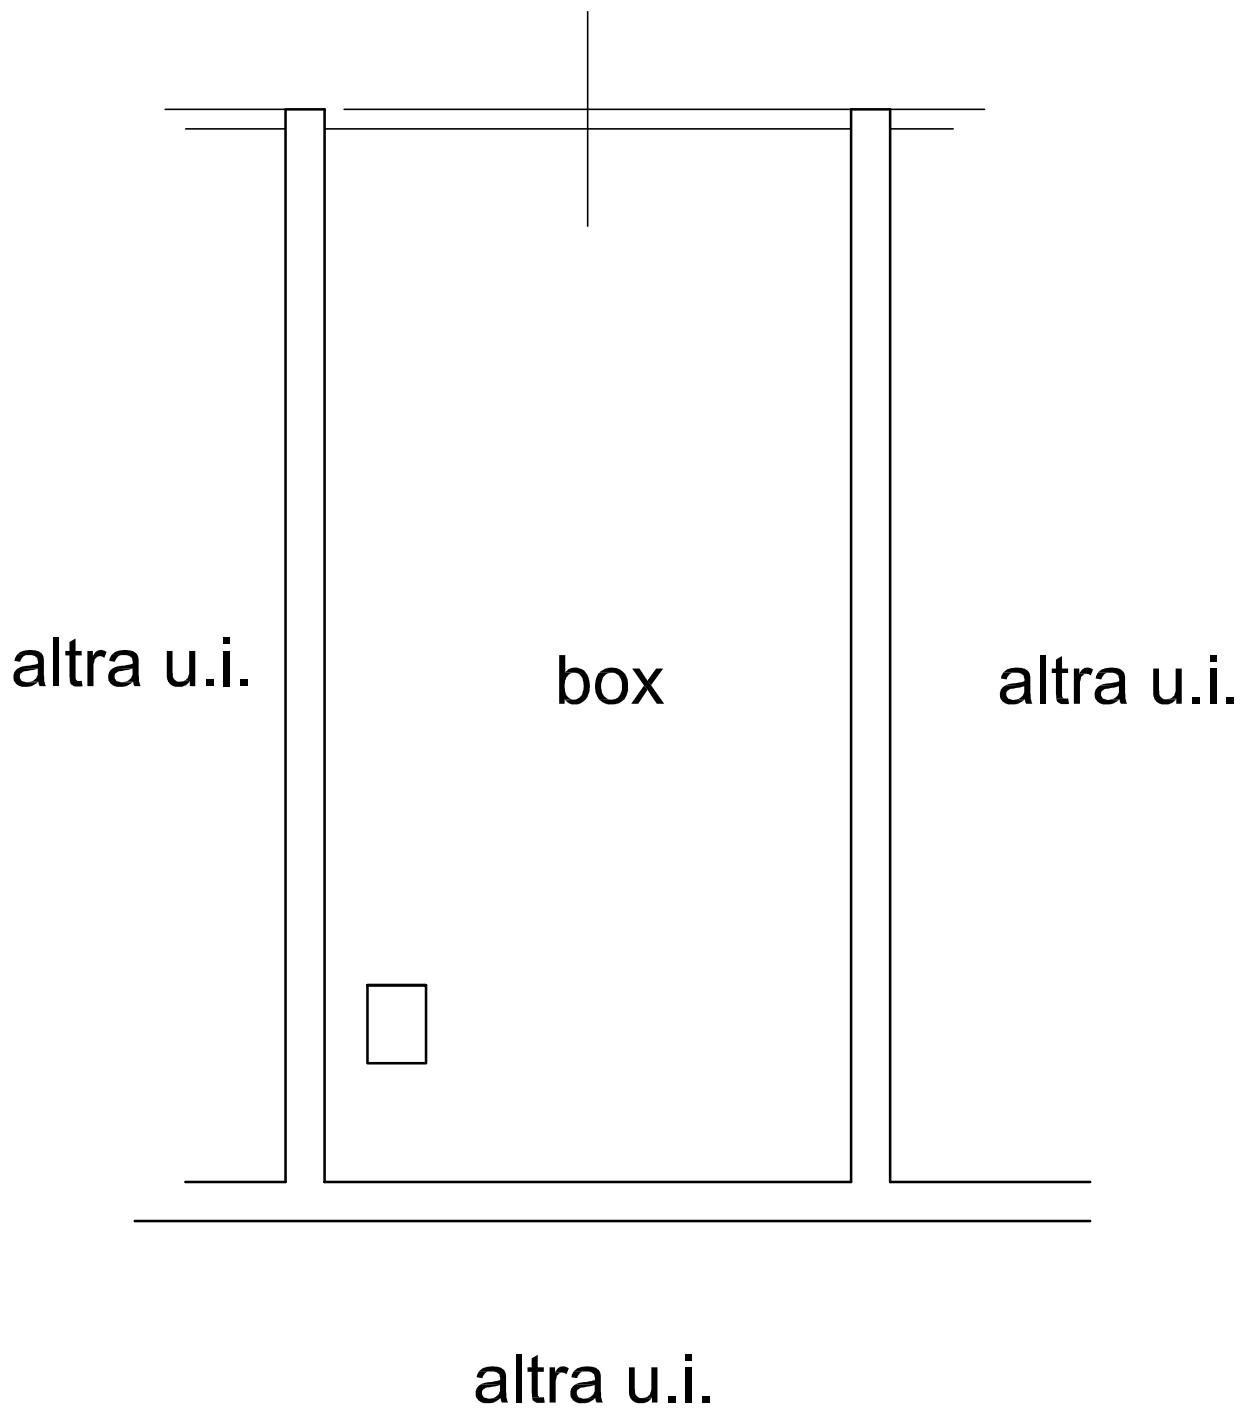
PIANO INTERRATO

Dal confronto tra lo stato di fatto rilevato e gli elaborati grafici allegati al condono n. 126/04 relativo alle altezze, si è riscontrato che nella pratica edilizia viene indicata l'altezza di 2,50m mentre l'altezza rilevata è di circa 2,60m. Ai fini della regolarizzazione sarà necessario presentare pratica in sanatoria relativamente all'intero condominio, poiché le altezze riguardano anche tutte le parti comuni. Il futuro proprietario dovrà presentare scheda catastale aggiornata rispondente allo stato di fatto.

H=2.60 AREA DI MANOVRA MAPPALE 257

corsello boxes
