PROCEDURA DI ESECUZIONE IMMOBILIARE

LOTTO 30

RELAZIONE DI STIMA IMMOBILIARE

Unità immobiliare in Garbagnate M.se (MI) via P. Gobetti, 41

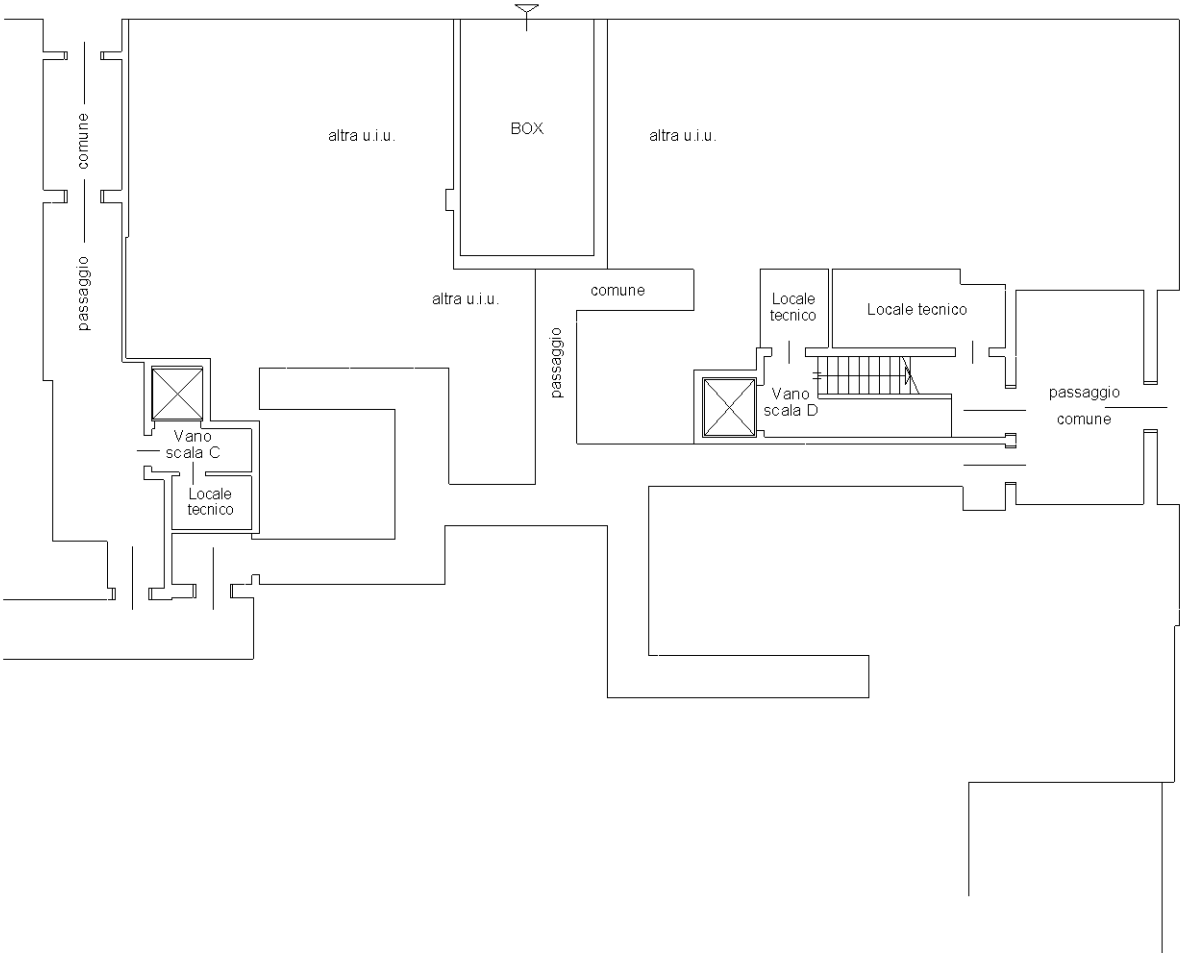
PIANO PRIMO INTERRATO – H=2.99 mt
BOX

Dal confronto tra lo stato di fatto rilevato e la planimetria catastale si è riscontrata una difformità nelle altezze. Nella scheda catastale viene indicata l'altezza di 2,99m mentre l'altezza rilevata è di circa 2,60m. Ai fini della regolarizzazione sarà necessario presentare planimetria catastale aggiornata. Dei relativi costi se ne terrà conto nella valutazione del bene.

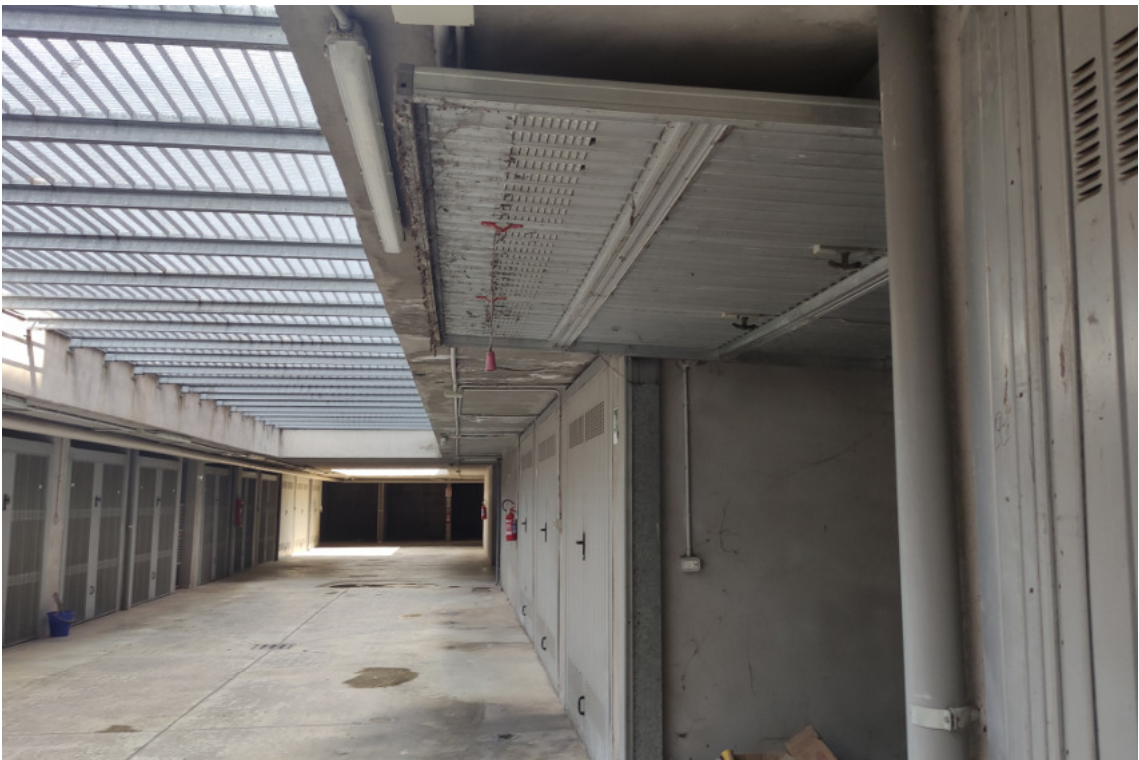
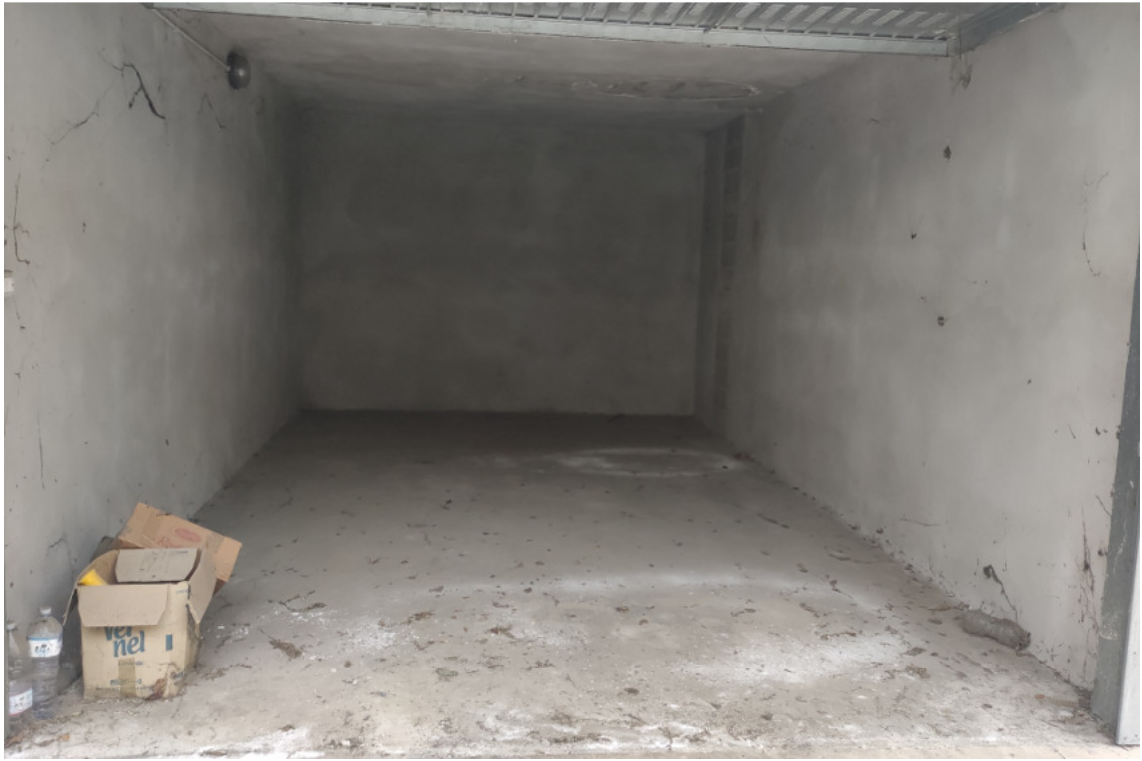
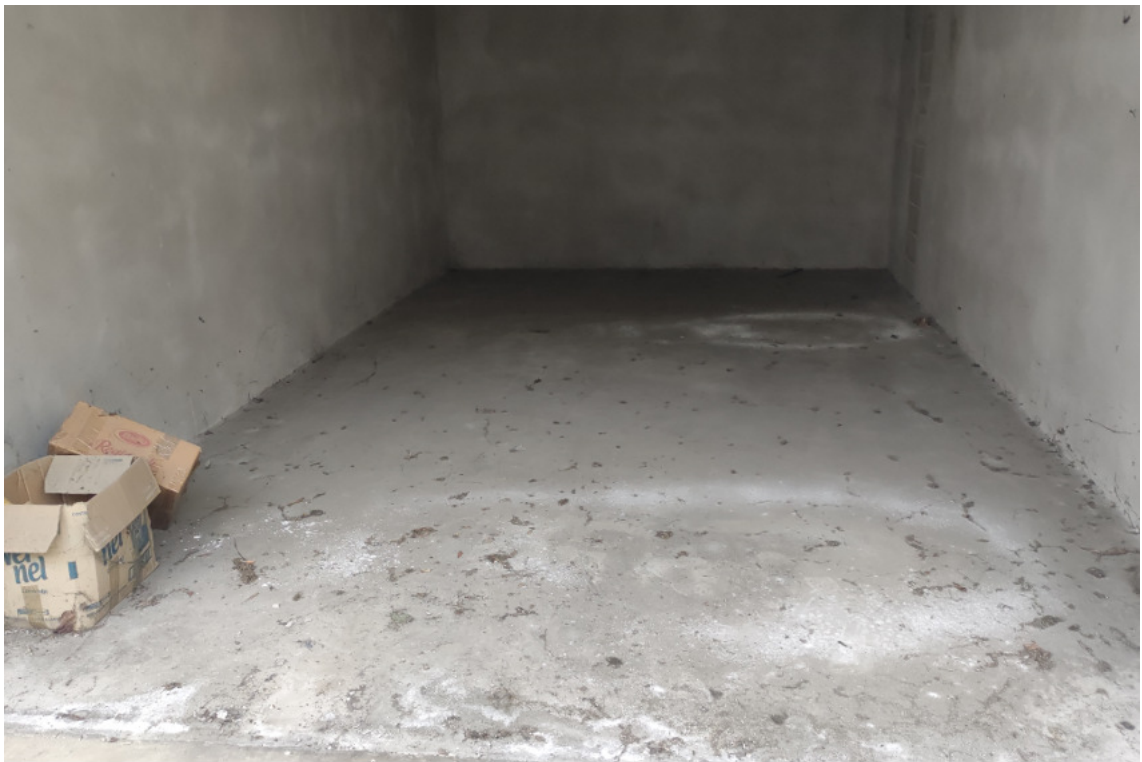
Si segnala la presenza di numerose crepe/cavillature e numerose infiltrazioni, sia nelle parti comuni sia in gran parte delle autorimesse private.

Si rende noto che tutto il piano interrato e in particolare le autorimesse sono soggette a fenomeni infiltrativi che degradano le murature e talvolta anche i ferri della armatura strutturale.

- esposizione: N.P.;
- porta di accesso: basculante in metallo;
- pareti: finitura con intonaco;
- pavimenti: battuto in cemento;
- plafoni: solaio finito in intonaco;
- impianto elettrico: in canalina esterna;
- altezza dei locali: circa 2,60m;
- condizioni generali: scarse (infiltrazioni dal soffitto).

Come già esposto ai paragrafi precedenti l'immobile presenta criticità quali mancanza di agibilità e copiose infiltrazioni al piano interrato del condominio. I ferri del solaio risultano in più punti scoperti, e allo stato attuale non risulta rilasciata l'agibilità del fabbricato.

Il box in oggetto appariva danneggiato da copiose infiltrazioni che ne limitano notevolmente le potenzialità di utilizzo. Per questa ragione è stato valutato in misura inferiore agli altri box non oggetto di gravi infiltrazioni.

È evidente che sarà necessario al più presto un'opera di ristrutturazione che riguardi l'impermeabilizzazione dei solai del piano interrato. Il costo non è prevedibile e l'intervento può essere deciso solo a livello condominiale, ma è corretto informare che esiste questa problematica, di cui si terrà conto nella valutazione economica del bene.

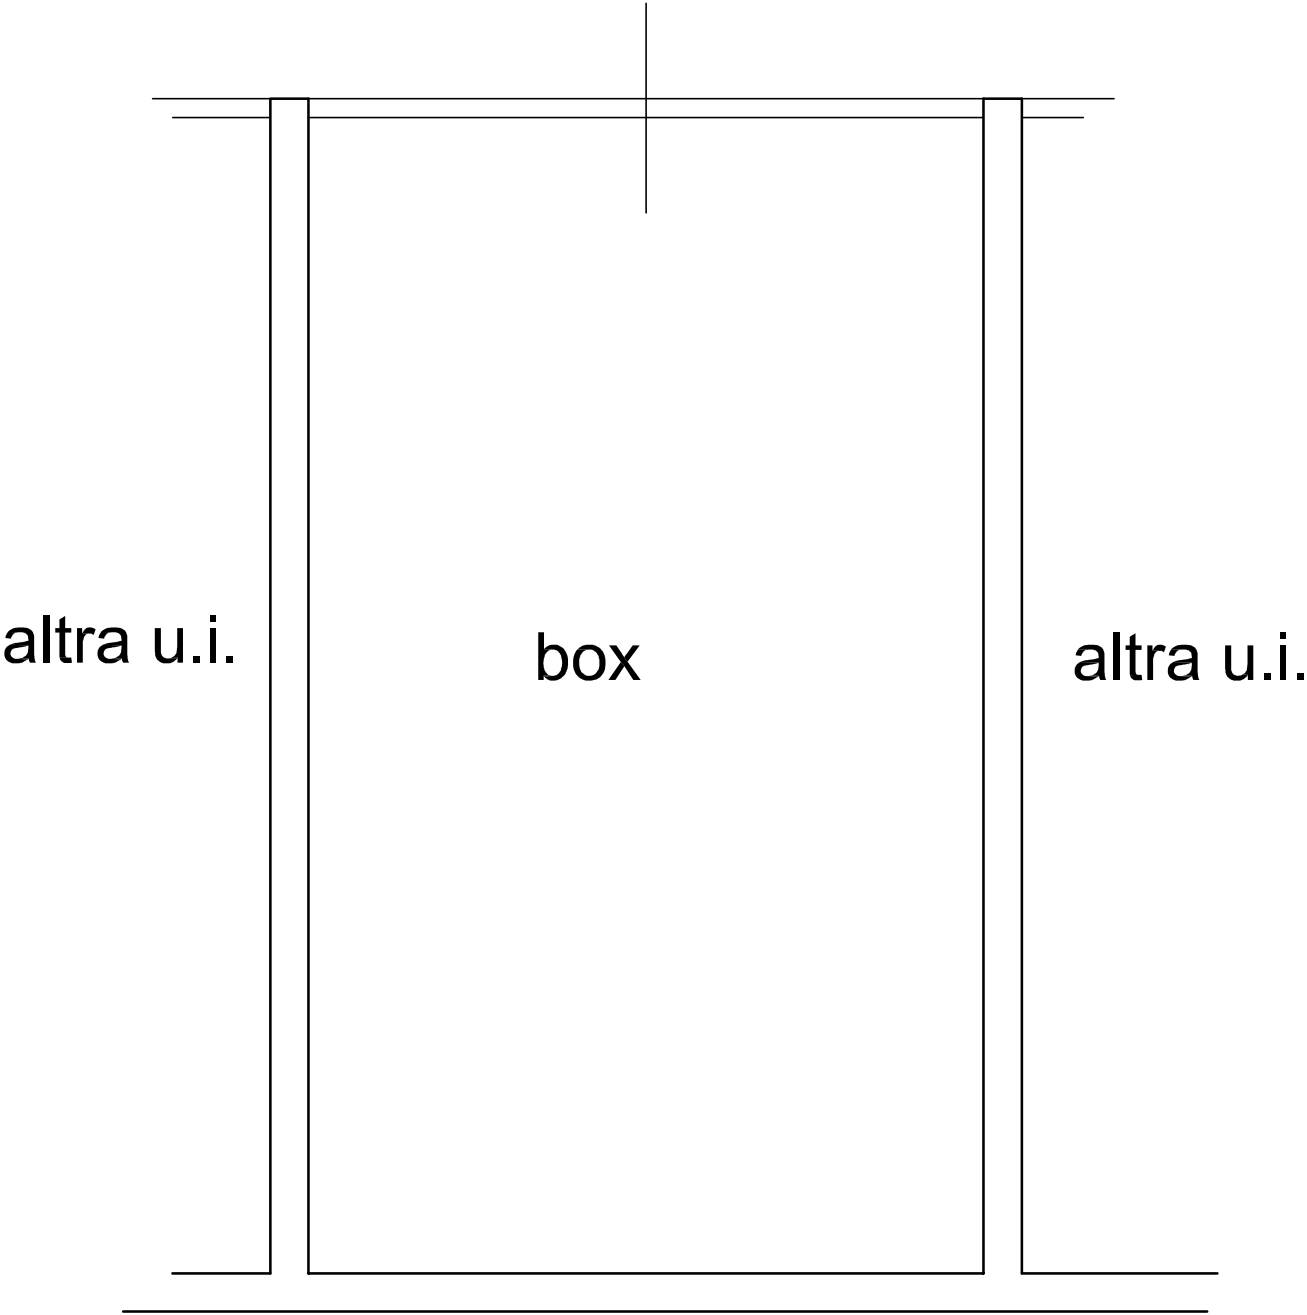
PIANO INTERRATO

Dal confronto tra lo stato di fatto e gli elaborati grafici allegati all'ultimo stato autorizzato (C.I.L.A. 94/18 – allegato 11.g) non si sono riscontrate difformità.

Dal confronto tra lo stato di fatto rilevato e gli elaborati grafici allegati al condono n. 126/04 relativo alle altezze, si è riscontrato che nella pratica edilizia viene indicata l'altezza di 2,50m mentre l'altezza rilevata è di circa 2,60m. Ai fini della regolarizzazione sarà necessario presentare pratica in sanatoria relativamente all'intero condominio, poiché le altezze riguardano anche tutte le parti comuni. Il futuro proprietario dovrà presentare scheda catastale aggiornata rispondente allo stato di fatto.
