Tribunale di Milano

RGE 633/2022

RELAZIONE DI STIMA IMMOBILIARE

Unità immobiliare in Garbagnate M.se (MI) via P. Borsellino, 41

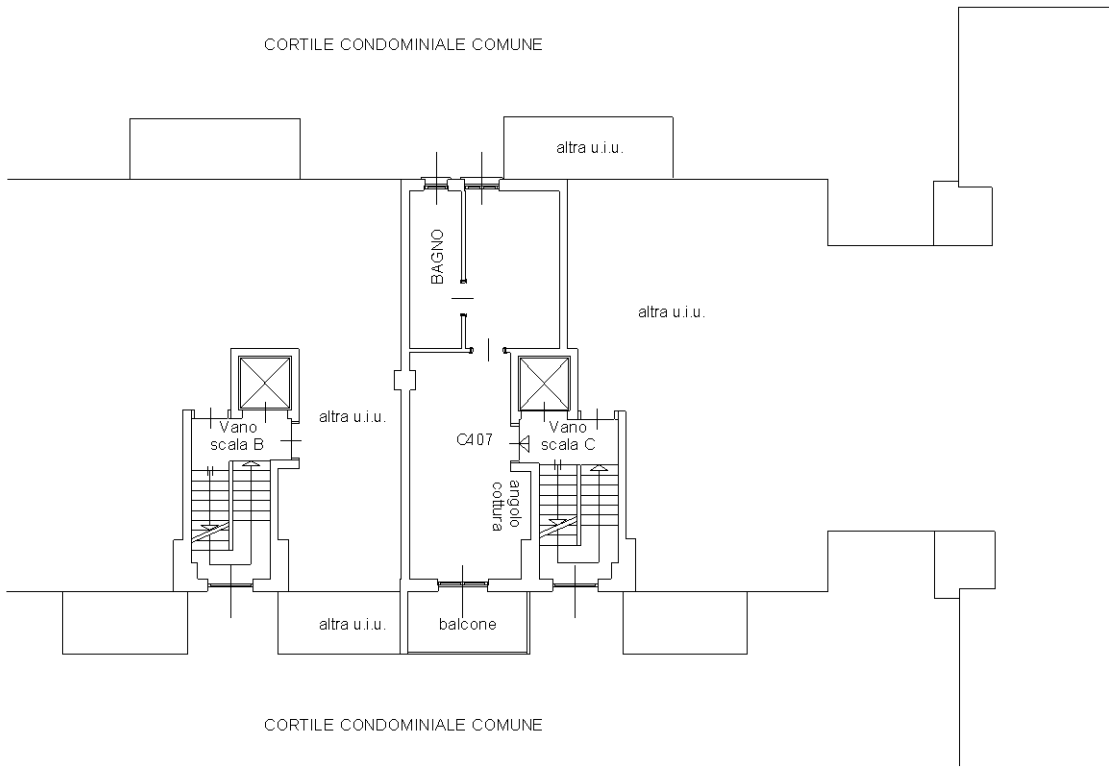
PIANO QUARTO – H=2.70 mt
ABITAZIONE

Unità immobiliare sita in Garbagnate Milanese (MI) via Borsellino n. 41 scala C piano quarto composto da: soggiorno con angolo cottura, camera, bagno e balcone, con annessa cantina a piano interrato.

- esposizione: Est e Ovest;
- porta di accesso: blindata a battente;
- infissi esterni: telaio in metallo e vetro doppio – si rileva la presenza di un vetro danneggiato;
- sistema di oscuramento: tapparelle;
- porte interne: in legno a battente;
- pareti: normalmente tinteggiate;
- pavimenti: parquet zona giorno e zona notte, gres ceramico nei bagni;
- rivestimenti: in ceramica nei bagni e nella cucina;
- plafoni: normalmente tinteggiati; si segnala la presenza di macchia a soffitto nel locale camera;
- impianto citofonico: presente;
- impianto elettrico: sotto traccia;
- impianto idrico: sotto traccia;
- impianto termico: riscaldamento e raffrescamento centralizzato con emissione tramite fan-coil;
- acqua calda sanitaria: centralizzata;
- servizi igienici: attrezzati con vaso igienico, bidet, lavabo, vasca e doccia;
- altezza dei locali: 2,88m;
- condizioni generali: discrete.

Dal confronto tra lo stato di fatto rilevato e la planimetria catastale non si sono riscontrate difformità nella distribuzione interna; tuttavia, come esposto al paragrafo precedente occorrerà ripristinare lo stato dei luoghi alla pratica di condono.

Si è constatato che nelle planimetrie è indicata altezza netta interna 2,70m mentre l'altezza effettiva è pari a 2,88m circa. Si precisa che si tratta di mero errore materiale, in quanto il condono n. 126/04 ha sanato le altezze interne dei piani: lo stato rilevato risulta conforme a quanto presentato con il condono.

Ai fini della regolarizzazione catastale sarà necessario presentare planimetria catastale aggiornata. Dei relativi costi si terrà con nella tabella delle decurtazioni al valore del bene riportata al paragrafo 9 che segue.

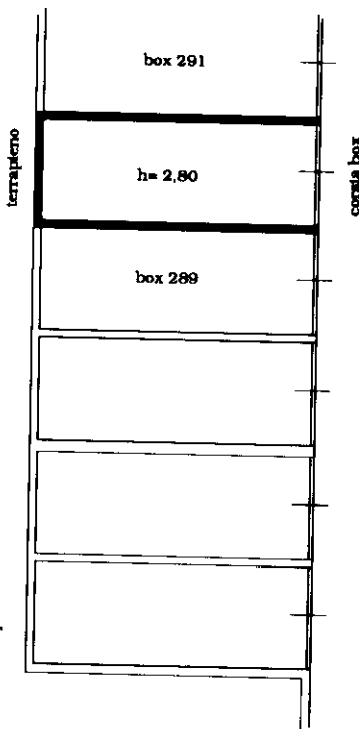
**Piano interrato
Box 290**

Unità immobiliare sita in Garbagnate Milanese (MI) via P. Gobetti consistente in: ampia autorimessa posta a piano interrato.

- esposizione: N.P.;
- porta di accesso: basculante in metallo;
- pareti: finitura con intonaco;
- pavimenti: battuto in cemento;
- plafoni: solaio finito in intonaco;

- impianto elettrico: in canalina esterna;
- altezza dei locali: circa 2,68m;
- condizioni generali: scarse - si segnala la **presenza di infiltrazioni** all'interno dell'autorimessa.

Dal confronto tra lo stato di fatto rilevato e la planimetria catastale si è riscontrata una difformità nelle altezze. Nella scheda catastale viene indicata l'altezza di 2,80m mentre l'altezza rilevata è di circa 2,65m. Ai fini della regolarizzazione sarà necessario presentare planimetria catastale aggiornata. Dei relativi costi si terrà conto nella valutazione del bene.
