Tribunale di Milano

PROCEDURA DI ESECUZIONE IMMOBILIARE

RELAZIONE DI STIMA IMMOBILIARE

Unità immobiliare in Garbagnate M.se (MI) via P. Borsellino, 41

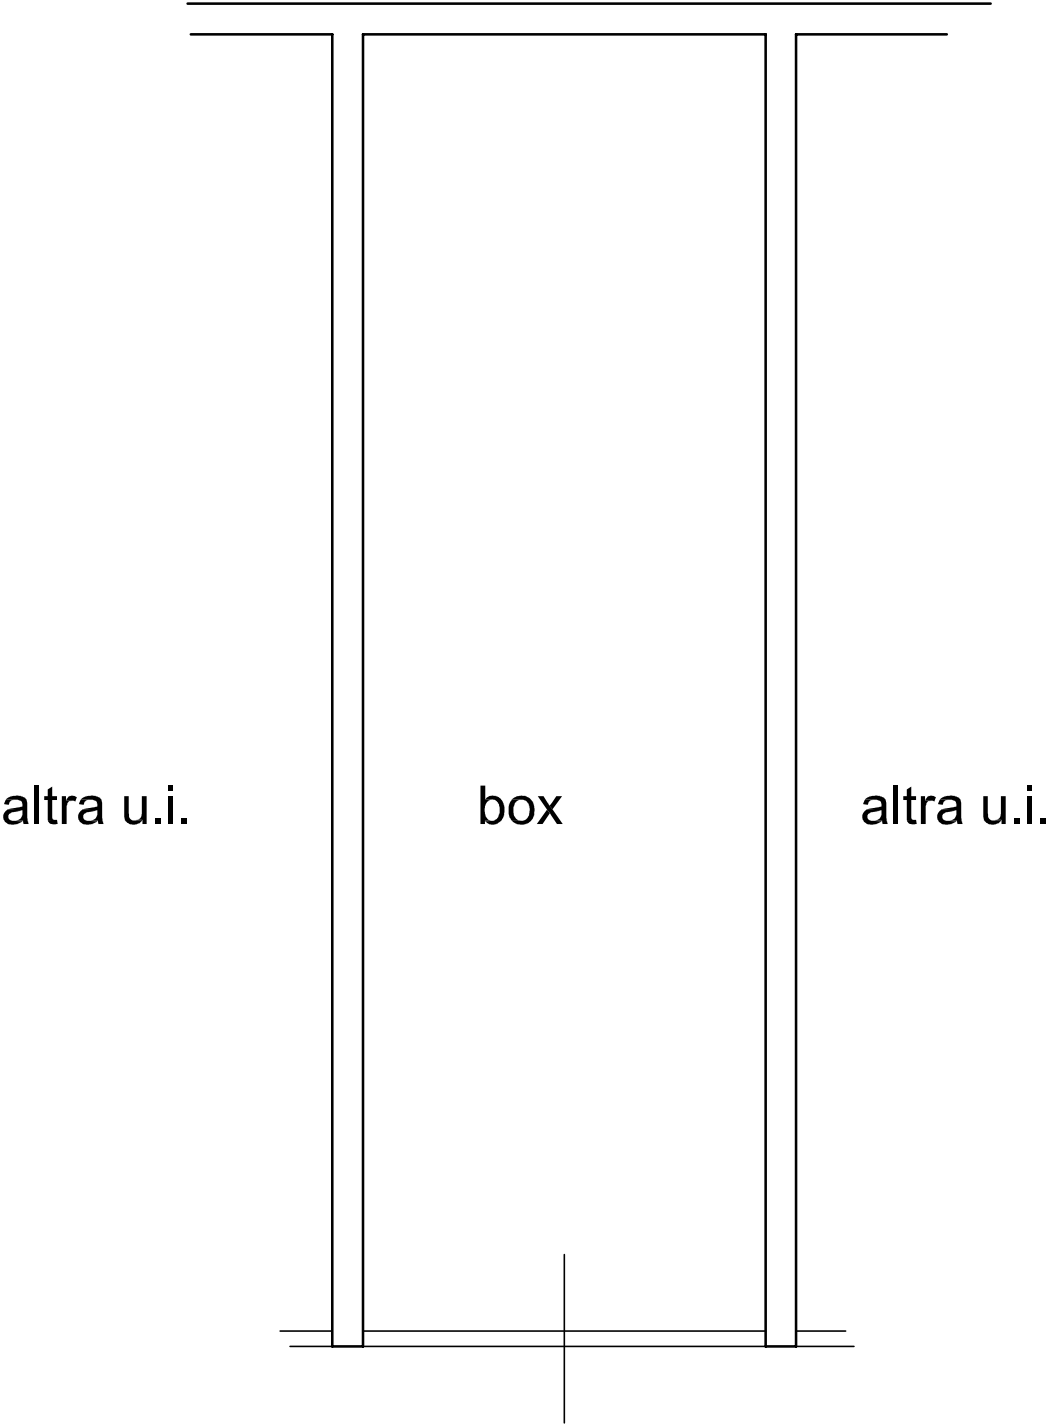
PIANO INTERRATO

terrapieno

box

altra u.i.

corsello boxes

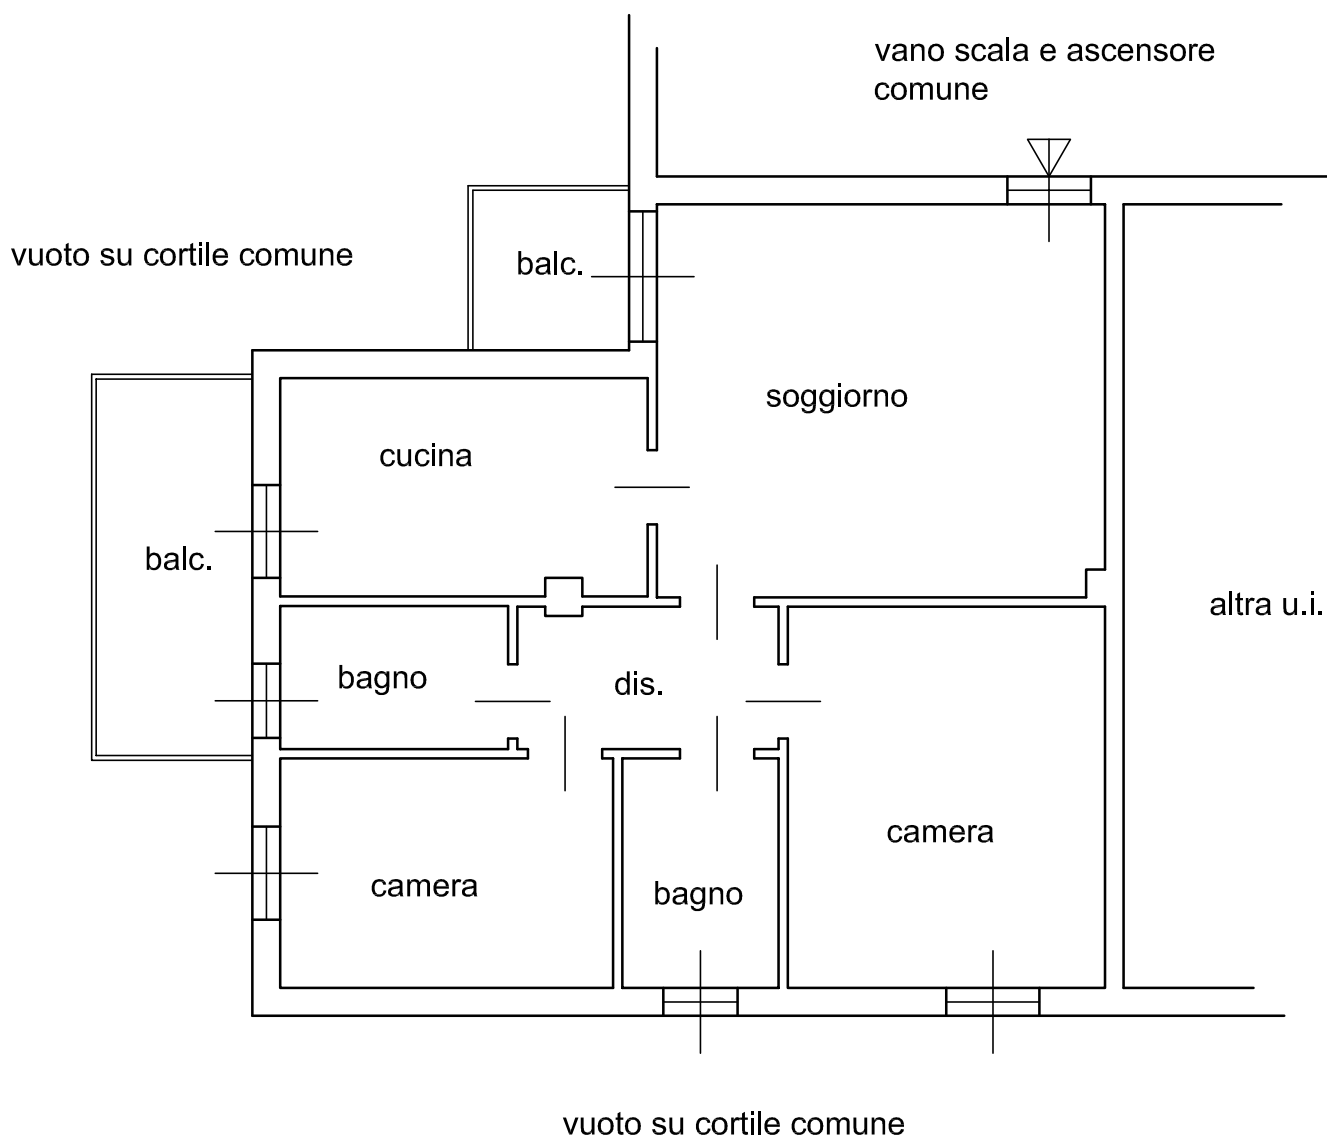
PIANO TERZO SCALA A

Unità immobiliare sita in Garbagnate Milanese (MI) via Borsellino n. 41 scala A piano terzo composto da: soggiorno, cucina, due camere, due bagni, disimpegno e due balconi, con annessa cantina a piano interrato.
