PROCEDURA DI ESECUZIONE IMMOBILIARE

LOTTO 21

RELAZIONE DI STIMA IMMOBILIARE

Unità immobiliare in Garbagnate M.se (MI) via P. Borsellino, 41

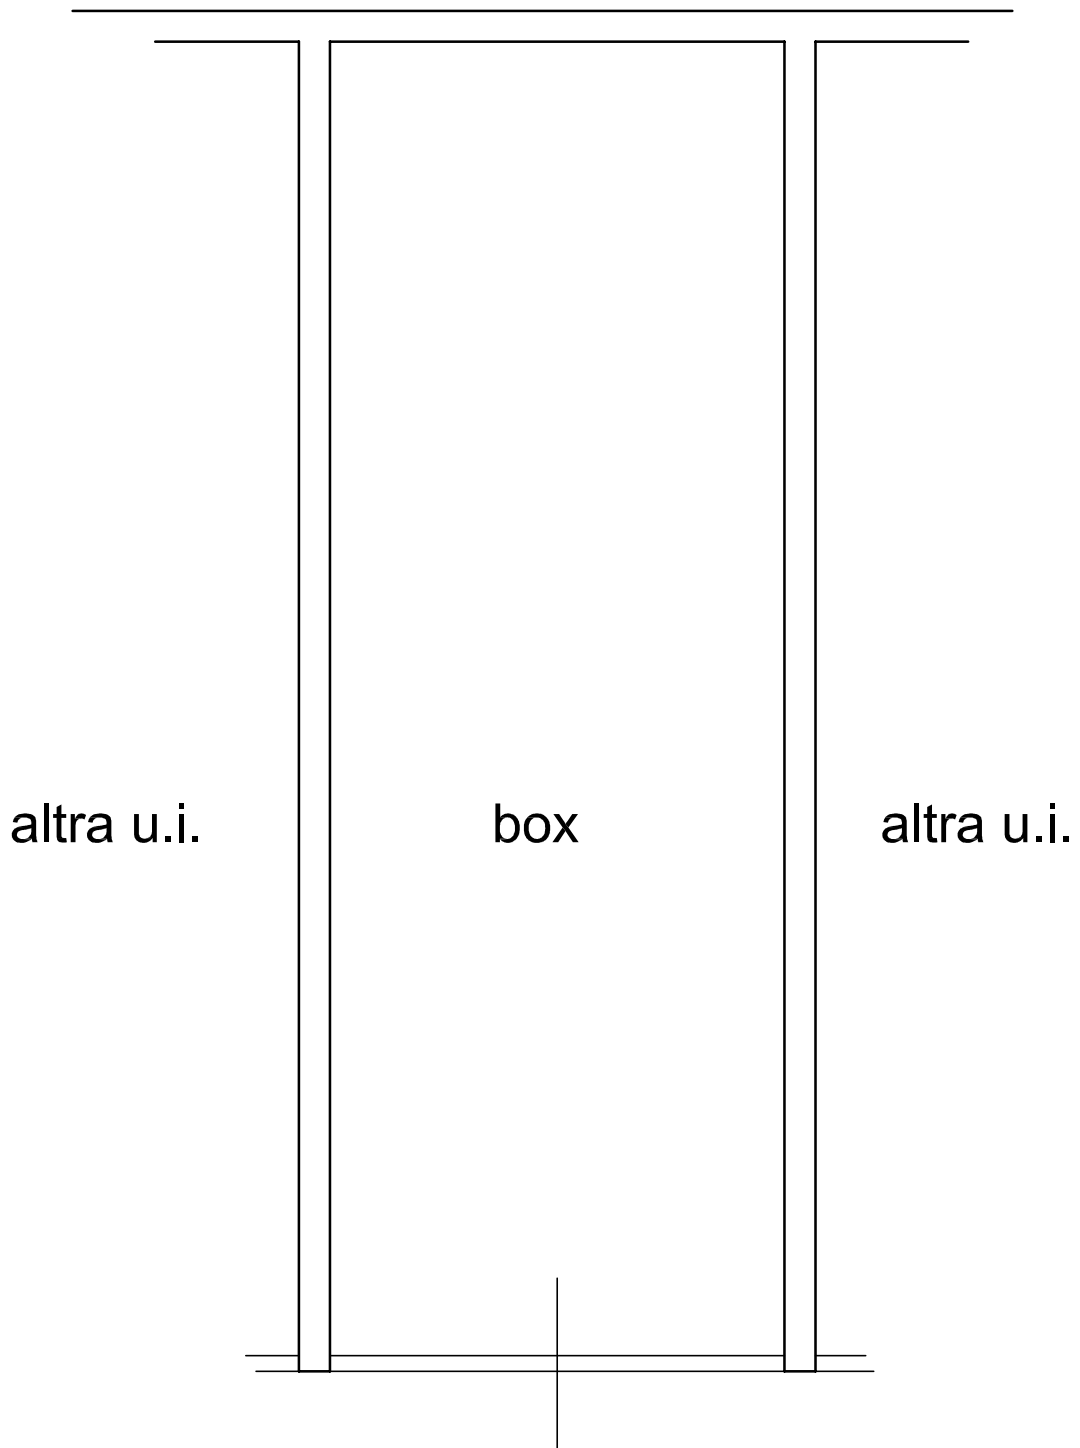
Catasto di Fabbricati - Situazione al 02/05/2023 - Comune di GARBAGNATE MILANESE(D912) - < Foglio 31 - Particella 257 - Subalterno 64 >
VIA P. GOBETTI Piano S1

Dal confronto tra lo stato di fatto rilevato e la planimetria catastale si è riscontrata una difformità nelle altezze. Nella scheda catastale viene indicata l'altezza di 2,80m mentre l'altezza rilevata è di circa 2,60m. Ai fini della regolarizzazione sarà necessario presentare planimetria catastale aggiornata. Dei relativi costi si terrà conto nella valutazione del bene.
