Tribunale di Milano
PROCEDURA DI ESECUZIONE IMMOBILIARE
RGE 633/2022
LOTTO 14

RELAZIONE DI STIMA IMMOBILIARE

Unità immobiliare in Garbagnate M.se (MI) via P. Borsellino, 41

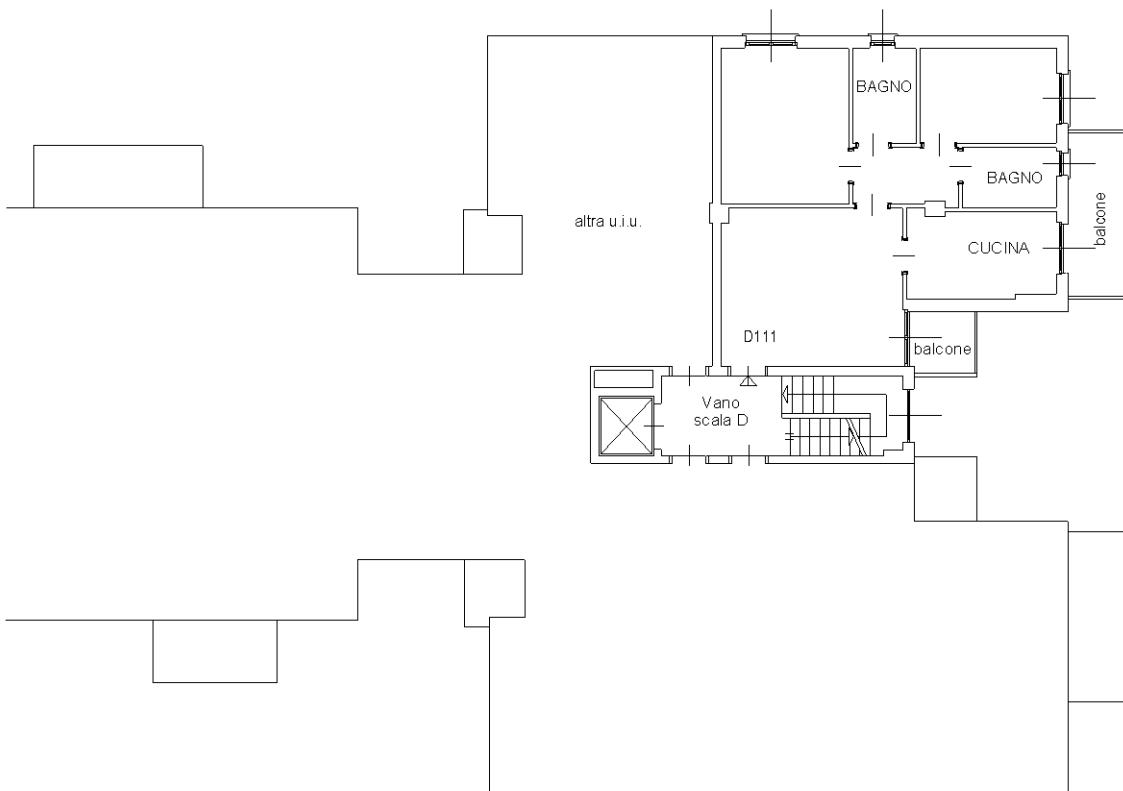
ABITAZIONE

Dal confronto tra lo stato di fatto rilevato e la planimetria catastale non si sono riscontrate difformità nella distribuzione interna. Si è constatato che nelle planimetrie è indicata altezza netta interna 2,70m mentre l'altezza effettiva è pari a 2,88m circa. Si precisa che si tratta di mero errore materiale, in quanto il condono n. 126/04 ha sanato le altezze interne dei piani: lo stato rilevato risulta conforme a quanto presentato con il condono.

Ai fini della regolarizzazione catastale sarà necessario presentare planimetria catastale aggiornata. Dei relativi costi si terrà con nella tabella delle decurtazioni al valore del bene riportata al paragrafo 9 che segue.

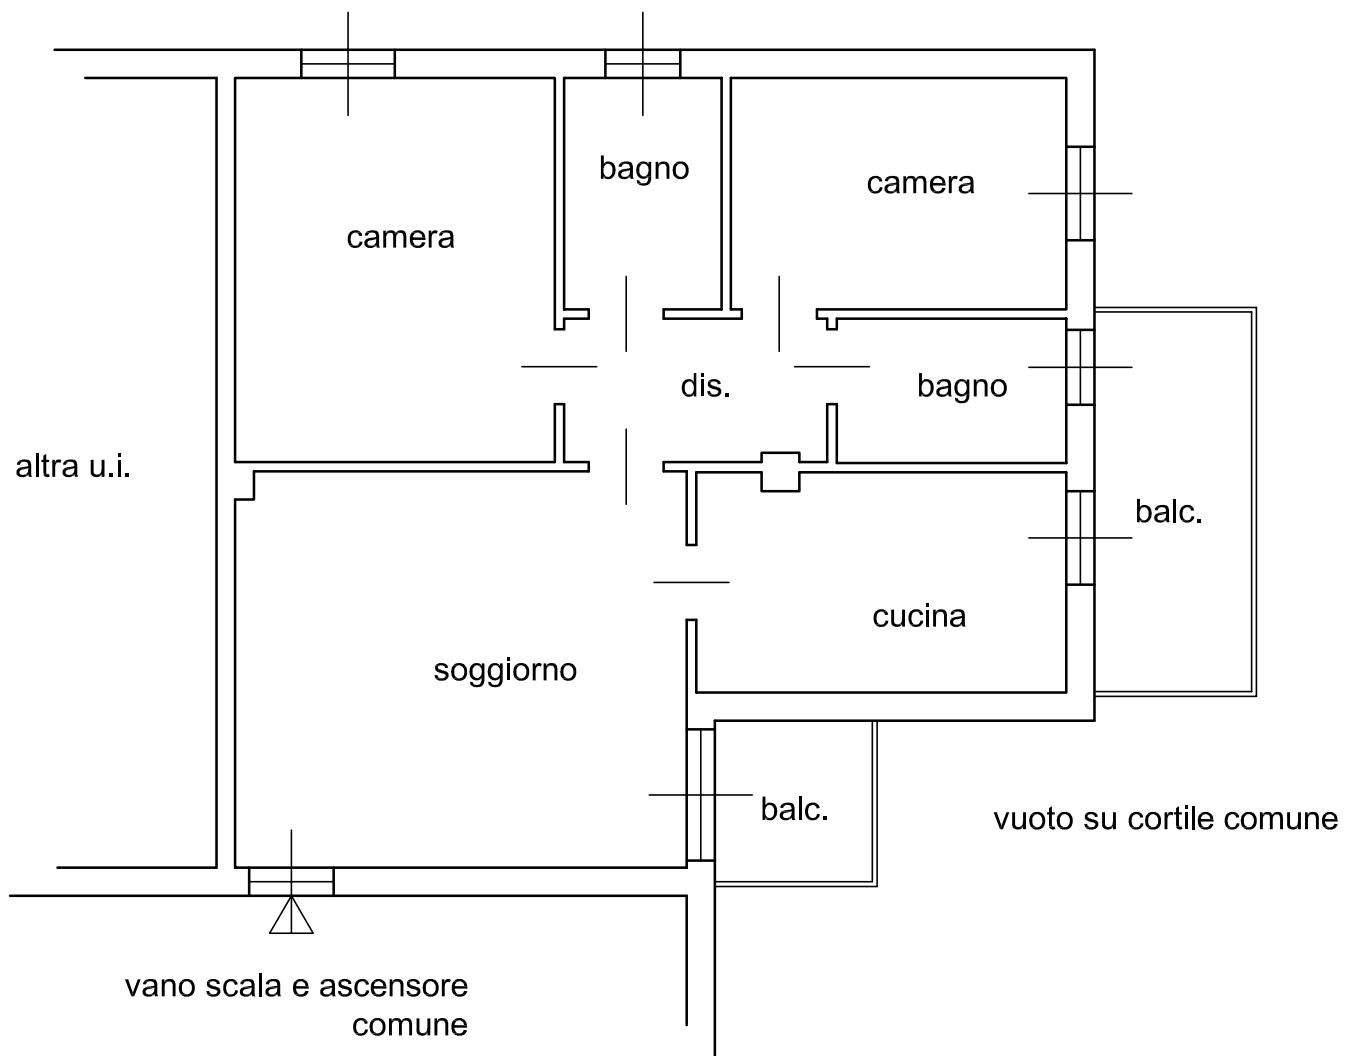
PIANO PRIMO SCALA D

Unità immobiliare sita in Garbagnate Milanese (MI) via Borsellino n. 41 scala D piano primo composto da: soggiorno, cucina, due camere, due bagni, disimpegno e due balconi, con annessa cantina a piano interrato.

- esposizione: Nord e Ovest;
- porta di accesso: blindata a battente;
- infissi esterni: telaio in metallo e vetro doppio;
- sistema di oscuramento: tapparelle;
- porte interne: in legno a battente;
- pareti: normalmente tinteggiate;
- pavimenti: parquet zona giorno e zona notta, gres ceramico nei bagni;
- rivestimenti: in ceramica nei bagni e nella cucina;
- plafoni: normalmente tinteggiati;
- impianto citofonico: presente;
- impianto elettrico: sotto traccia;
- impianto idrico: sotto traccia;
- impianto termico: riscaldamento e raffrescamento centralizzato con emissione tramite fan-coil;
- acqua calda sanitaria: centralizzata;
- servizi igienici: attrezzati con vaso igienico, bidet, lavabo, vasca e doccia;
- altezza dei locali: 2,88m;
- condizioni generali: normali.

Dal confronto tra lo stato di fatto e gli elaborati grafici allegati all'ultimo stato autorizzato (condono n. 129/04) si è riscontrata una difformità interna circa la presenza di un ripostiglio nel disimpegno, indicato negli elaborati ma non presente alla data del sopralluogo. Ai fini della regolarizzazione sarà necessario presentare CILA in sanatoria.

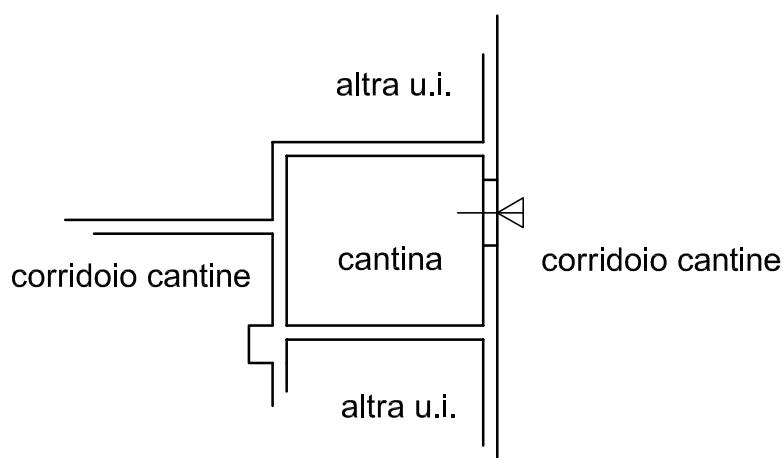
PIANO INTERRATO

CANTINA
