RGE 633/2022

LOTTO 17

RELAZIONE DI STIMA IMMOBILIARE

Unità immobiliare in Garbagnate M.se (MI) via P. Borsellino, 41

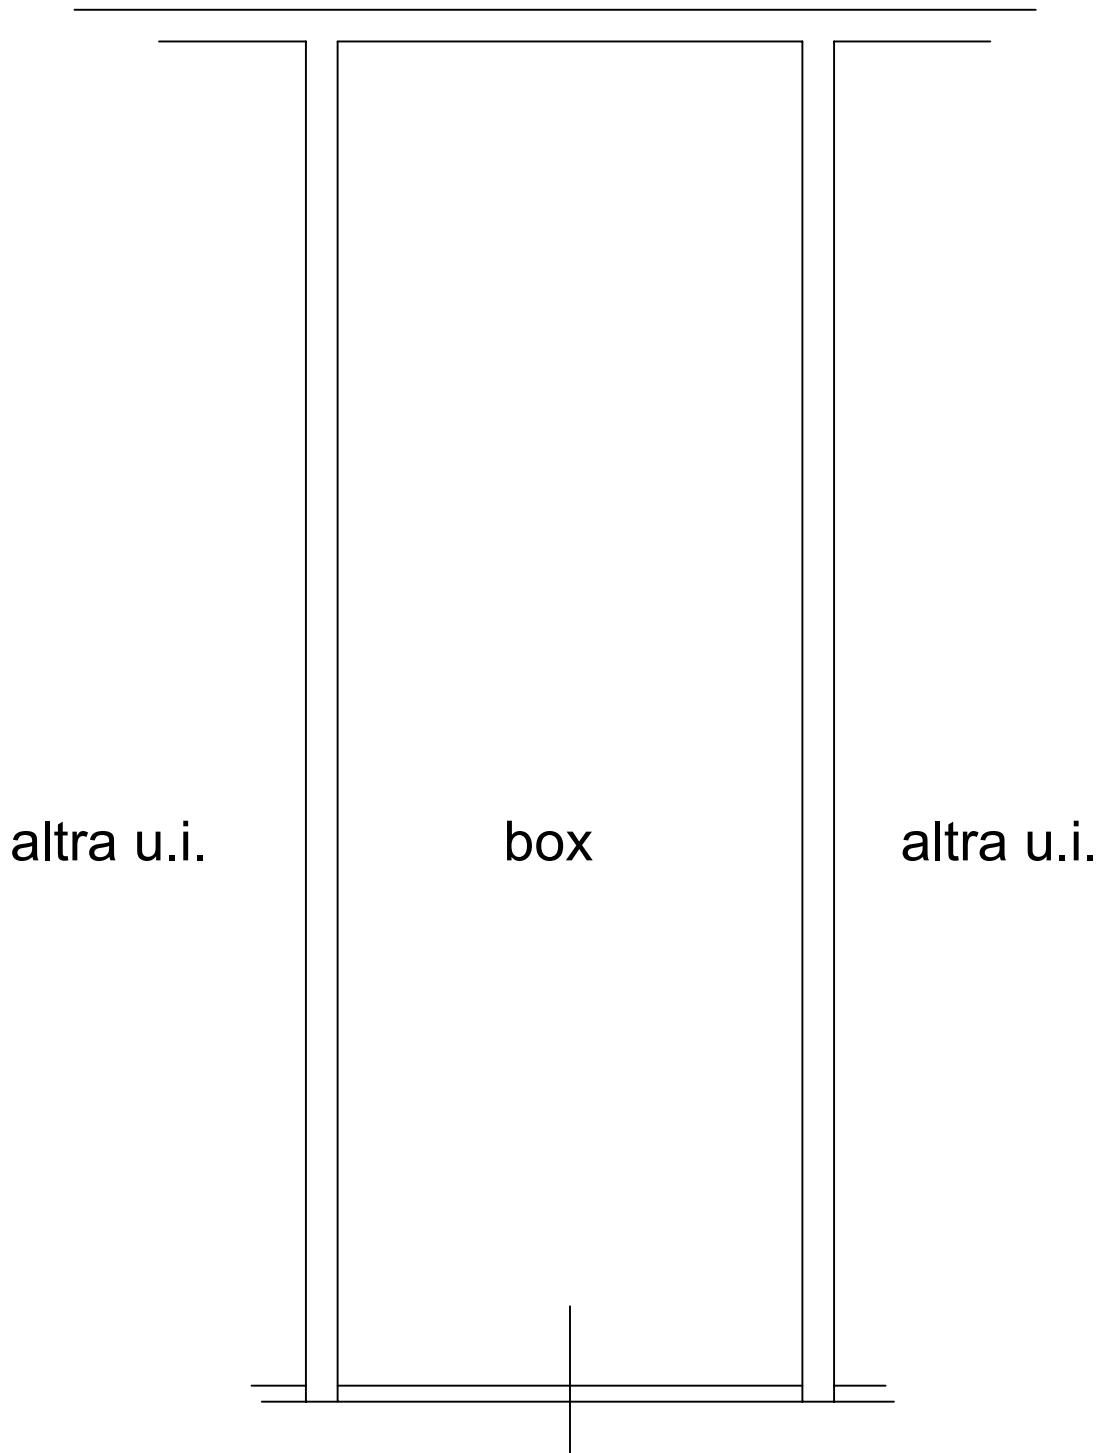
PIANO INTERRATO

Unità immobiliare sita in Garbagnate Milanese (MI) via P. Gobetti consistente in: ampia autorimessa posta a piano interrato.

- esposizione: N.P.;
- porta di accesso: basculante in metallo;
- pareti: finitura con intonaco;
- pavimenti: battuto in cemento;
- plafoni: solaio finito in intonaco;

- impianto elettrico: in canalina esterna;
- altezza dei locali: circa 2,58m;
- condizioni generali: discrete.

Dal confronto tra lo stato di fatto rilevato e gli elaborati grafici allegati all'ultimo stato autorizzato (condono n. 126/04) si è riscontrata una difformità nelle altezze. Nella pratica edilizia viene indicata l'altezza di 2,50m mentre l'altezza rilevata è di circa 2,58m. Ai fini della regolarizzazione sarà necessario presentare pratica in sanatoria relativamente all'intero condominio, poiché le altezze riguardano anche tutte le parti comuni. Il futuro proprietario dovrà presentare scheda catastale aggiornata rispondente allo stato di fatto.

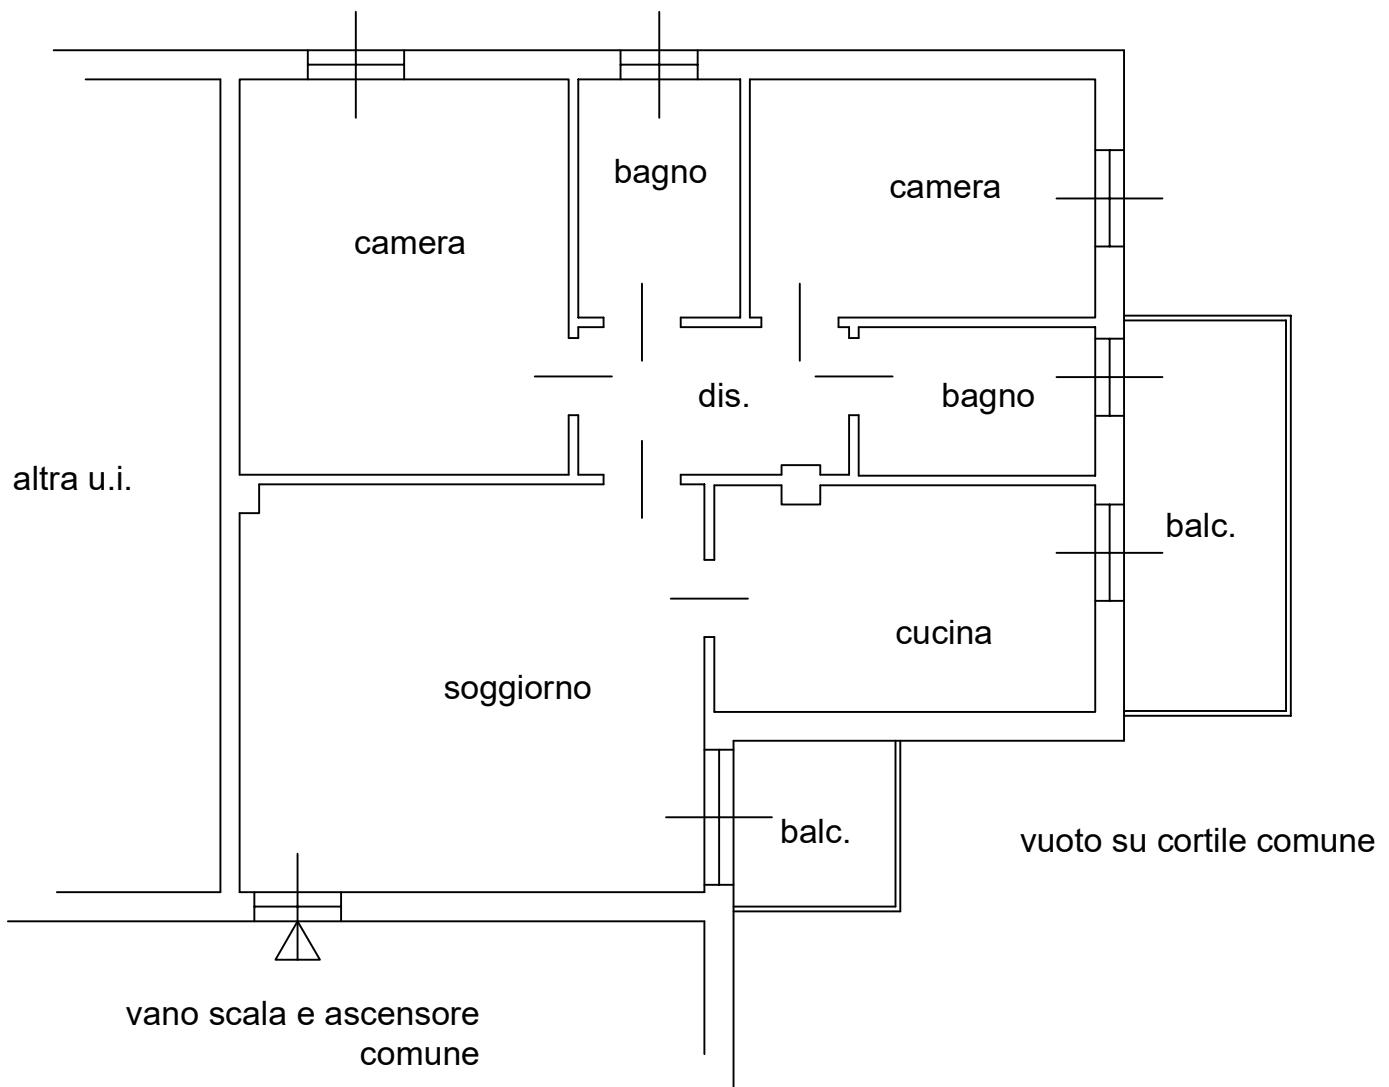
PIANO SECONDO SCALA D

Unità immobiliare sita in Garbagnate Milanese (MI) via Borsellino n. 41 scala D piano secondo composta da: soggiorno, cucina, due camere, due bagni, disimpegno e due balconi, con annessa cantina a piano interrato.

- esposizione: Nord-Ovest;
- porta di accesso: blindata a battente;
- infissi esterni: telaio in metallo e vetro doppio;
- sistema di oscuramento: tapparelle;
- porte interne: in legno a battente;
- pareti: normalmente tinteggiate;
- pavimenti: parquet zona giorno e zona notta, gres ceramico nei bagni;
- rivestimenti: in ceramica nei bagni e nella cucina;
- plafoni: normalmente tinteggiati;
- impianto citofonico: presente;
- impianto elettrico: sotto traccia;
- impianto idrico: sotto traccia;
- impianto termico: riscaldamento e raffrescamento centralizzato con emissione tramite fan-coil;
- acqua calda sanitaria: centralizzata;
- servizi igienici: attrezzati con vaso igienico, bidet, lavabo, vasca e doccia;
- altezza dei locali: 2,88m;
- condizioni generali: discrete.

Dal confronto tra lo stato di fatto e gli elaborati grafici allegati all'ultimo stato autorizzato (condono n. 130/04) si è riscontrata una difformità interna circa la presenza di un ripostiglio nel disimpegno, indicato negli elaborati ma non presente alla data del sopralluogo. Ai fini della regolarizzazione sarà necessario presentare CILA in sanatoria.
