Tribunale di Milano
PROCEDURA DI ESECUZIONE IMMOBILIARE

RELAZIONE DI STIMA IMMOBILIARE

LOTTO UNICO: unità immobiliari in **Milano via Alfredo Catalani 35**

LOTTO UNICO
(Appartamento con cantina)

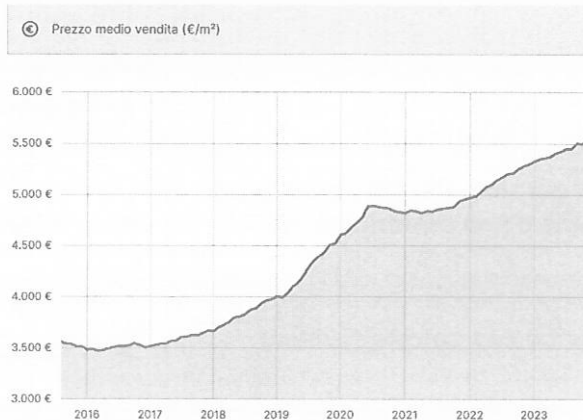
I grafici seguenti mostrano l'andamento dei prezzi nel tempo di tutte le tipologie di immobili residenziali nella zona Città Studi, Susa, sia in vendita sia in affitto.

A Novembre 2023 per gli immobili residenziali in vendita sono stati richiesti in media € 5.530 al metro quadro, con un aumento del 4,73% rispetto a Novembre 2022 (5.280 €/m²). Negli ultimi 2 anni, il prezzo medio all'interno della zona Città Studi, Susa ha raggiunto il suo massimo nel mese di Novembre 2023, con un valore di € 5.530 al metro quadro. Il mese in cui è stato richiesto il prezzo più basso è stato Gennaio 2022: per un immobile in vendita sono stati richiesti in media € 4.973 al metro quadro.
