TRIBUNALE DI MILANO
II Sezione Civile
G.D. Dott.ssa Guendalina Pascale

RELAZIONE DI STIMA

LOTTO UNICO
Appartamento e Cantina
Milano, viale Certosa n. 103

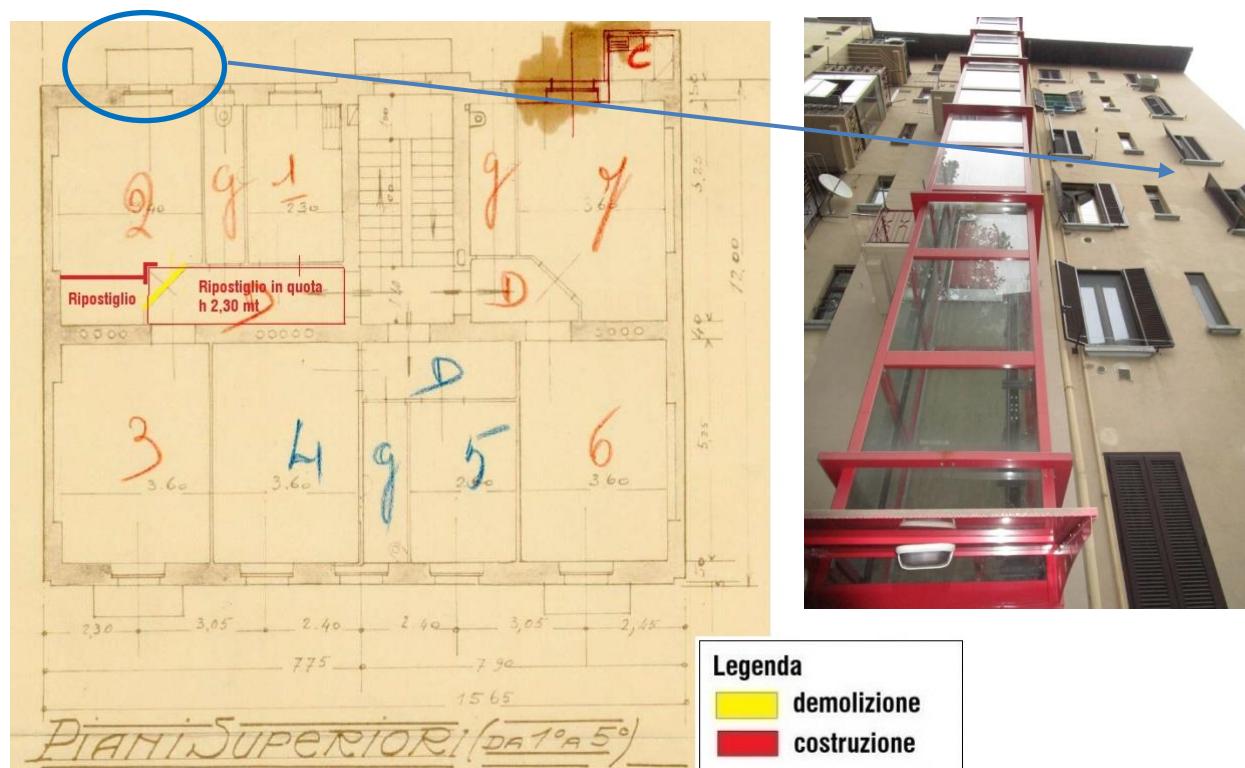
- Dalla lettura della tavola di progetto del 1934 riferendosi alla pianta "piani superiori da 1° a 5°" è emerso che era prevista la realizzazione di balconi con affaccio nel cortile interno riferiti anche alla porzione sinistra del fabbricato.

- Nello stato di fatto si è invece osservato che i balconi sono presenti nella sola colonna degli appartamenti della porzione destra e di quella centrale in corrispondenza del vano scala della facciata interna.

Estratto pianta piano "tipo" piani superiori (da 1° a 5°)
E fotografia dello stato di fatto della facciata verso il cortile interno

- Mancata realizzazione, a tutti i piani superiori (dal primo al quinto), dei balconi con affaccio su cortile interno
- Frazionamento dei singoli vani di cantina al piano sotterraneo

Dovranno eventualmente essere oggetto di disposizioni a livello condominiale e pertanto non è possibile, al momento, prevedere ulteriori costi da portare in detrazione al valore dell'immobile

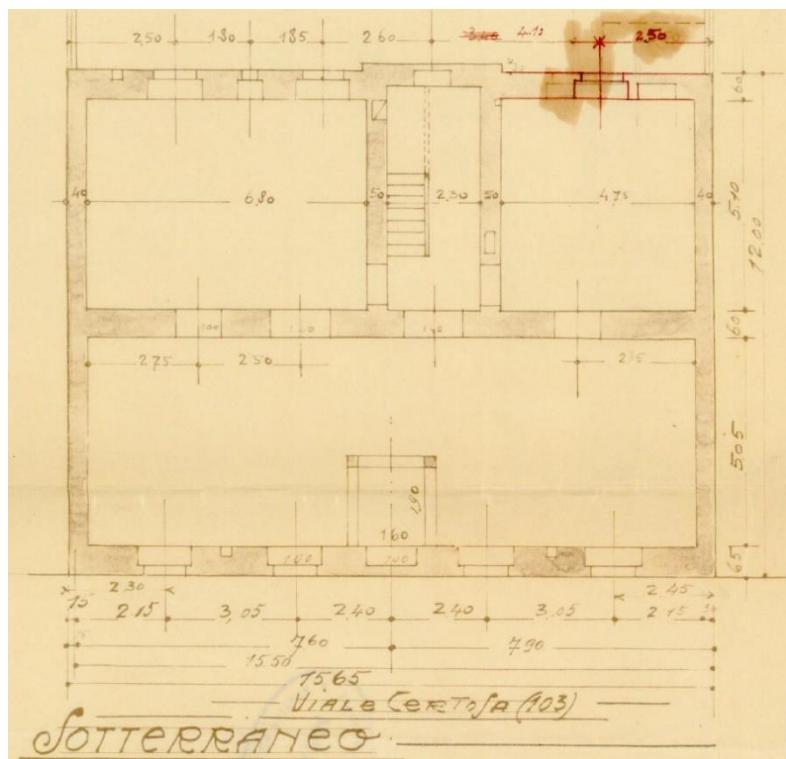
- Lo spazio al piano sotterraneo che era originariamente composto da tre ampi locali, mediante l'edificazione di pareti divisorie in laterizio, è stato frazionato in singole cantine.

Nel caso in esame, l'atto di provenienza evidenzia la cantina sub 32 assegnata all'appartamento sub 33

Estratto planimetria piano sotterraneo tavola di progetto 1934

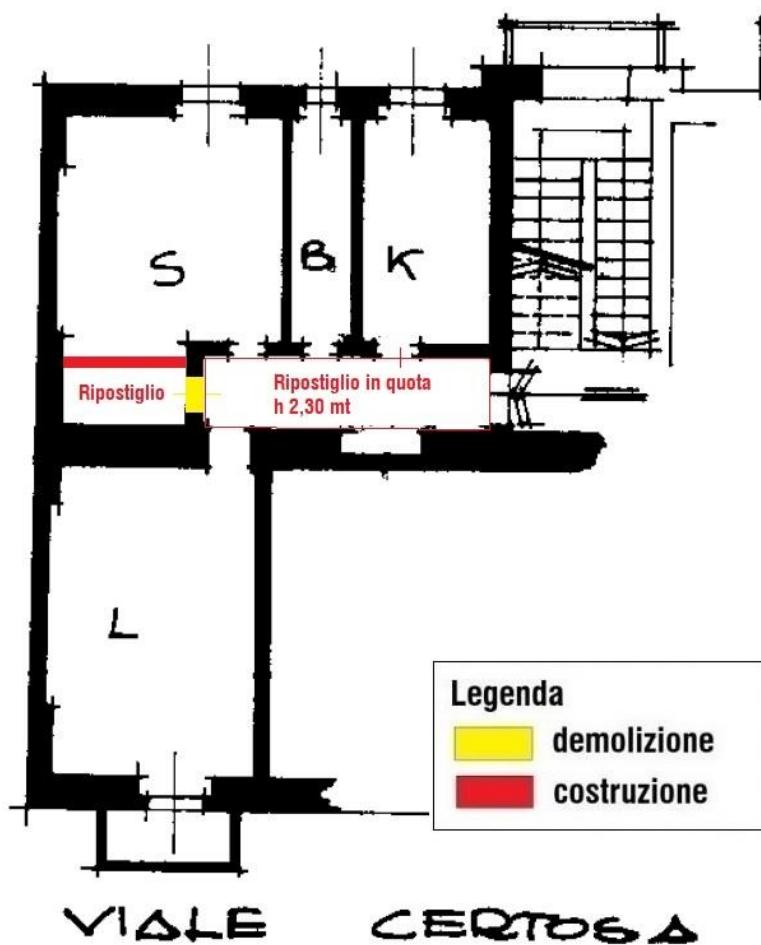
Durante il sopralluogo presso l'unità immobiliare in epigrafe, il sottoscritto PE ha rilevato delle difformità tra lo stato di fatto e la planimetria catastale in atti, rispetto al quale si osserva quanto segue:

- Formazione di ripostiglio mediante la realizzazione di una parete divisoria nella camera da letto e apertura del varco di accesso al ripostiglio stesso con installazione di relativa porta, dal disimpegno d'ingresso di distribuzione dei singoli locali
- Realizzazione di ripostiglio in quota (con accesso dalla cucina) mediante installazione di cartongesso non portante in corrispondenza dell'intero disimpegno. A fronte della realizzazione del ripostiglio in quota, l'altezza interna rilevata nel disimpegno è pari a 2,30 mt

Estratto planimetria catastale con raffronto con lo stato di fatto rilevato

Alla luce delle analisi sopra esposte, si riscontra che è possibile procedere alla regolarizzazione edilizia e catastale delle opere interne all'appartamento mediante:

- Pratica edilizia in sanatoria
- Sanzione Amministrativa
- Aggiornamento catastale

Sommano totale importi stimati: € 2.500,00 (circa)
