Tribunale di Milano – III Sezione Civile
RGE 812/2020
G.E. Dott.ssa Stella Laura Cesira
Custode nominato: avv. Cristina Reina

Determinazione dei presidi di sicurezza

I beni staggiti oggetto del quesito sono ubicati nel centro storico di Garbatola, frazione del Comune di Nerviano.

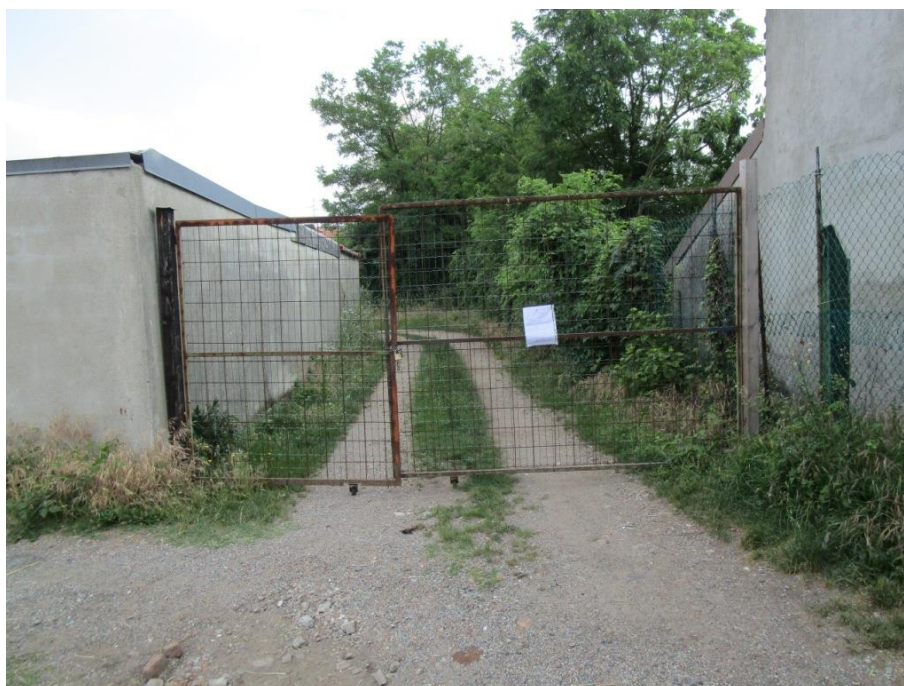
L'accesso agli immobili, avviene attualmente da via Isonzo attraverso un cancello in rete metallica, dotato di chiusura mediante catena e lucchetto.

Cancello d'ingresso da via Isonzo

- In corrispondenza del cancello di ingresso, attualmente chiuso mediante catena e lucchetto, dovrà essere installata idonea documentazione e cartelli di avviso e di divieto di accesso oltre che cartelli generici riferiti alla sicurezza nei luoghi di lavoro.

Si precisa che il cancello esistente è di natura posticcia pertanto lo scrivente consiglia la realizzazione di un cancello "più stabile", ad esempio tipo cesata e cancello da cantiere in tavole di legno

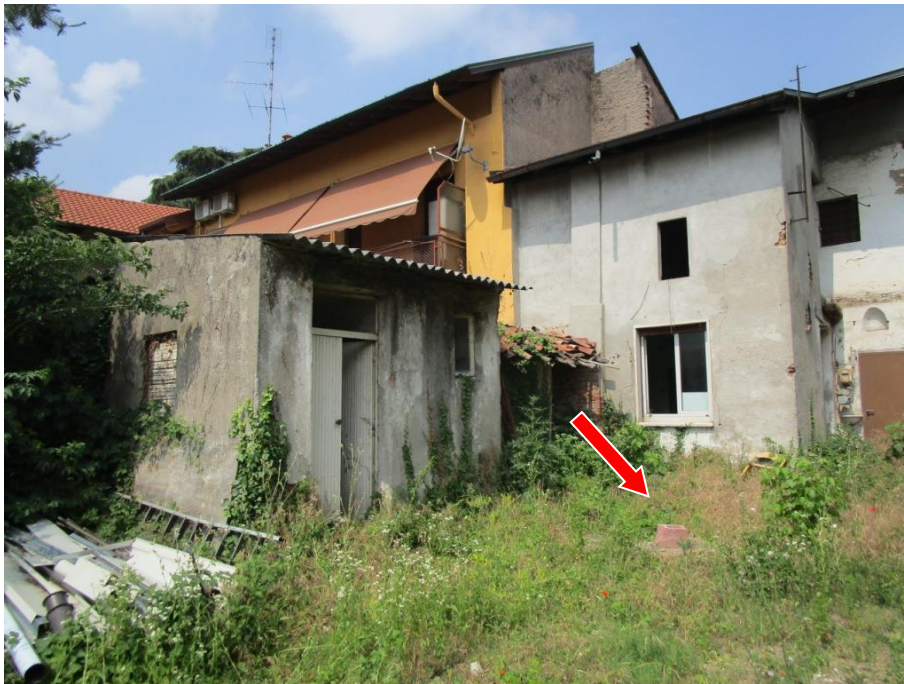
Indicazione del "pozzo"

- Il "pozzo aperto" risulta già chiuso mediante una lastra di pietra. Detta area dovrà essere interdetta a qualsiasi accesso, anche involontario, mediante l'installazione di opportuna recinzione (tipo "da cantiere") in rete metallica. Sarà inoltre necessario installazione appositi cartelli di pericolo e di divieto di accesso e segnalazione per "presenza scavi e pozzi".

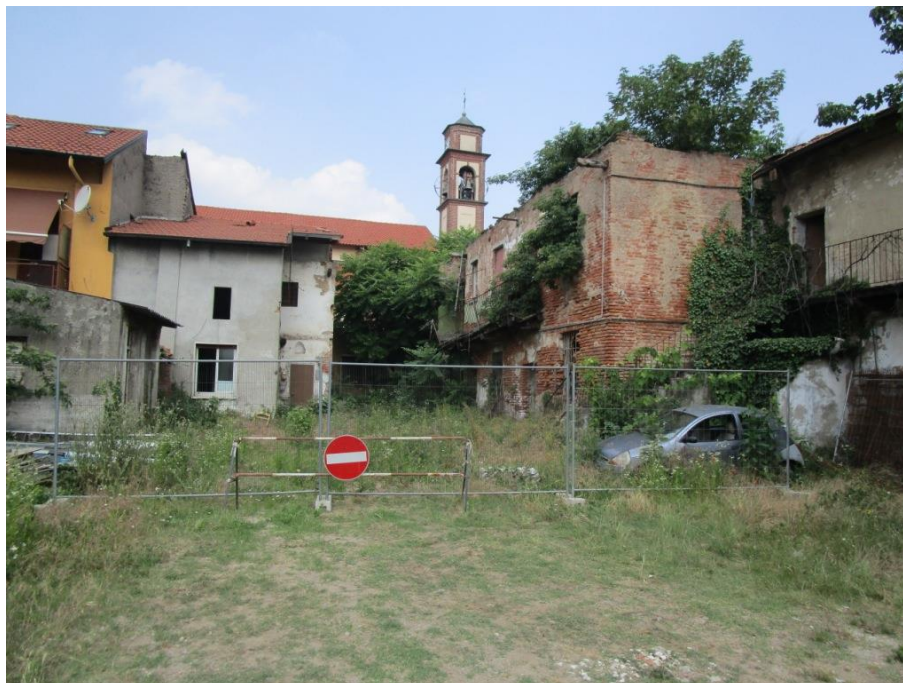
Sui confini nord-ovest e nord-est sono presenti altri fabbricati che appaiono in precarie condizioni statiche e in alcuni casi addirittura in condizioni di pericolo di crollo.

Porzioni immobiliari con affaccio sul cortile interno

- In corrispondenza delle porzioni di unità immobiliari diroccate con affaccio sulla corte interna e in corrispondenza del materiale edile e di risulta accatastato nel cortile interno, lo scrivente prevede la posa di recinzione mobile temporanea da cantiere posta ad una distanza di almeno 2 metri dalla muratura a perimetro degli edifici ed a contenimento del materiale di risulta e delle macerie.
Anche in questo caso dovrà essere installata idonea cartellonistica che riporti indicazione di divieto di accesso e pericolo di crollo.

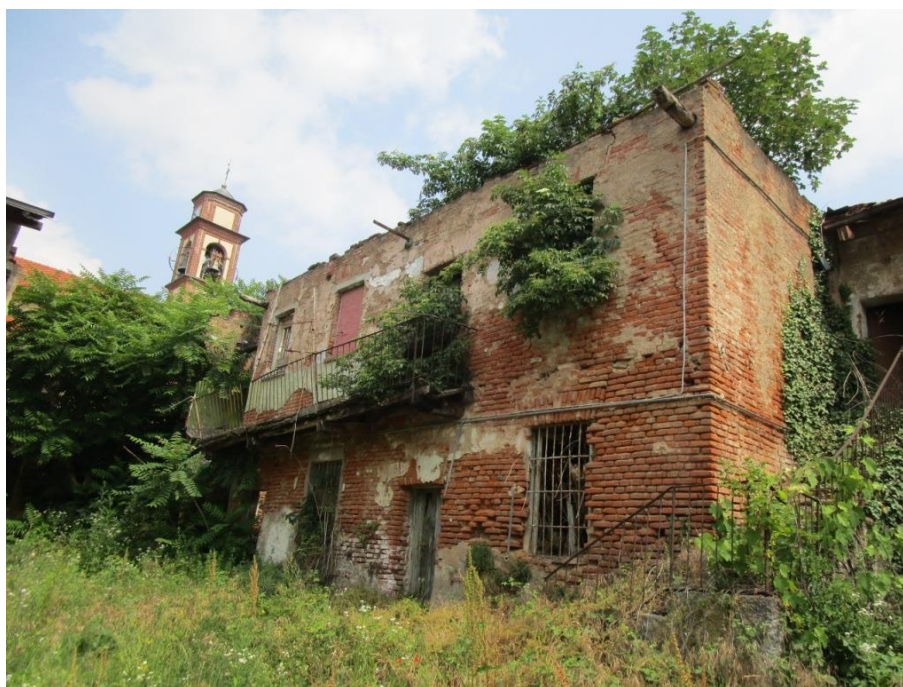
Rustico con affaccio sul cortile interno, in pericolo di crollo

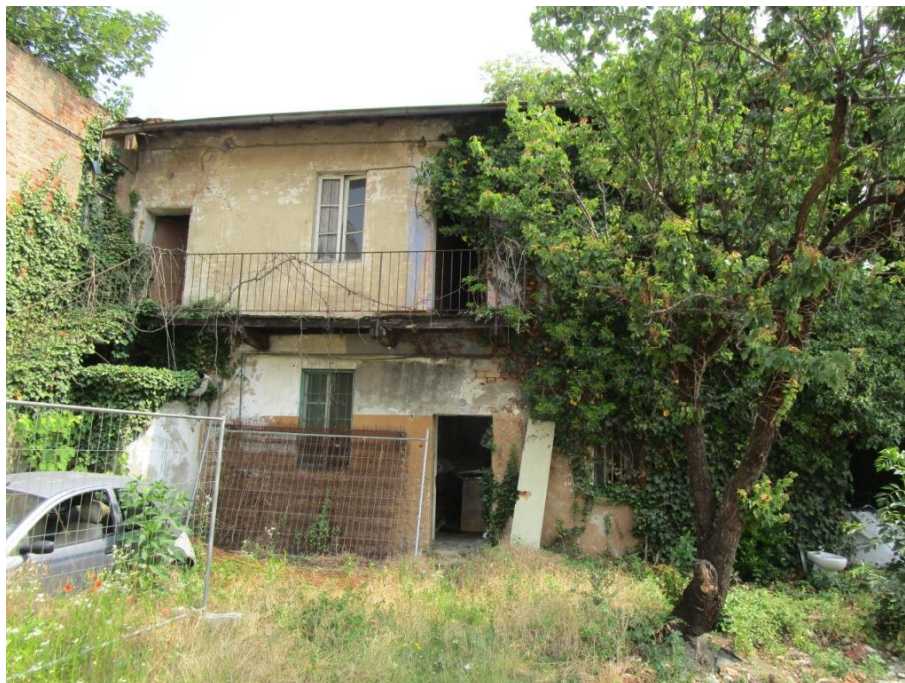
Porzione immobiliare con affaccio sul cortile interno

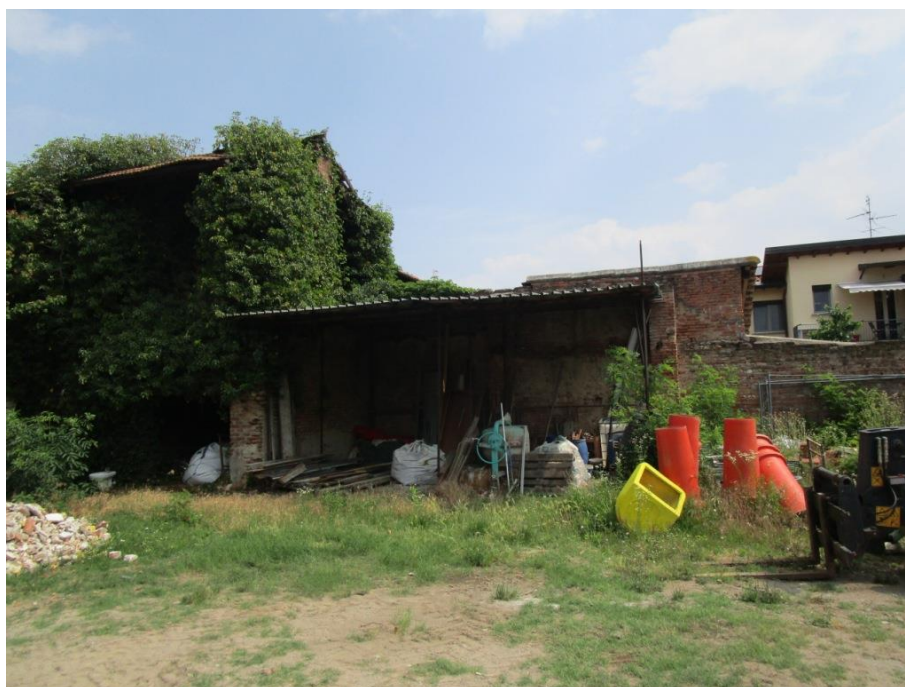
Alcuni altri edifici ubicati nella parte interna/cortile, lungo il perimetro nord-est sono stati demoliti ed al loro posto è stata realizzata una tettoia di natura "posticcia" ad uso deposito.

Tettoia di natura "posticcia"

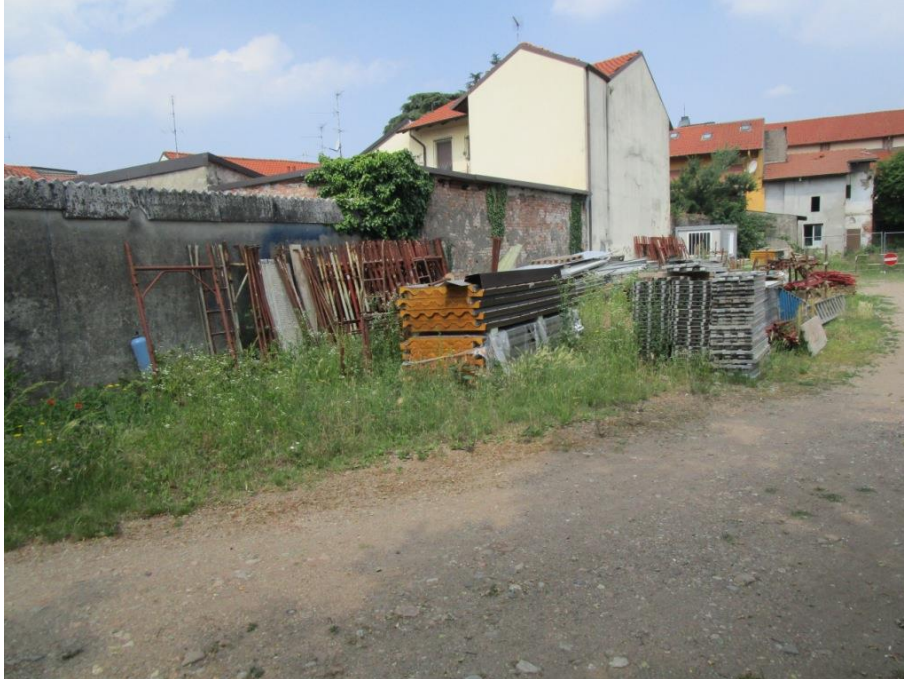
Materiale di cantiere accatato nel cortile interno

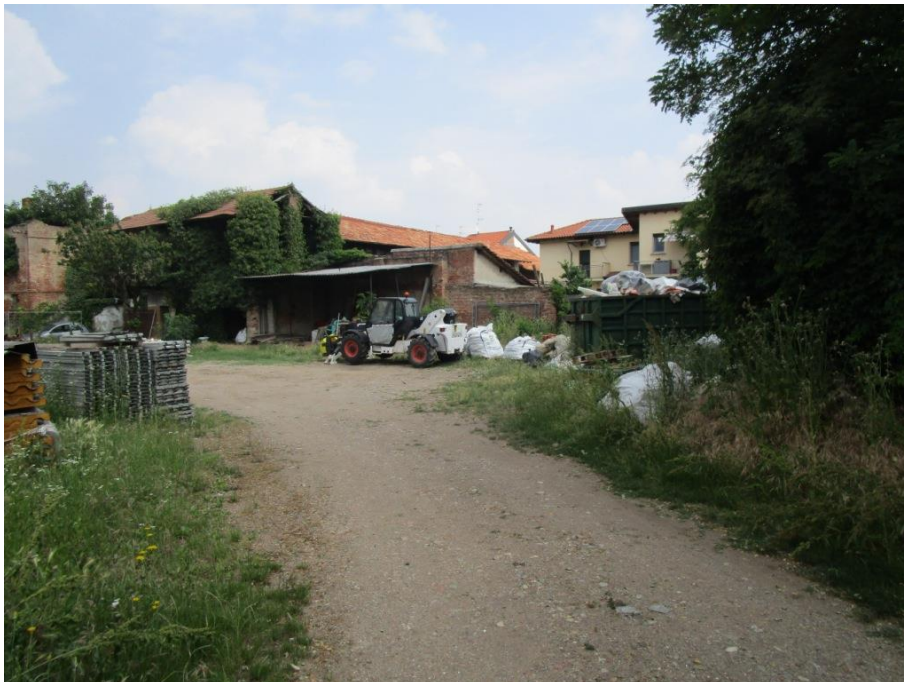
Materiale edile di risulta accatato nel cortile interno

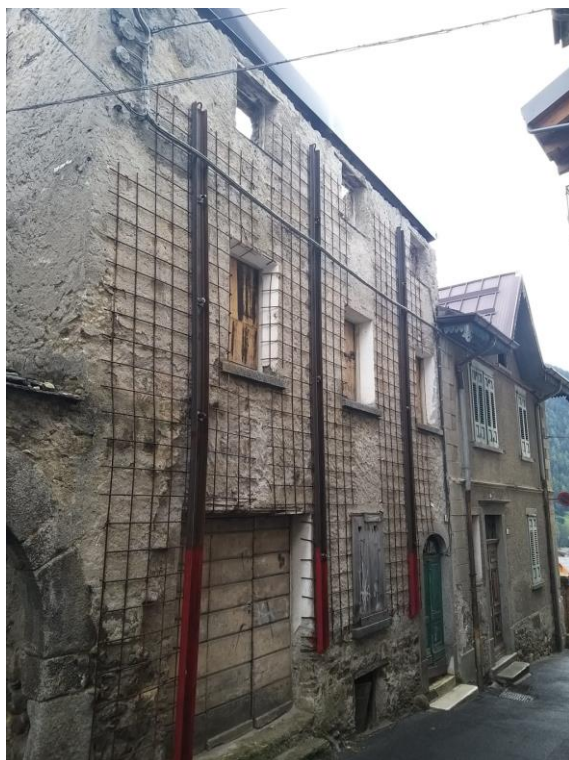
esempio di struttura di rinforzo realizzata in carpenteria metallica

- 1) Rinforzo strutturale del muro esistente mediante l'installazione di una struttura di carpenteria supportata da idonea progettazione strutturale
- 2) Rinforzo della muratura esistente mediante la posa di materiali performanti (es. intonaci armati, ecc.) supportata da idonea progettazione strutturale.
- 3) Demolizione della muratura esistente e ricostruzione di nuova muratura supportata da idonea progettazione strutturale
- 4) Demolizione della muratura per la messa in sicurezza dell'area pubblica con successiva installazione di recinzione di cantiere oltre idonea cartellonistica di divieti e prescrizioni

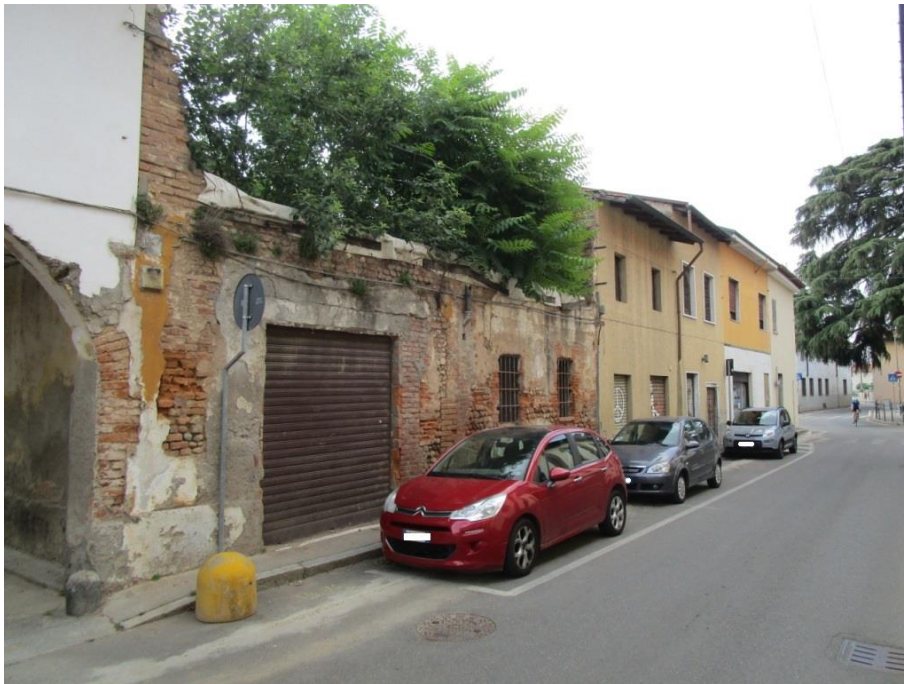
Sul confine nord-ovest, Via Gorizia, è presente una muratura in mattoni pieni che è la risultante di una demolizione del pre-esistente fabbricato.

Porzione di muratura di confine, con affaccio su via Gorizia

- Relativamente alla porzione di muratura su “via Gorizia” che costituisce il muro di confine con la via pubblica, al fine di definire quale sia l'intervento più idoneo alla messa in sicurezza della muratura stessa, sarà necessario prevedere in primo luogo la caratterizzazione del muro mediante indagini in sito e prove di laboratorio che ne descrivano le caratteristiche principali.

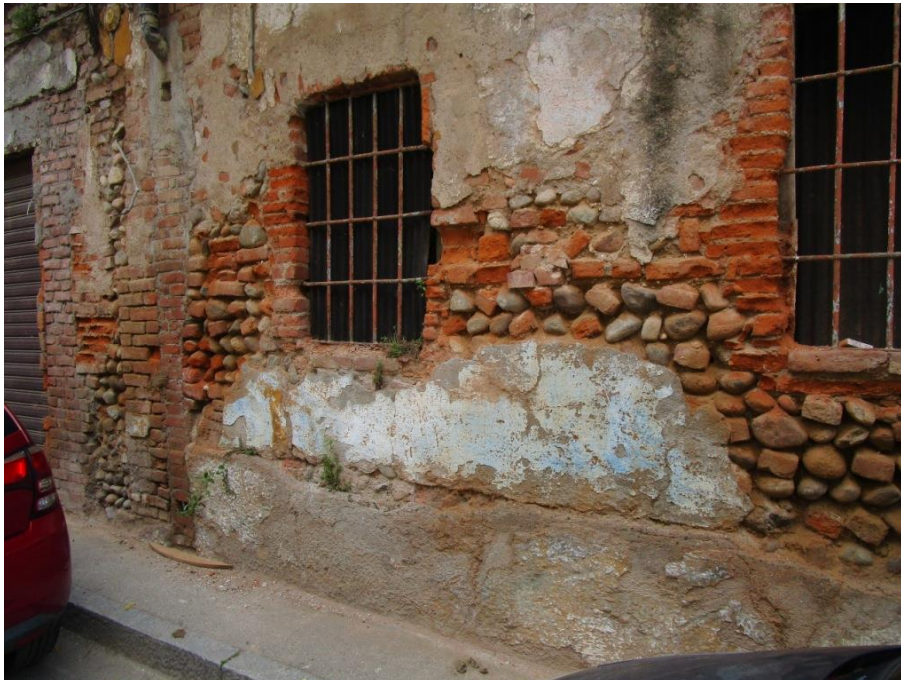
Vista di dettaglio della muratura di confine, con affaccio su via Gorizia
