TRIBUNALE ORDINARIO MILANO

821/2018

RAPPORTO DI VALUTAZIONE IMMOBILIARE

Sito in Limbiate (MB), viale Dei Mille 117

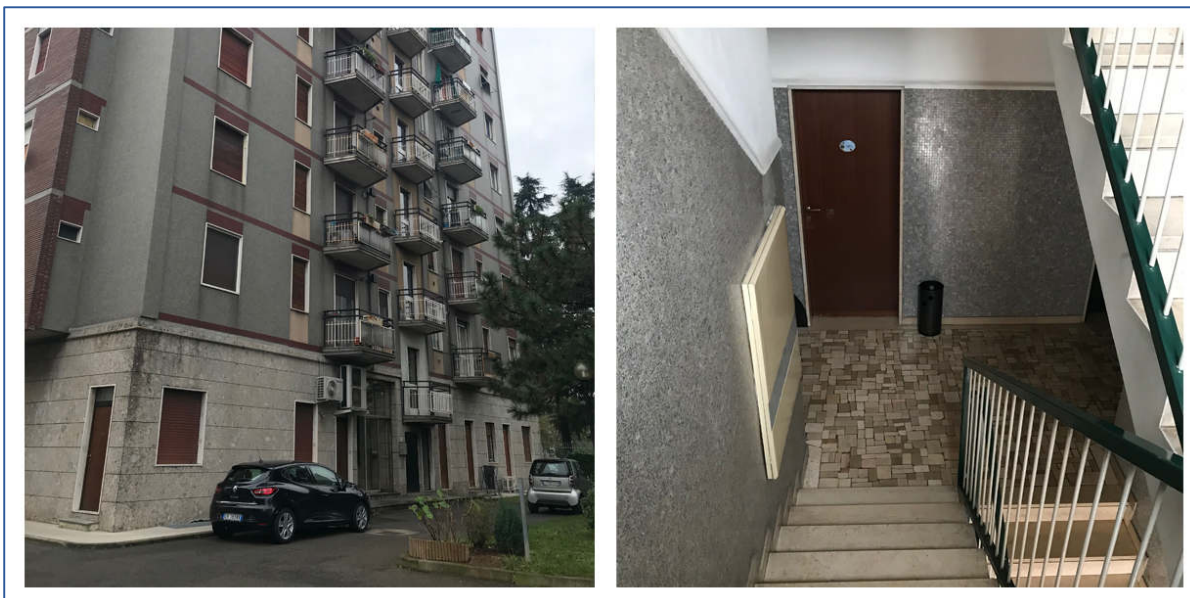
Il complesso si presenta in buono stato manutentivo sia nelle parti esterne che in quelle interne comuni.

Fig. 3: ingresso edificio da corte comune

Fig. 4: vano scala comune

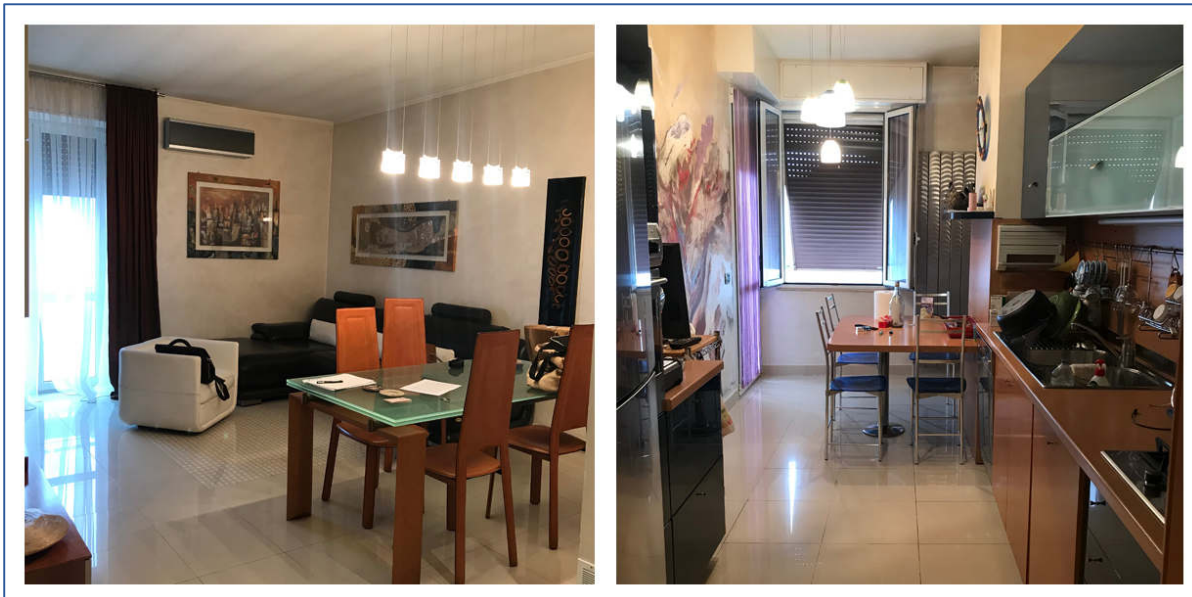
<i>componenti edilizie dell'unità immobiliare:</i>	<i>stato di manutenzione</i>
<i>Ingresso/soggiorno</i>	<i>Portone di ingresso</i> : porta ad anta battente in legno e blindata.	Ottimo
	<i>Pavimentazione interna</i> : realizzata in piastrelle di gres.	Ottimo
	<i>Rivestimenti interni</i> : stucco veneziano.	Ottimo
	<i>Plafoni</i> : intonaco tinteggiato.	Ottimo
	<i>Infissi esterni</i> : ante a battente in alluminio con vetrocamera con avvolgibili in pvc.	Ottimo

Cucina	<i>Infisso interno:</i> anta scorrevole a scomparsa in legno tamburato.	Ottimo
	<i>Pavimentazione interna:</i> realizzata in piastrelle di gres.	Ottimo
	<i>Rivestimenti interni:</i> intonaco tinteggiato e stucco veneziano.	Ottimo
	<i>Plafoni:</i> intonaco tinteggiato.	Ottimo
	<i>Infissi esterni:</i> ante a battente in alluminio con vetrocamera con avvolgibili in pvc.	Ottimo
Camere	<i>Infisso interno:</i> anta scorrevole a scomparsa in legno tamburato.	Ottimo
	<i>Pavimentazione interna:</i> realizzata in piastrelle di gres.	Ottimo
	<i>Rivestimenti interni:</i> stucco veneziano.	Ottimo
	<i>Plafoni:</i> intonaco tinteggiato.	Ottimo
	<i>Infissi esterni:</i> ante a battente in alluminio con vetrocamera con avvolgibili in pvc.	Ottimo
Bagno	<i>Infisso interno:</i> anta scorrevole a scomparsa in legno tamburato.	Ottimo
	<i>Pavimentazione interna:</i> in resina.	Ottimo
	<i>Rivestimenti interni:</i> intonaco tinteggiato e piastrelle di ceramica.	Ottimo

Fig. 6: soggiorno

Fig. 7: cucina
