Tribunale di Milano

PROCEDURA DI ESECUZIONE IMMOBILIARE

RELAZIONE DI STIMA

LOTTO UNICO: Appartamento ad uso abitazione posto al piano terzo con annesso vano di cantina, in Pozzuolo Martesana (MI) alla Via Pietro Pierogrosso n. 40/46

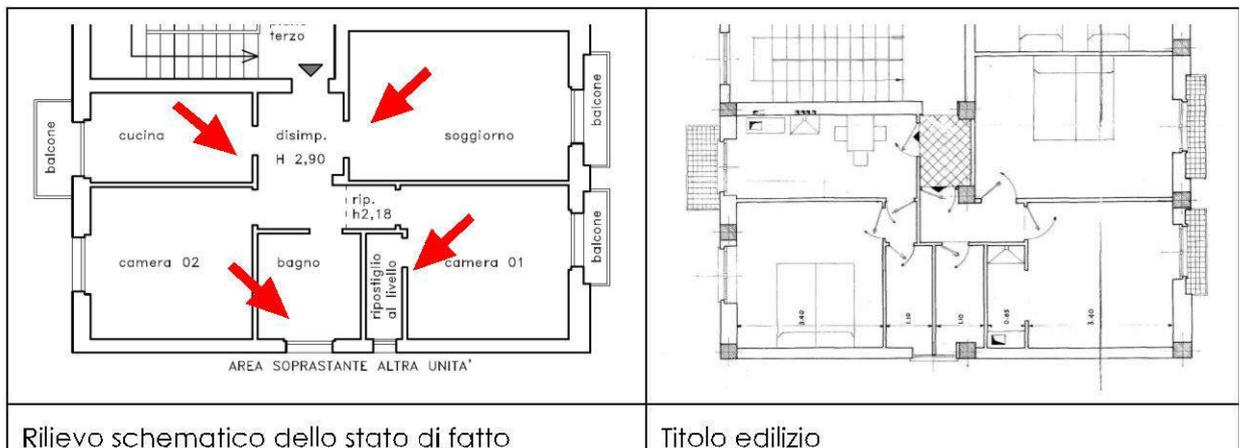
- a) Diforme esecuzione dei tavolati interni e porte con fusione di due unità con inglobamento anche del disimpegno comune e formazione di un piccolo ripostiglio in quota;
- b) Diforme esecuzione di una piccola finestra alta nel ripostiglio;

- c) Mancanza di una porta di separazione tra il disimpegno di ingresso ed il soggiorno, con determinazione di ambiente unico con rapporti aeranti ed illuminanti insufficienti.

Nella grafica che segue vengono evidenziate sommariamente le difformità salienti dello stato di fatto rispetto al titolo edilizio.

Le difformità di cui ai punti a) e b), per quanto non in contrasto con le norme igieniche, con le norme del Codice Civile sulle distanze e con le indicazioni del Regolamento Edilizio vigente, potranno essere ritenute sanabili, almeno parzialmente, mediante una pratica di SCIA a sanatoria, qualora la formazione della piccola finestra alta nel ripostiglio risultasse dotata della doppia conformità, attuale ed all'epoca della sua esecuzione; oppure, con riferimento alle sole opere interne, mediante una pratica di CILA a sanatoria, con il pagamento della sanzione valutabile in circa € 1.000,00.

La criticità di cui al punto c) costituisce violazione delle norme del Regolamento Locale di Igiene della Lombardia e del Regolamento Edilizio Comunale e, pertanto, non è sanabile e dovrà essere eliminata mediante lavori finalizzati all'adeguamento normativo.

Inoltre, ancora in via cautelativa per il futuro acquirente, ai fini della determinazione del prezzo di vendita, l'immobile è stato considerato come privo della piccola finestra di cui al punto b) e si è tenuto conto anche del deprezzamento derivante dal costo per la riduzione in pristino con l'eliminazione della piccola finestra suddetta.
