Particolari del “Condominio Sole” di Via Liguria n.11 in Comune di Pogliano Milanese (MI).

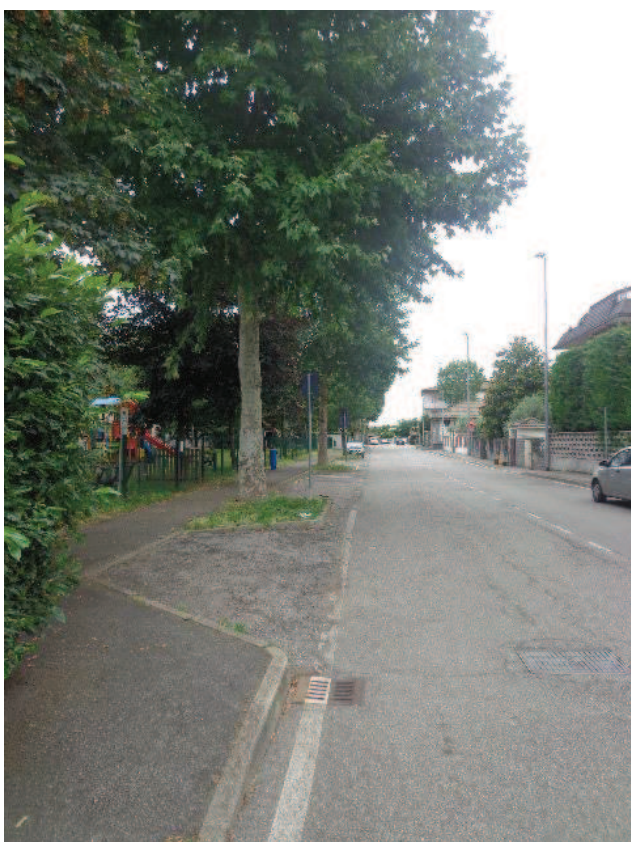
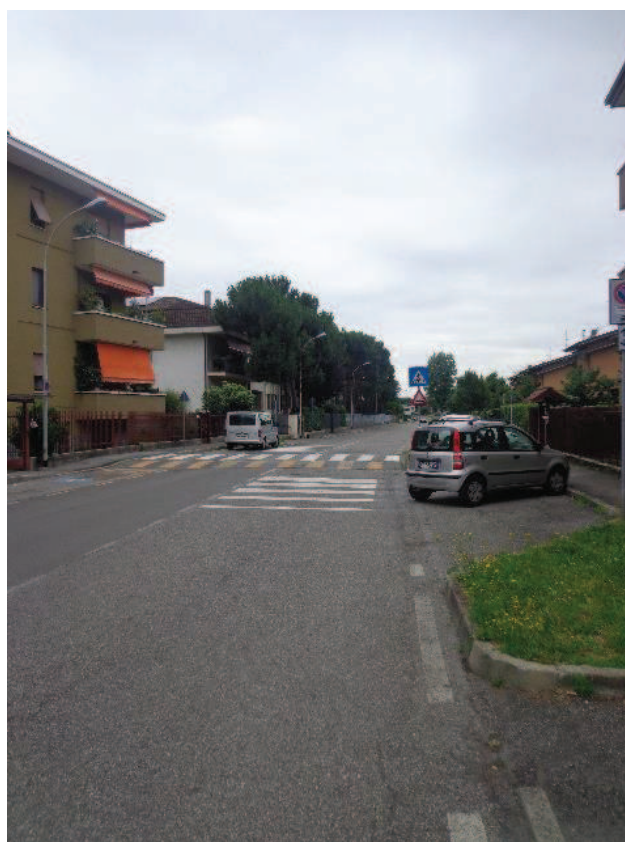
Particolari di via Liguria e dell'insediamento residenziale rilevato in prossimità; *presenza di parco giochi nelle vicinanze.*
