CERTIFICAZIONE DI IDONEITA' STATICA

Corpo indipendente – Minerva del condominio di
VIA ASCANIO SFORZA 81-A
20141 Milano

CERTIFICATO DI IDONEITÀ STATICA

Corpo indipendente relativo al Minerva del Condominio di:
Via Cardinale Ascanio Sforza 81 A

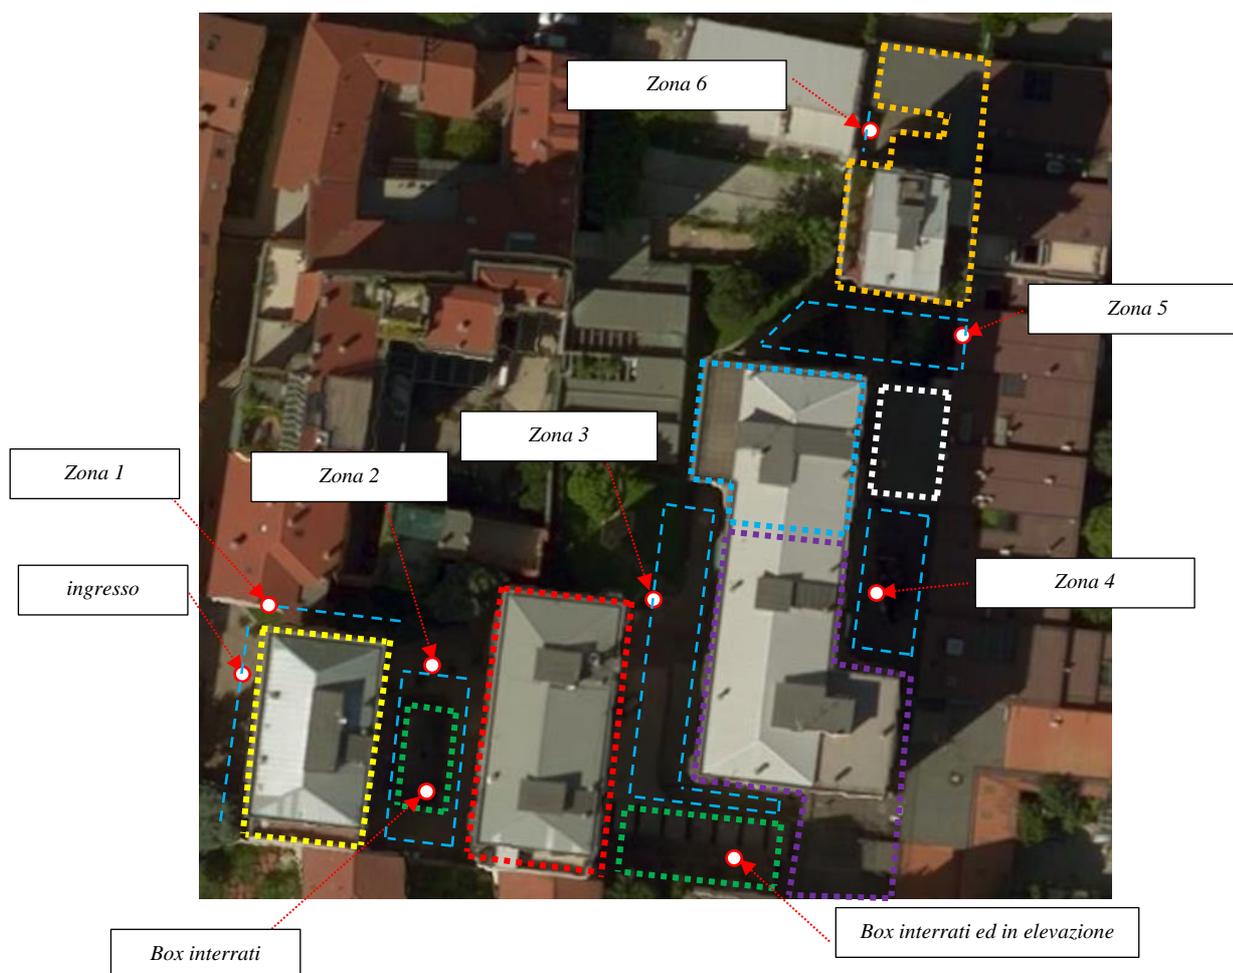
Figura 1 – Condominio di via Cardinale A. Sforza 81 A

- In giallo si indica il fabbricato denominato Apollo
- In rosso si indica il fabbricato denominato Mercurio
- In viola si indica il fabbricato Scale C-D Minerva con il relativo avancorpo
- In celeste si indica il fabbricato Scala E Minerva
- In bianco si indica il corpo indipendente ubicato sul lato retrostante al Minerva
- In arancione si indica il fabbricato Diana con il relativo avancorpo
- In verde si indicano i corpi box
- Per comodità di trattazione delle facciate, il condominio è diviso nelle zone di figura (ingresso, zona 1, 2, 3, 4, 5 e 6)

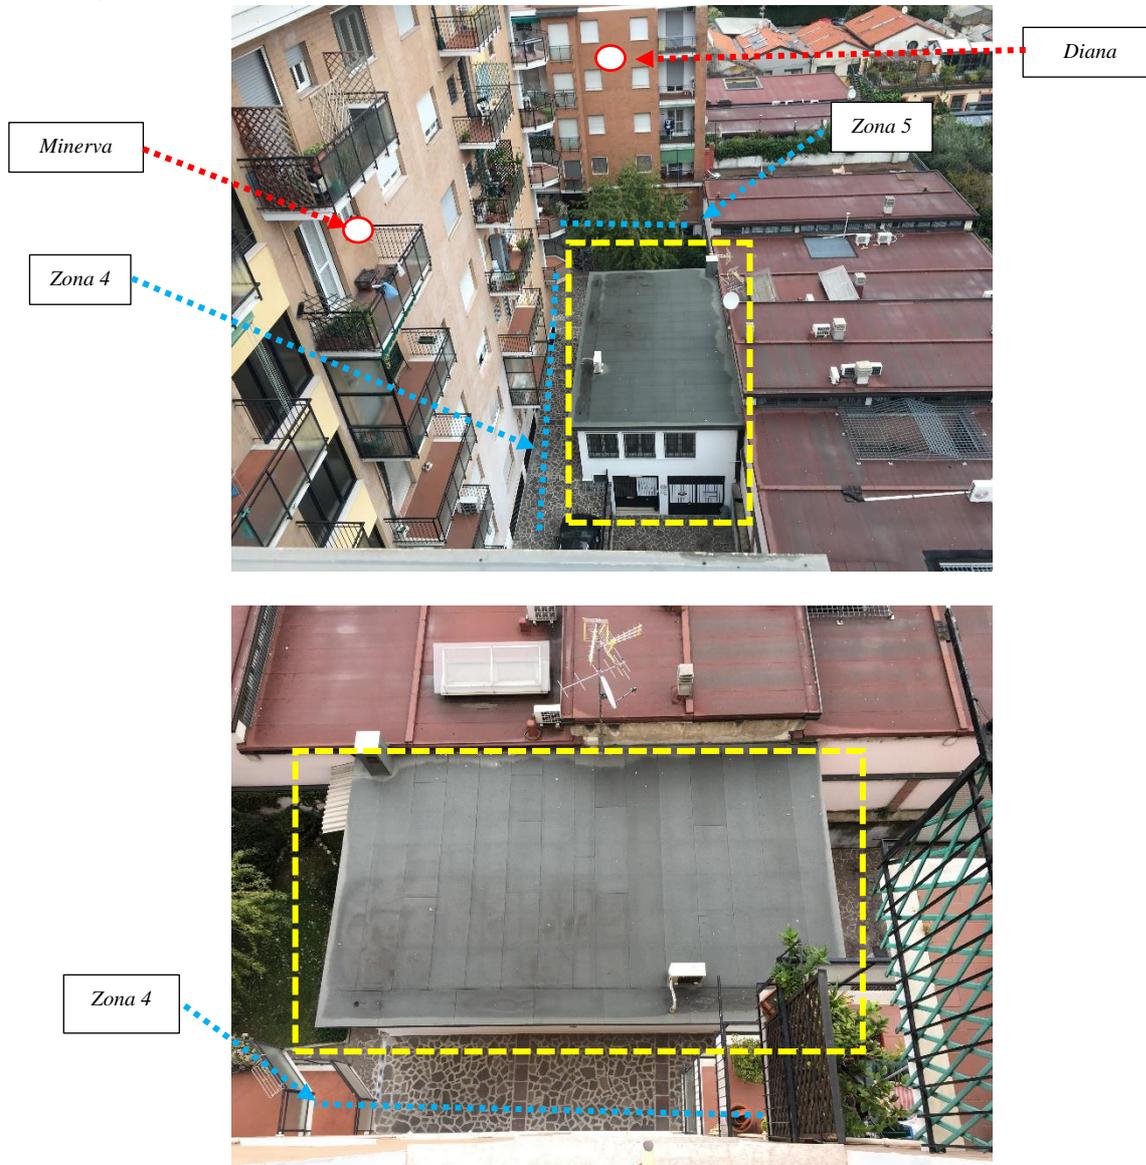
Figura 2 – inquadramento del corpo oggetto del presente CIS

- *Assenza di fessure su elementi strutturali portanti*
- *Assenza di fessure su elementi secondari*
- *Elementi accessori correttamente vincolati agli impalcati*
- *Nodi strutturali non interessati da ammaloramenti; travi ed impalcato non imbarcati*

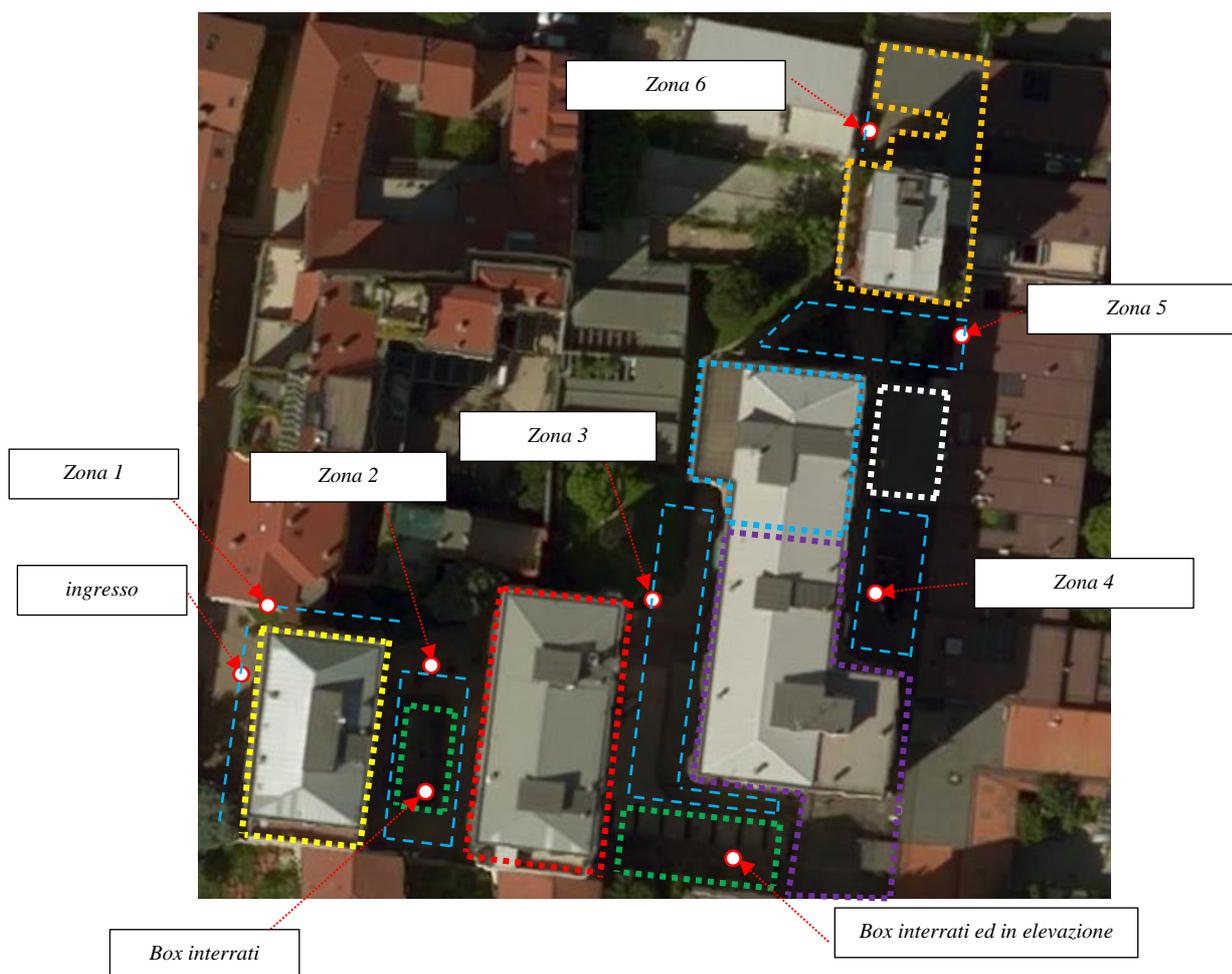
Figura 10 – Condominio di via Cardinale A. Sforza 81 A

Come richiesto dalle Linee Guida dell'Ordine degli Ingegneri di Milano si attribuisce un giudizio allo stato di conservazione degli elementi strutturali e non strutturali che caratterizzano suddette facciate (giudizi: insufficiente, mediocre, sufficiente, buono, ottimo).
