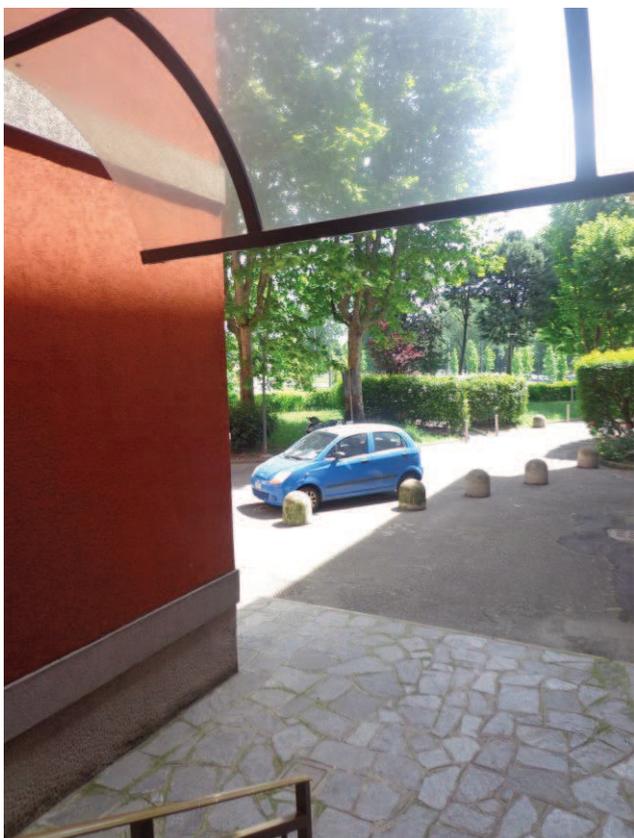
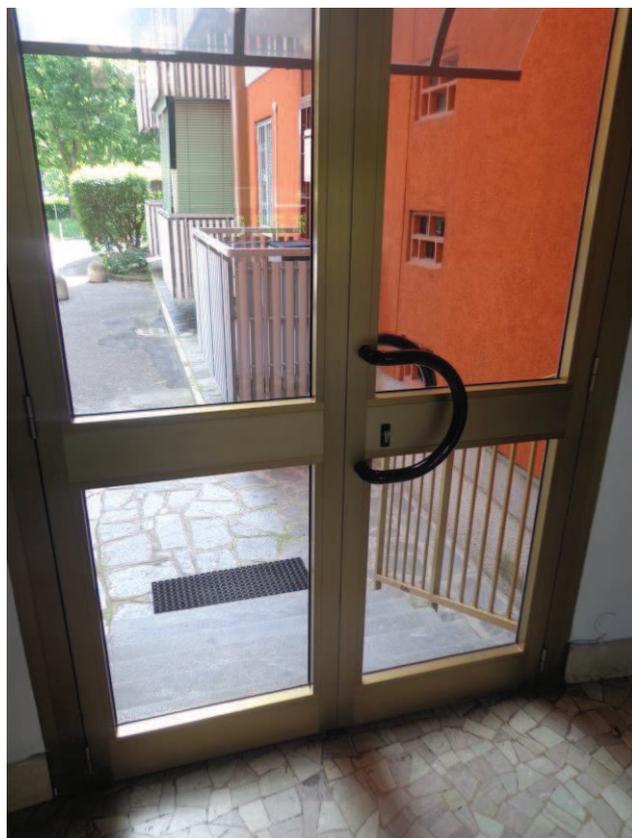
Particolari dell'accesso da via Teano alla "scala S" e del portone d'ingresso allo stabile realizzato in alluminio brunito.

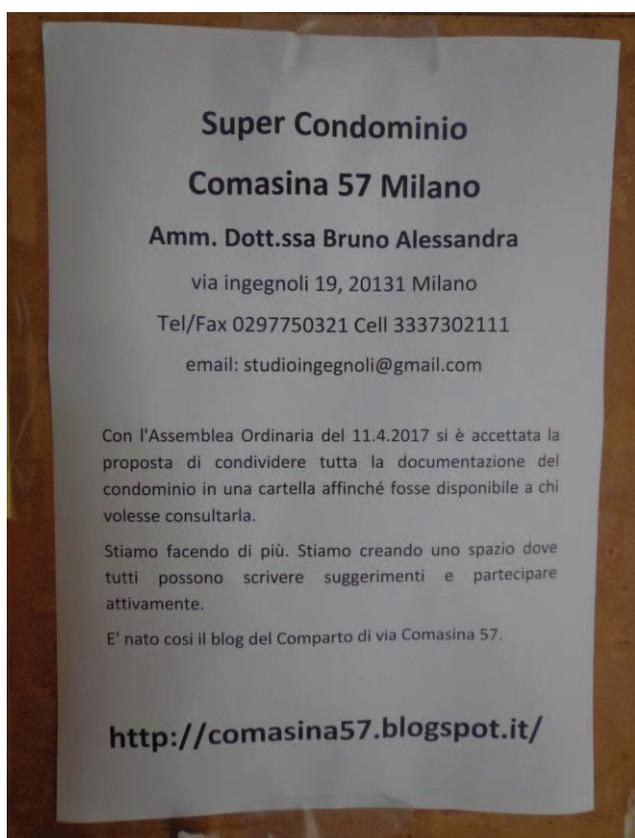
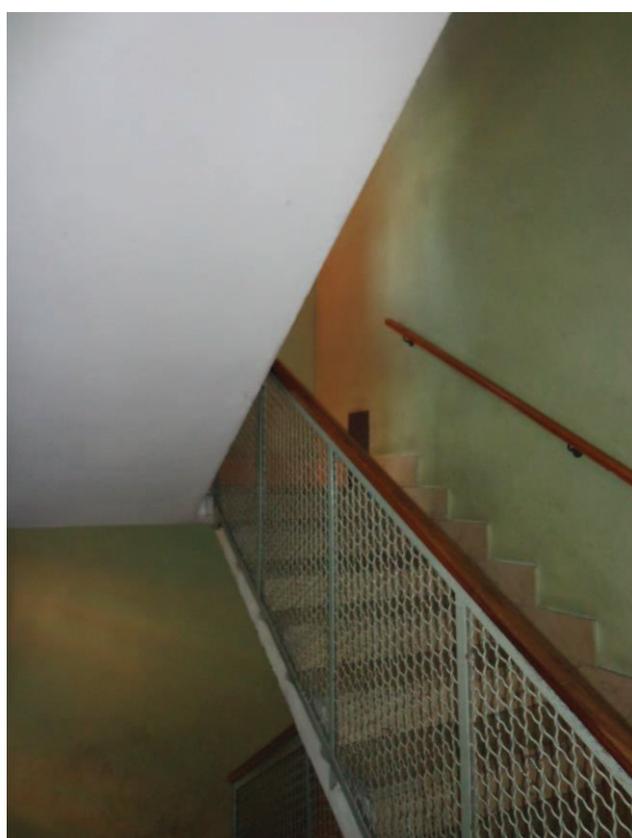
Particolari del vano scala, unico accesso ai piani ai piani dell'edificio; rivestimenti in marmo e presenza di balaustra metallica con corrimano ligneo (nominativo dell' Amm. del solo Supercondominio).

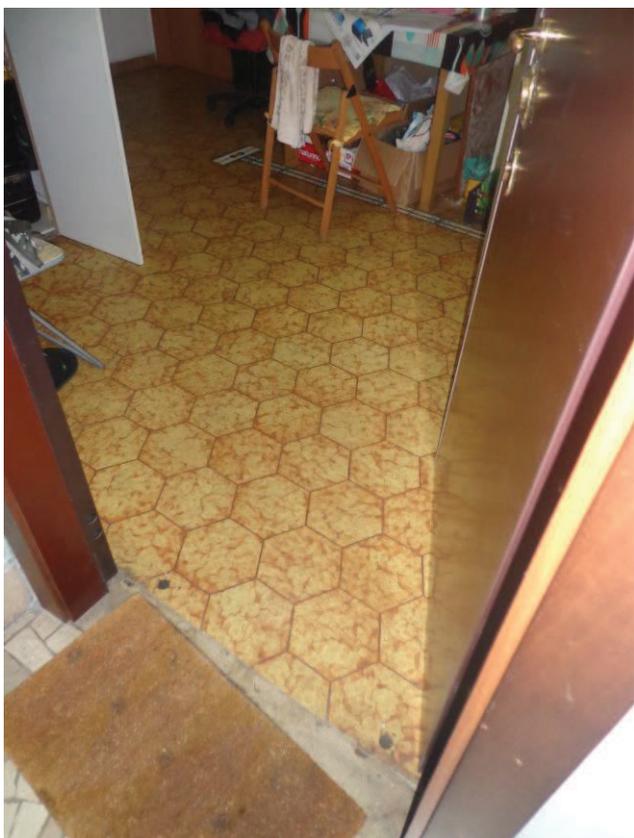
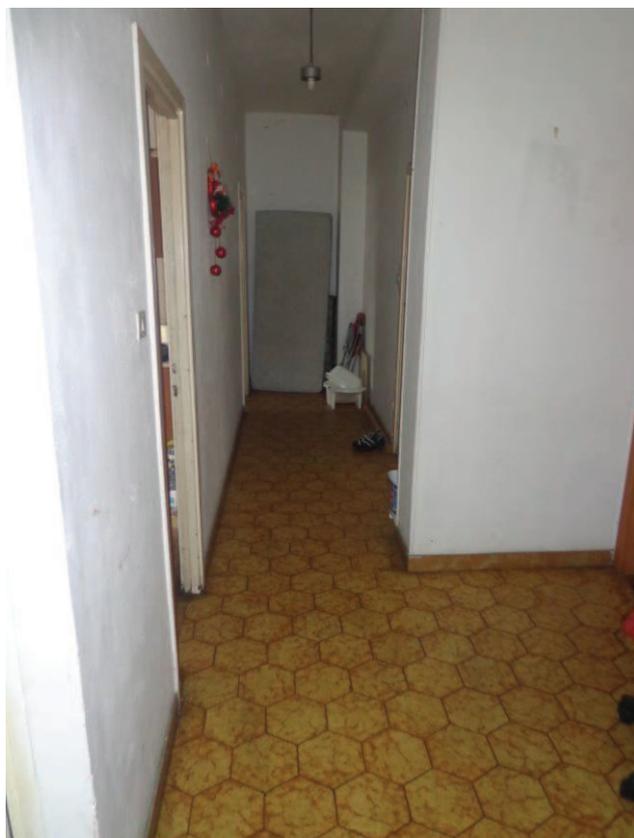
Particolari del portone d'ingresso all'unità immobiliare al piano terzo; *particolari del portone blindato con rivestimento ligneo e della pavimentazione in monocottura rilevata in tutti i locali.*

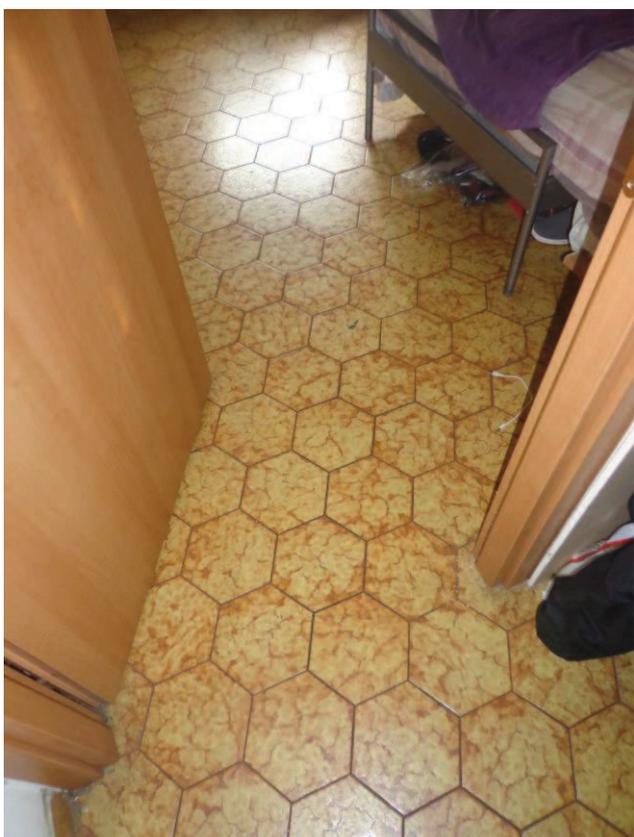
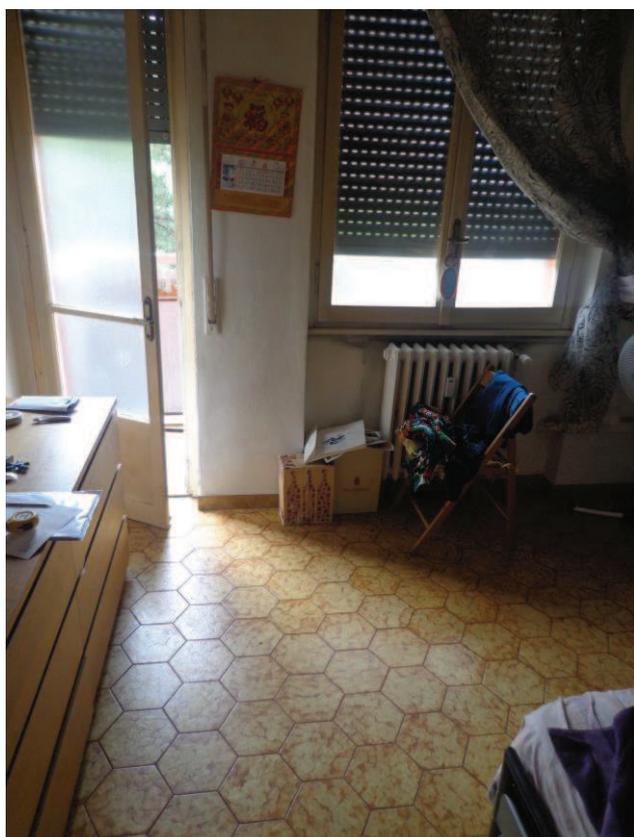
Particolari dell'accesso al locale giorno adibito oggi a *nuova camera da letto* realizzata con la creazione di un nuovo muro divisorio e la modifica di parte del disimpegno; *presenza di radiatori metallici muniti di valvole termostatiche relative all'impianto di riscaldamento centralizzato.*

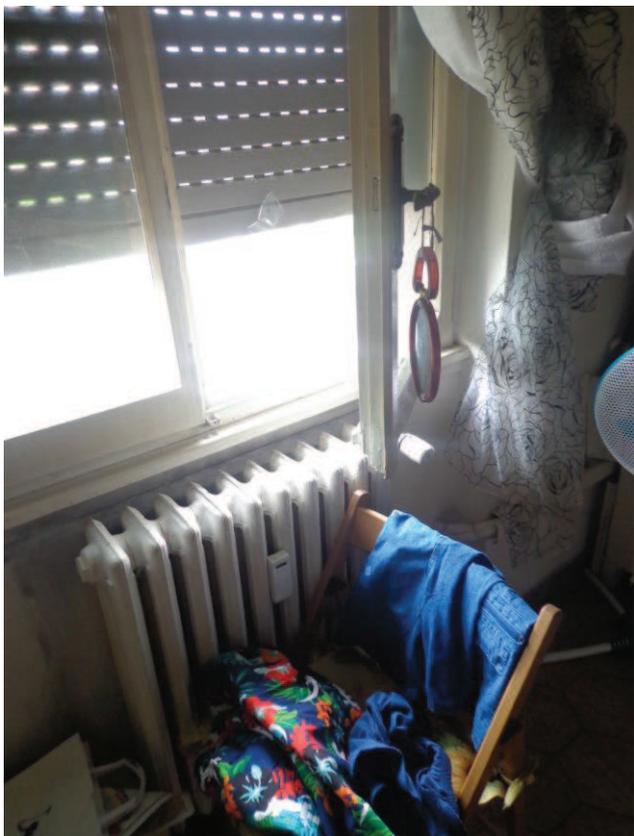
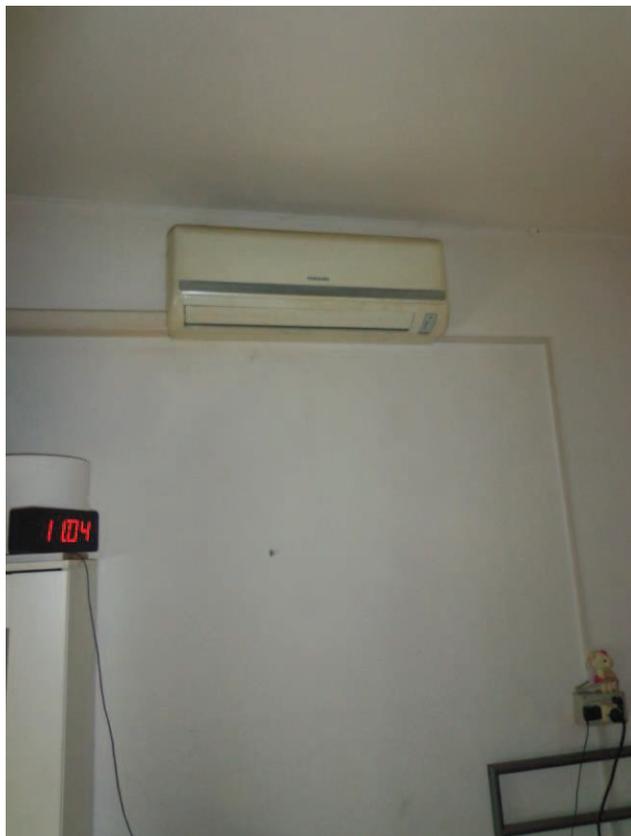
Particolari degli infissi esterni lignei, realizzati con vetri semplici, rilevati in tutti i locali; *presenza di un condizionatore a parete munito di motore posizionato sul terrazzo della nuova camera da letto.*

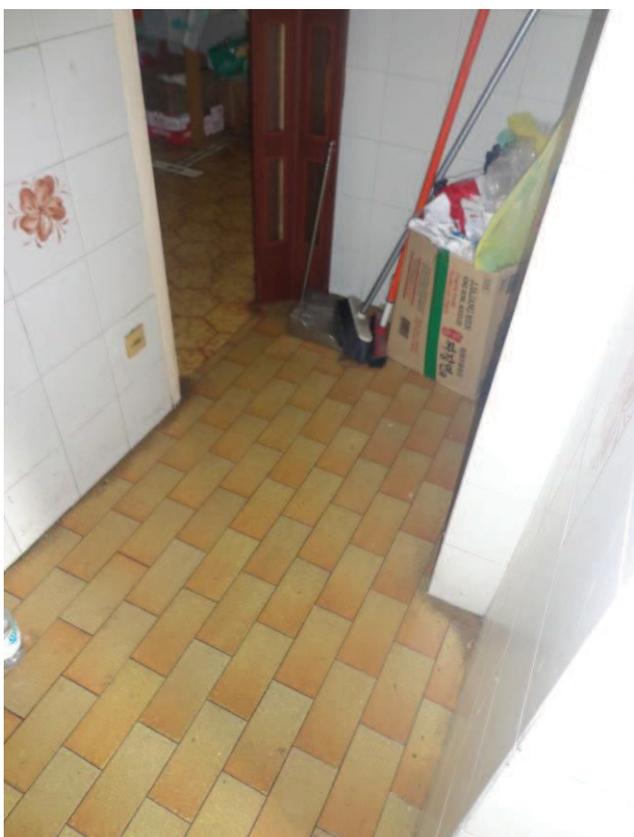
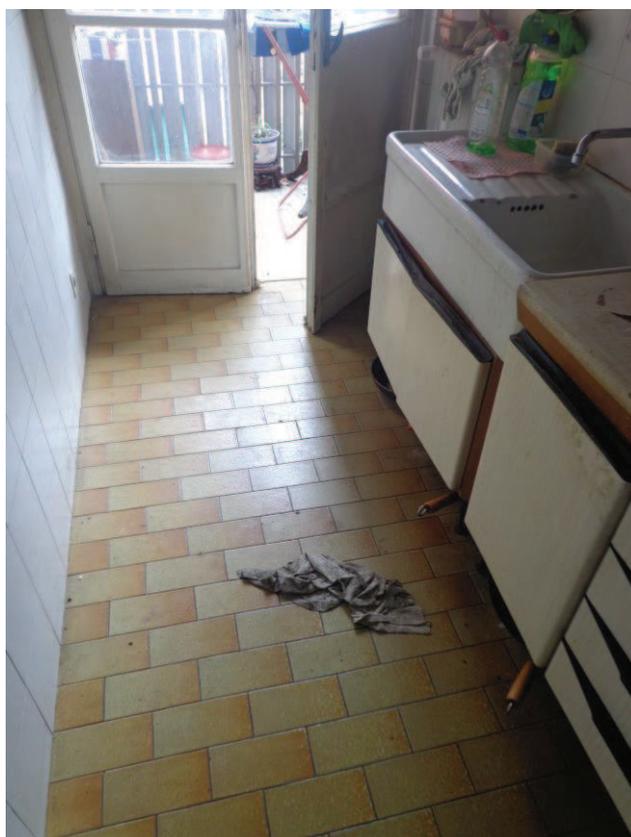
Particolari relativi all'accesso al locale cucina munito di balcone dedicato; *pavimentazioni in monocottura e rivestimenti in ceramica.*

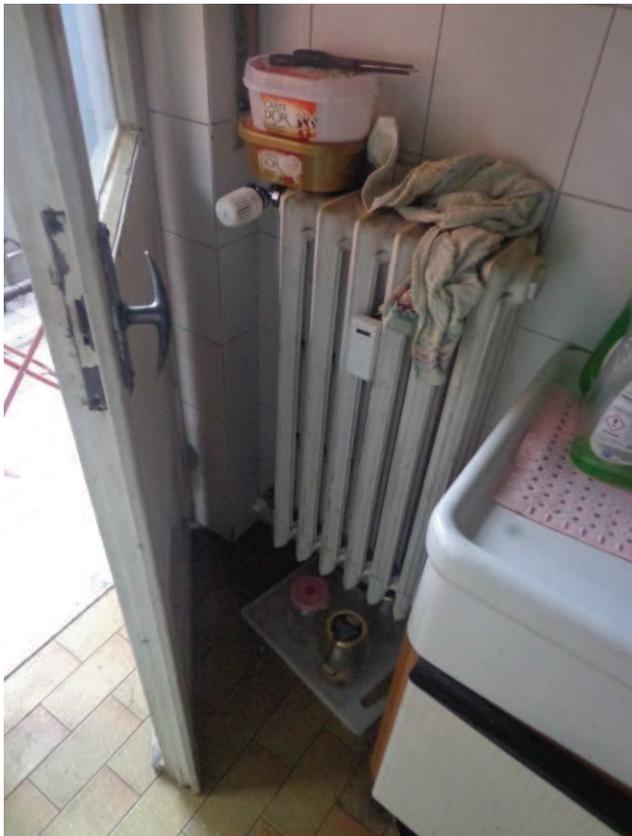
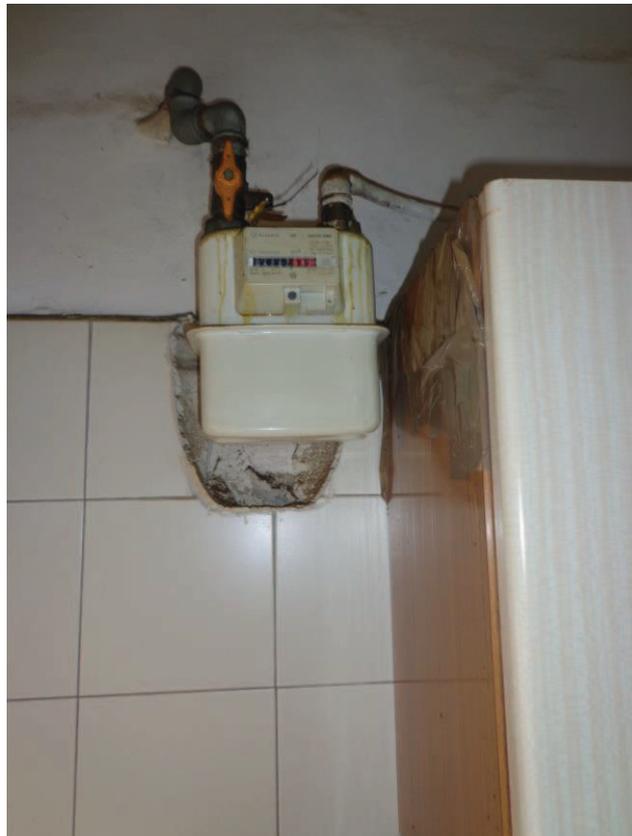
Particolari degli infissi esterni lignei con vetri semplici e delle valvole termostatiche installate sui radiatori metallici; *particolare del contatore del gas installato in quota nel locale cucina.*

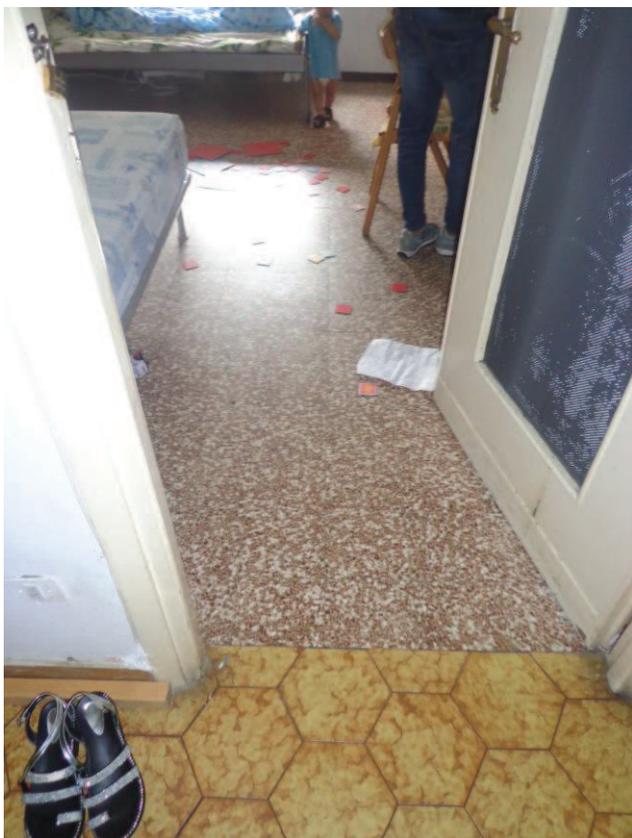
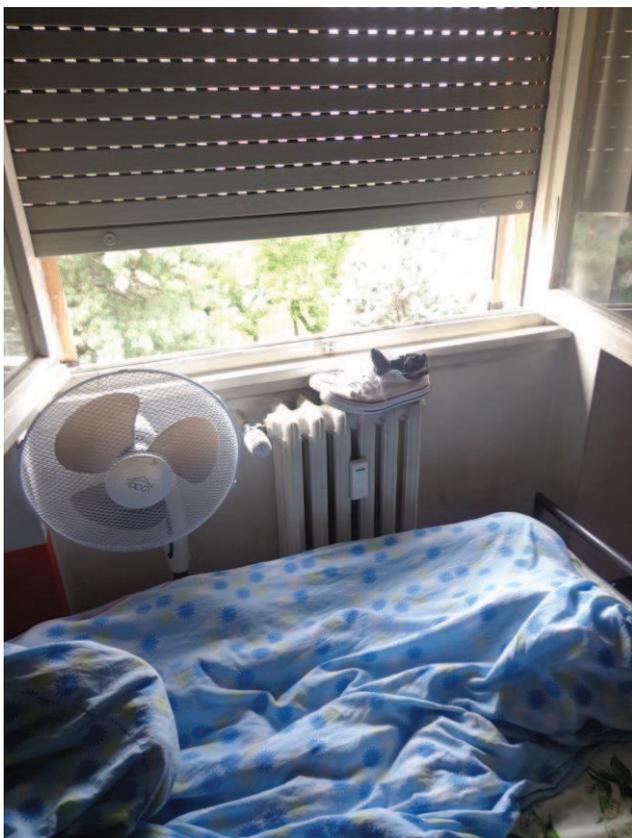
Particolari dell'accesso alla prima camera da letto; *particolari delle persiane scorrevoli, in materiale plastico, non automatizzate e della pavimentazione in graniglia.*

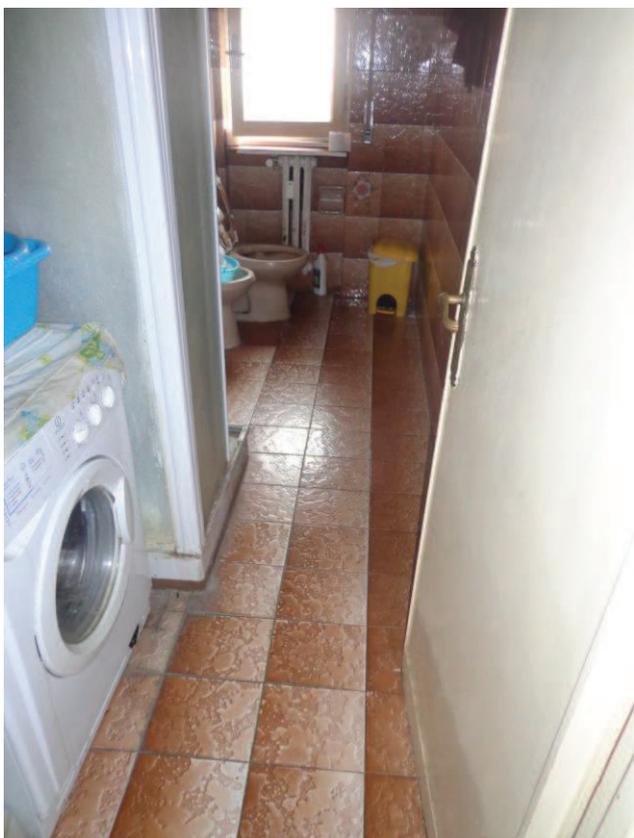
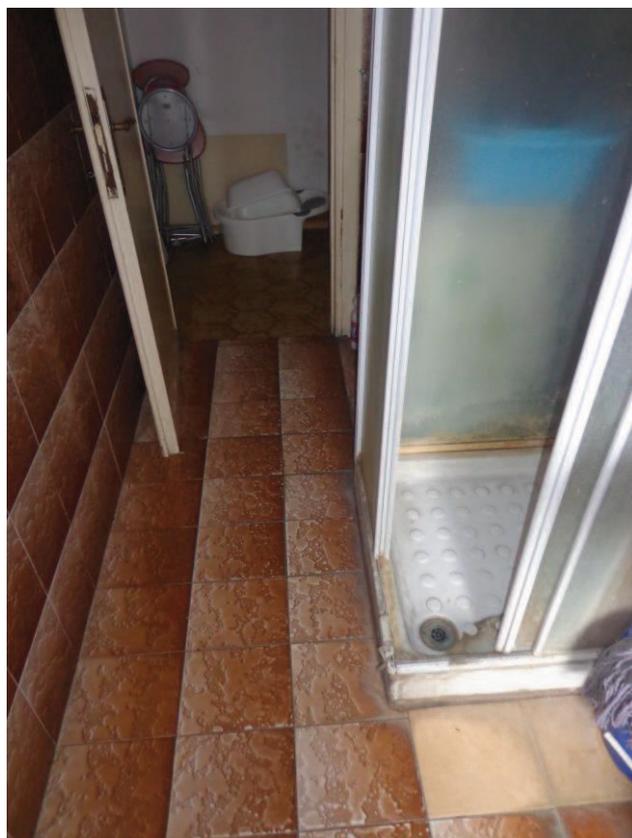
Particolari dell'accesso al locale bagno munito di piatto doccia; *rivestimenti in ceramica ed infisso interno ligneo non vetrato.*

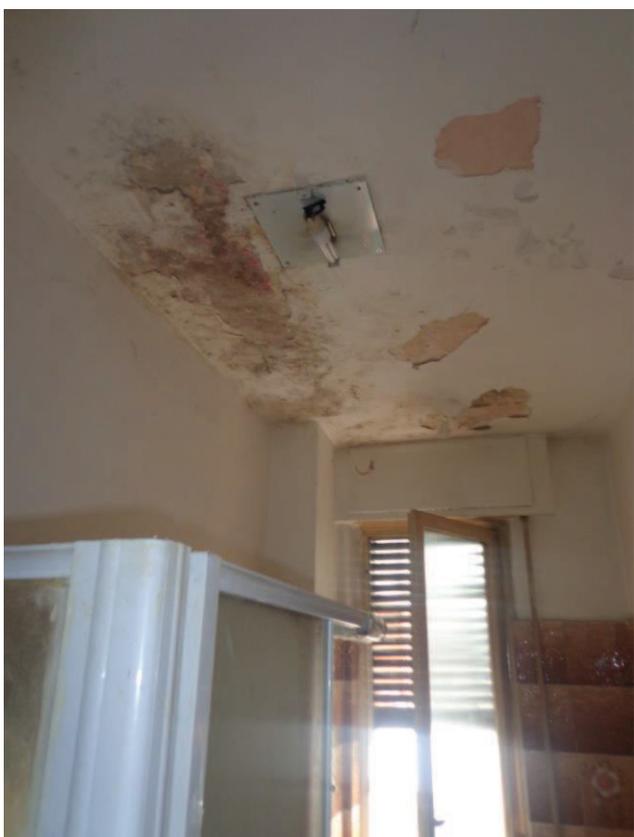
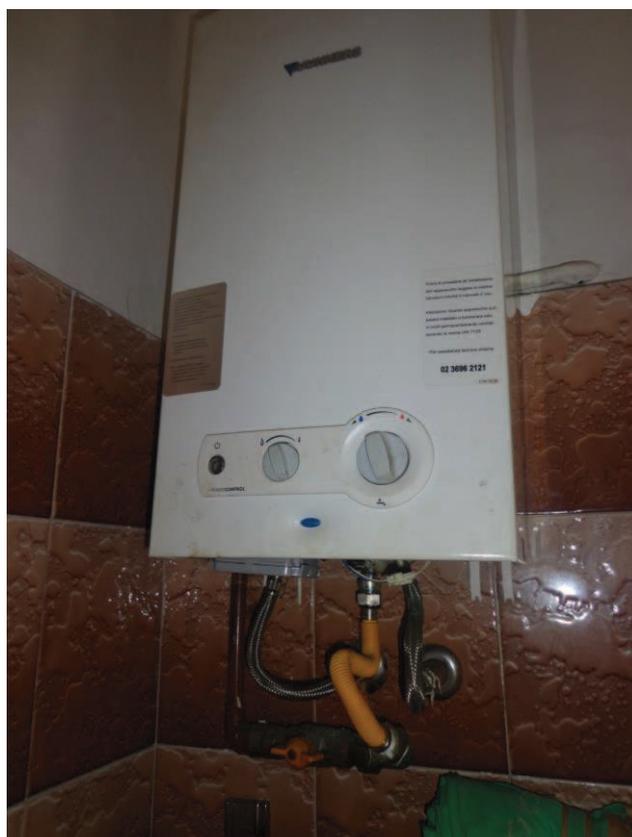
Particolari di alcune esfoliazioni d'intonaco provenienti dai sanitari del piano soprastante; *particolari della caldaia atta alla produzione di acqua calda sanitaria.*

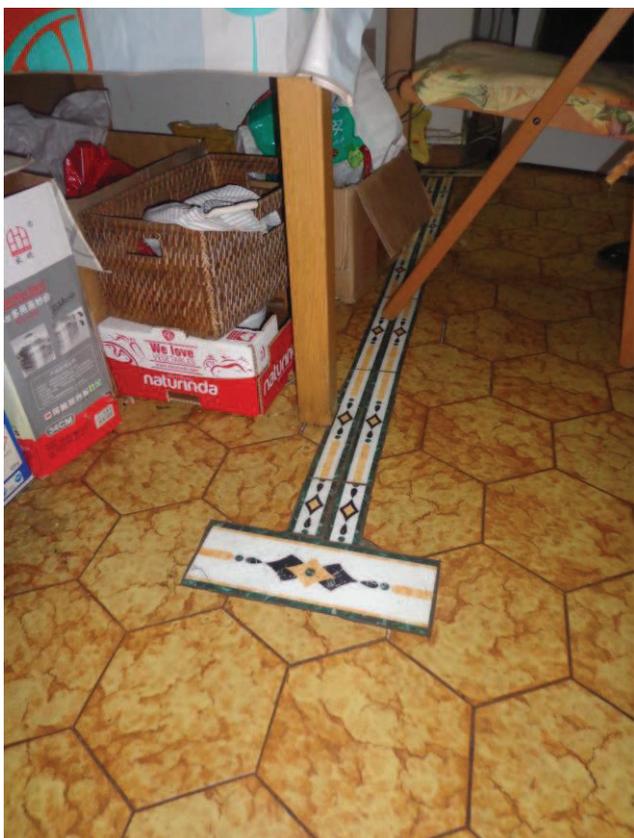
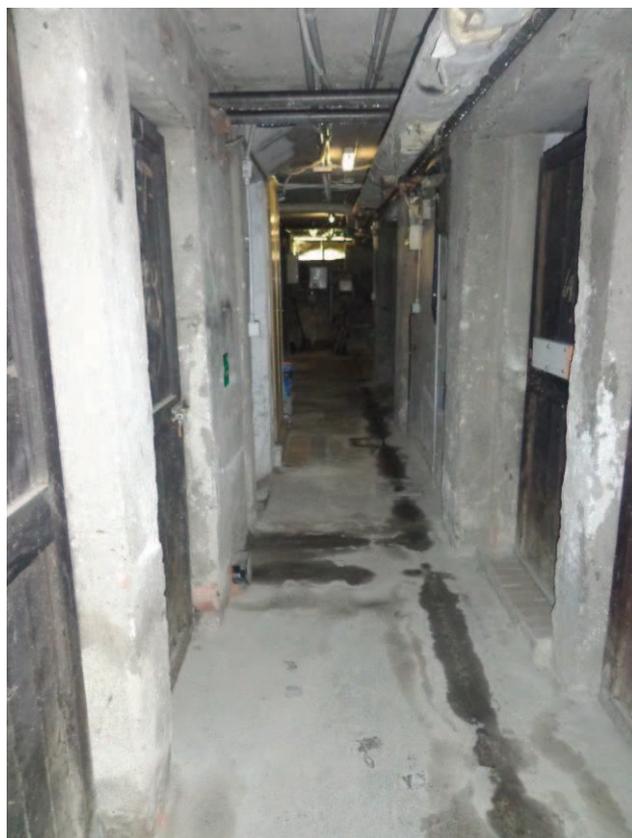
Particolari del posizionamento del vecchio muro divisorio relativo al locale ingresso, oggi modificato, e del piano seminterrato relativo ai locali cantina; *locale cantina pertinenziale da individuare con l'Amministrazione dello stabile.*
